# 106 年 1011 豪雨災例復勘報告

106 年 1011 豪雨-臺東東河-001

復勘日期：107 年 08 月 30 日

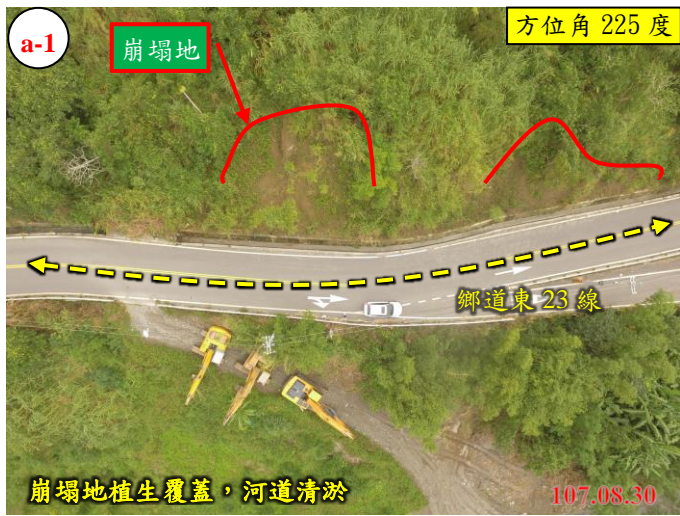
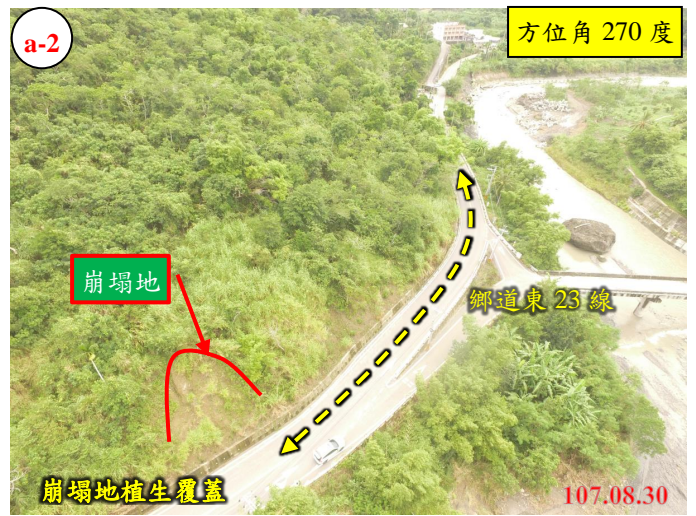
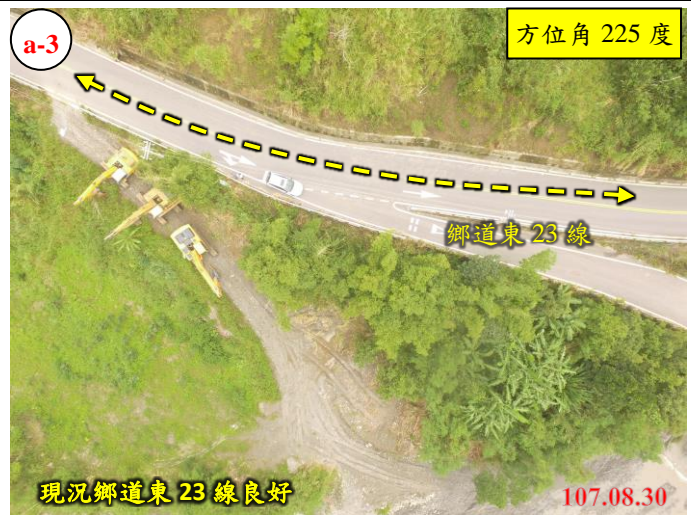
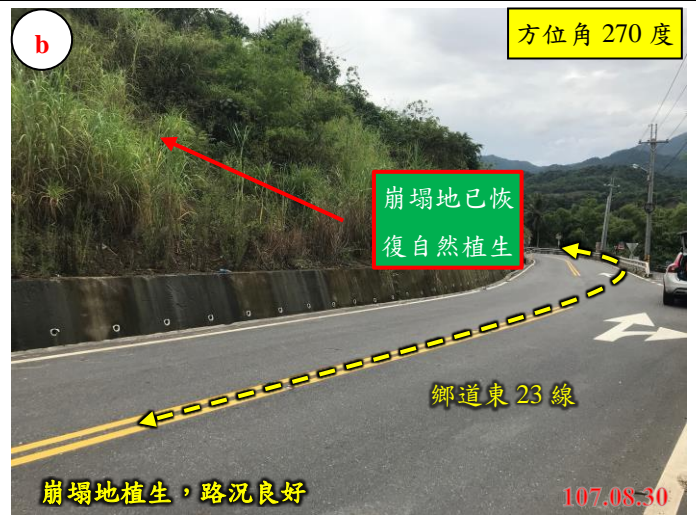
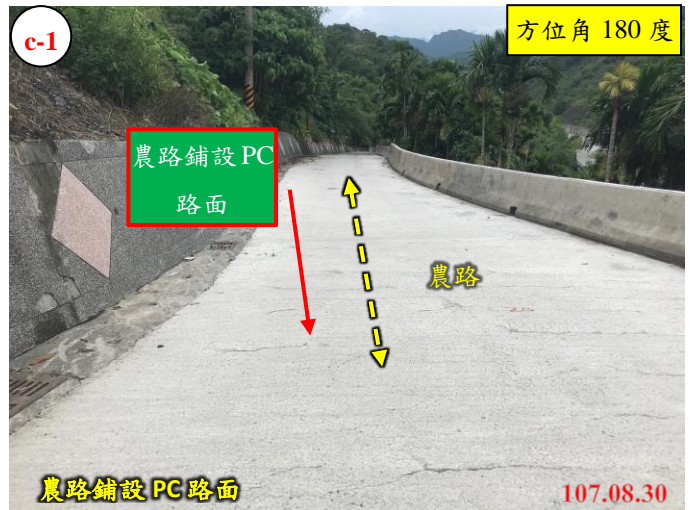
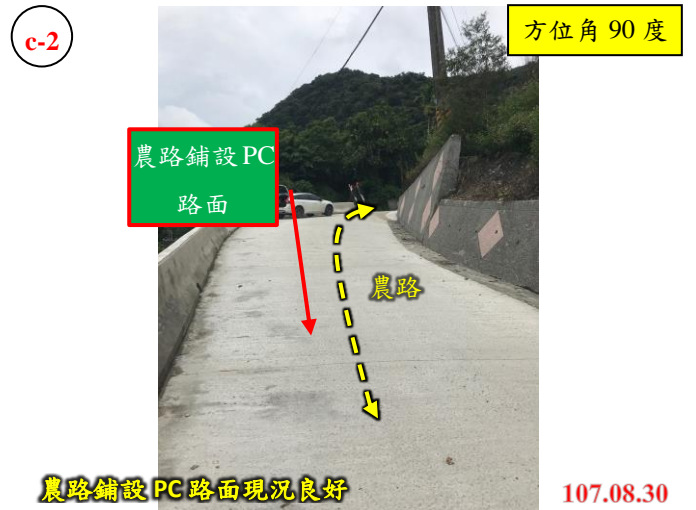
## 一、災區復勘現況(2/2)

災害案件編號	106 年 1011 豪雨-臺東東河-001	
災區行政區域	臺東縣東河鄉泰源村	
災害類型	崩塌、洪水	
災害發生時間	106 年 10 月 14 日 13 時 0 分	
復勘日期	107 年 8 月 30 日	
植被覆蓋情況	植生調查之覆蓋度與所占空間區分等級： <input type="checkbox"/> A(<5%) <input type="checkbox"/> B(5-25%) <input type="checkbox"/> C(26-50%) <input checked="" type="checkbox"/> D(51-75%) <input type="checkbox"/> E(76-100%)	
工程改善措施紀錄	權責機關	臺東縣政府
	執行期間	
	工程內容概述與執行情況	鄉道東 23 旁農路道路鋪設 PC 路面
災害潛勢 (環境變異說明)	受卡努颱風外圍環流連日豪大雨影響，造成鄉道東 23 線往尚德方向里程 2.5K 及 3K 處道路邊坡土石崩落及道路塌陷。目前鄉道東 23 線旁農路道路已重新鋪設 PC 路面完成，邊坡已植生覆蓋。
