106 年 1011 豪雨災例復勘報告

106 年 1011 豪雨-臺東池上-001

復勘日期：107 年 08 月 30 日

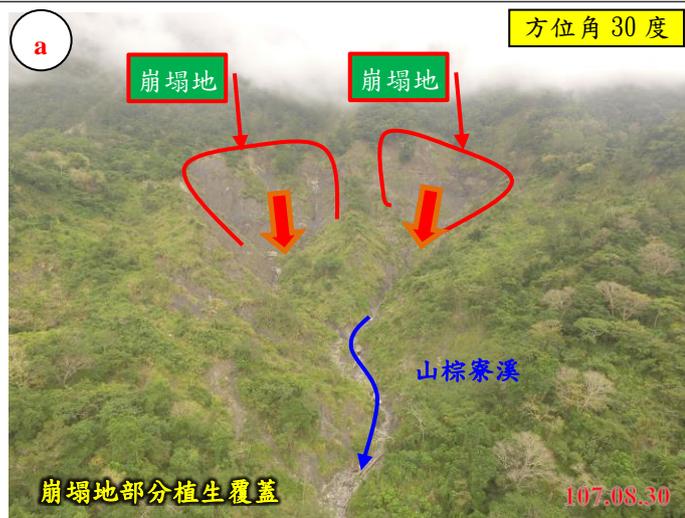
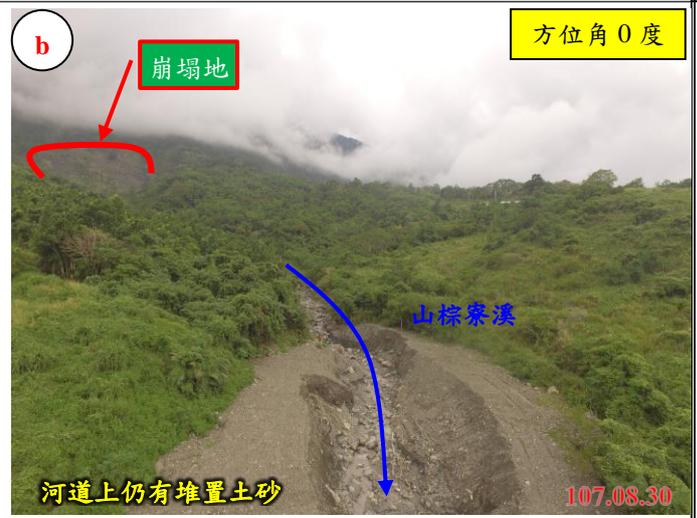
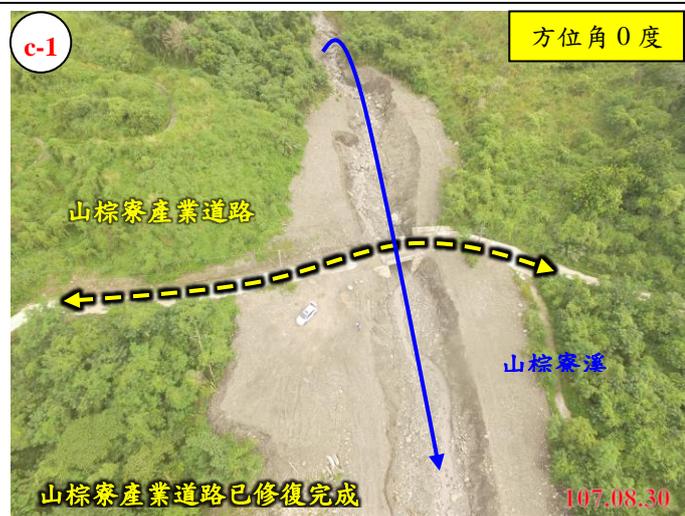
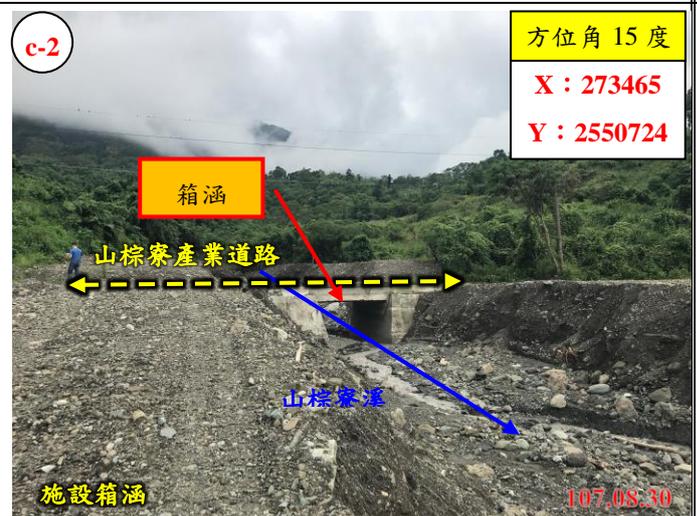
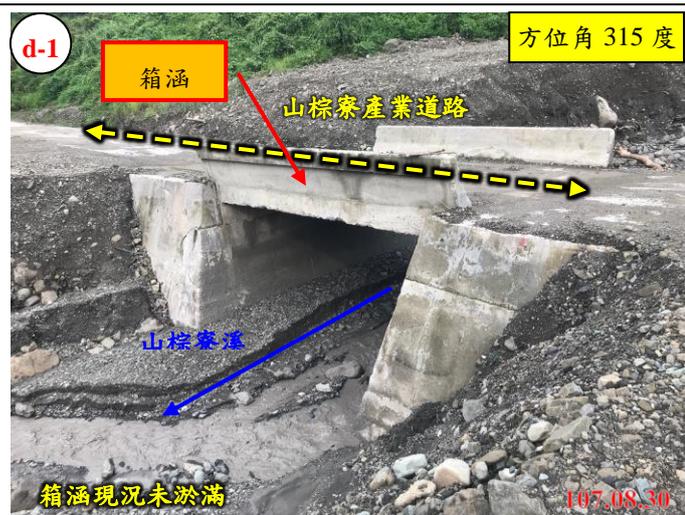
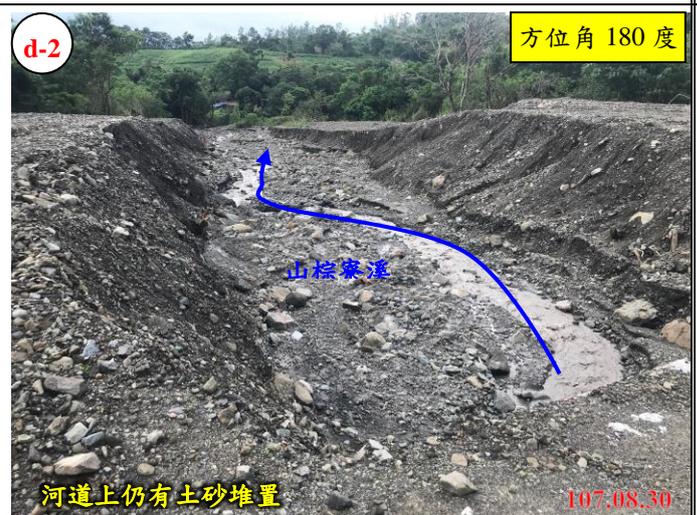
一、災區復勘現況(2/2)

災害案件編號	106 年 1011 豪雨-臺東池上-001	
災區行政區域	臺東縣池上鄉富興村	
災害類型	崩塌(山崩)、洪水	
災害發生時間	106 年 10 月 15 日 05 時 0 分	
復勘日期	107 年 08 月 30 日	
植被覆蓋情況	植生調查之覆蓋度與所占空間區分等級： <input type="checkbox"/> A(<5%) <input checked="" type="checkbox"/> B(5-25%) <input type="checkbox"/> C(26-50%) <input type="checkbox"/> D(51-75%) <input type="checkbox"/> E(76-100%)	
工程改善措施紀錄	權責機關	臺東縣政府
	執行期間	106 年
	工程內容概述與執行情況	於產業道路施設箱涵，修築路面
災害潛勢 (環境變異說明)	復勘時野溪上游仍有大量土砂堆積，較易受颱風或豪雨大量時造成二次災害。建議當發布颱風或豪雨時，做好警戒措施。
