107 年其他災例復勘報告

107 年其他-苗栗南庄-001

復勘日期：108 年 6 月 4 日

一、災區復勘現況(1/2)

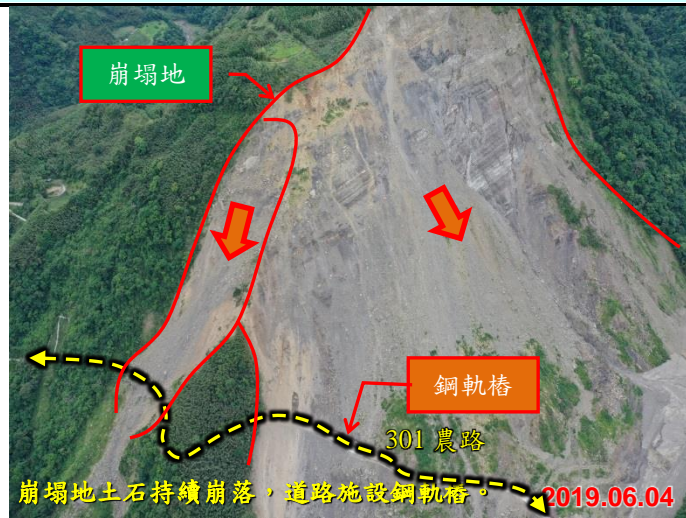
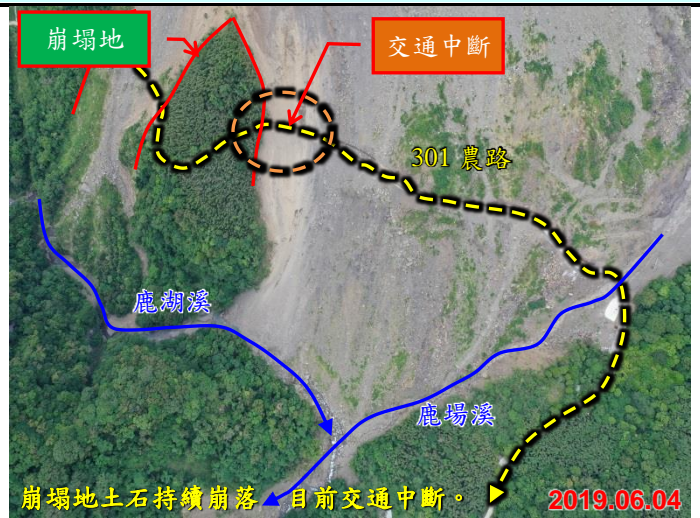
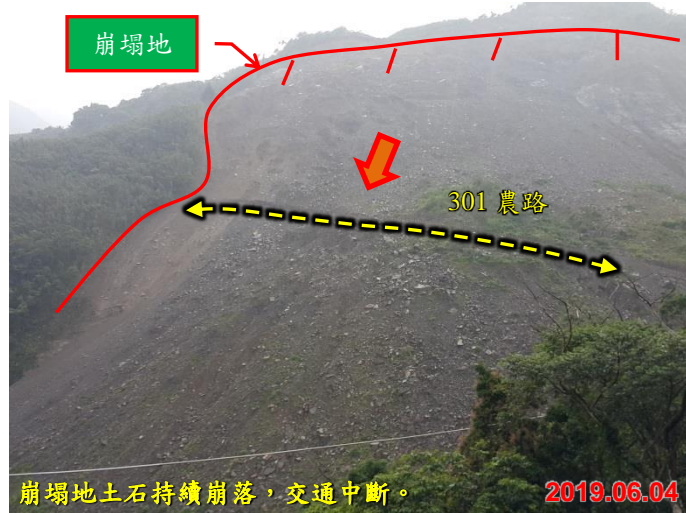
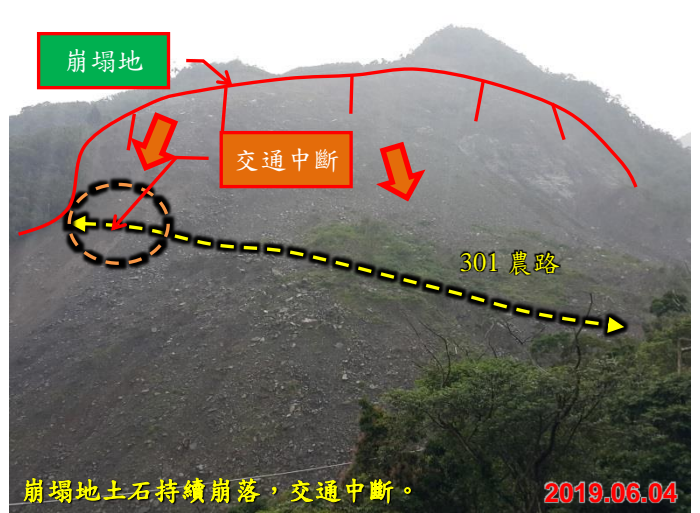
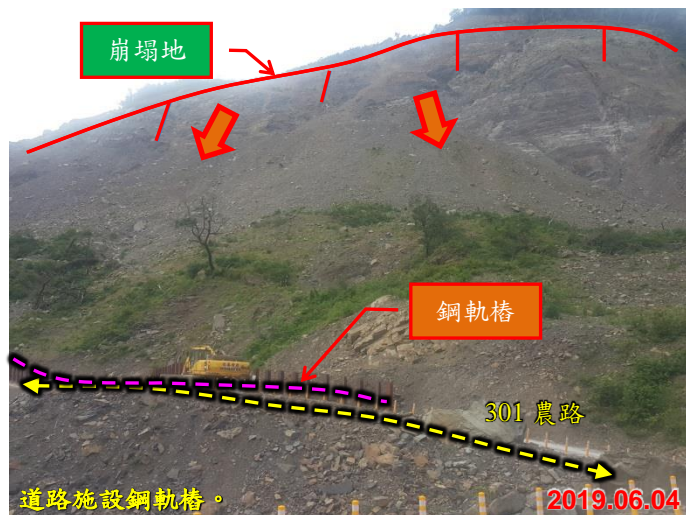
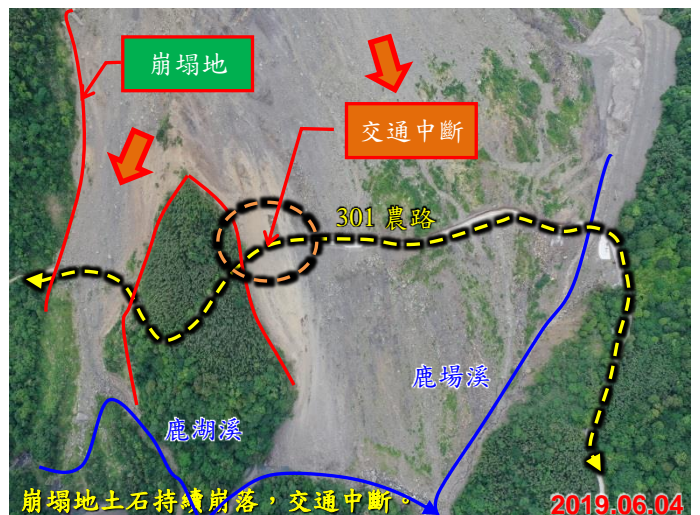
一、災區復勘現況(2/2)

災害案件編號	107 年其他-苗栗南庄-001	
災區行政區域	苗栗縣南庄鄉東河村	
災害類型	崩塌(山崩)	
災害發生時間	107 年 03 月 08 日	
復勘日期	108 年 06 月 04 日	
植被覆蓋情況	植生調查之覆蓋度與所占空間區分等級： ■A(<5%) □B(5-25%) □C(26-50%) □D(51-75%) □E(76-100%)	
工程改善措施紀錄	權責機關	苗栗縣南庄鄉公所
	執行期間	
	工程內容 概述與執行情況	301 農路邊坡施設鋼軌樁。
災害潛勢 (環境變異說明)	本災害區 301 農路邊坡多處崩塌，道路毀損，目前完成道路鋼軌樁。崩落土石材料含大量塊石，易受颱風豪雨造成二度崩塌，阻塞溪水型成堰塞湖。
