108 年其他災例復勘報告

108 年其他-高雄茂林-001

復勘日期：109 年 5 月 16 日

一、災區復勘現況(1/2)

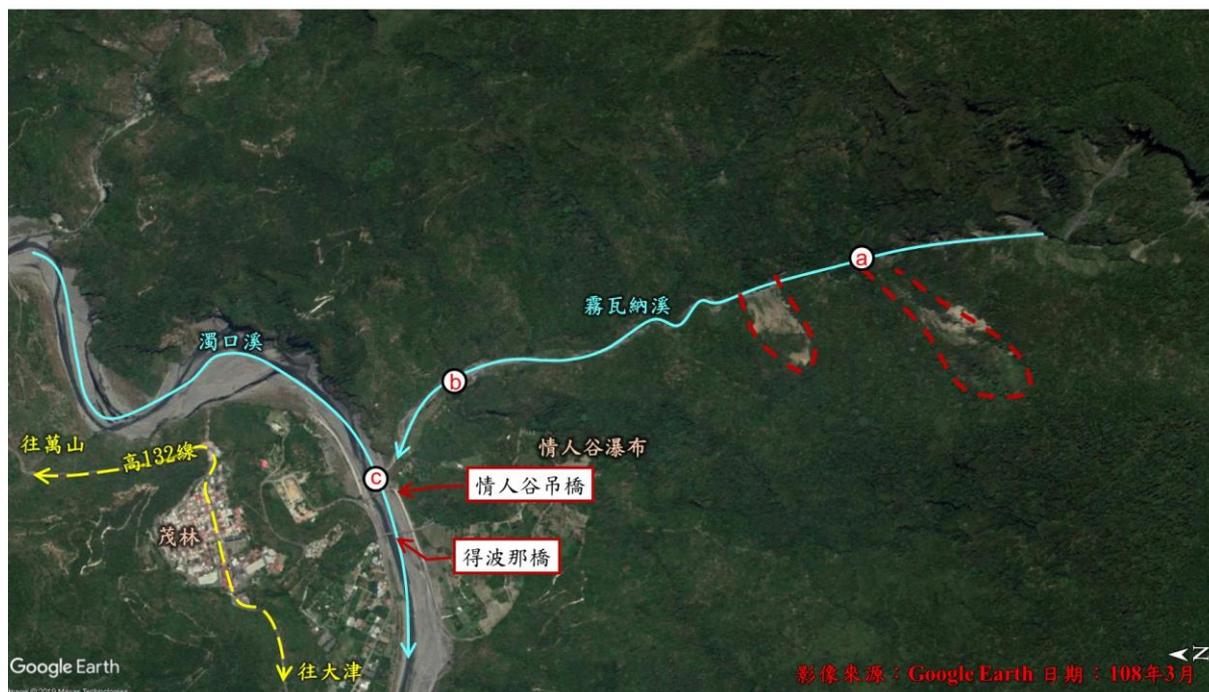
災害案件編號	108 年其他-高雄茂林-001	
災區行政區域	高雄市茂林區茂林里	
災害類型	崩塌(山崩)	
災害發生時間	108 年 6 月 27 日 05 時 00 分	
復勘日期	109 年 5 月 16 日	
植被覆蓋情況	植生調查之覆蓋度與所占空間區分等級： <input type="checkbox"/> A(<5%) <input type="checkbox"/> B(5-25%) <input type="checkbox"/> C(26-50%) <input type="checkbox"/> D(51-75%) <input checked="" type="checkbox"/> E(76-100%)	
工程改善措施紀錄	權責機關	高雄市政府
	執行期間	108 年~109 年
	工程內容概述與執行情況	霧瓦納溪匯流口清疏約 350 公尺。
災害潛勢(環境變異說明)	崩塌區域大部分裸露，坡面有土砂堆積；霧瓦納溪源頭有蝕溝沖蝕情形。豪大雨時土砂有下移風險，霧瓦納溪兩側無保全對象，唯匯流口靠近茂林社區並有情人谷吊橋等設施，建議豪大雨期間應持續關注崩塌地變化情形及霧瓦納溪土石運移狀況。
