108 年利奇馬颱風災例復勘報告

108 利奇馬颱風-嘉義中埔-001

復勘日期：109 年 6 月 16 日

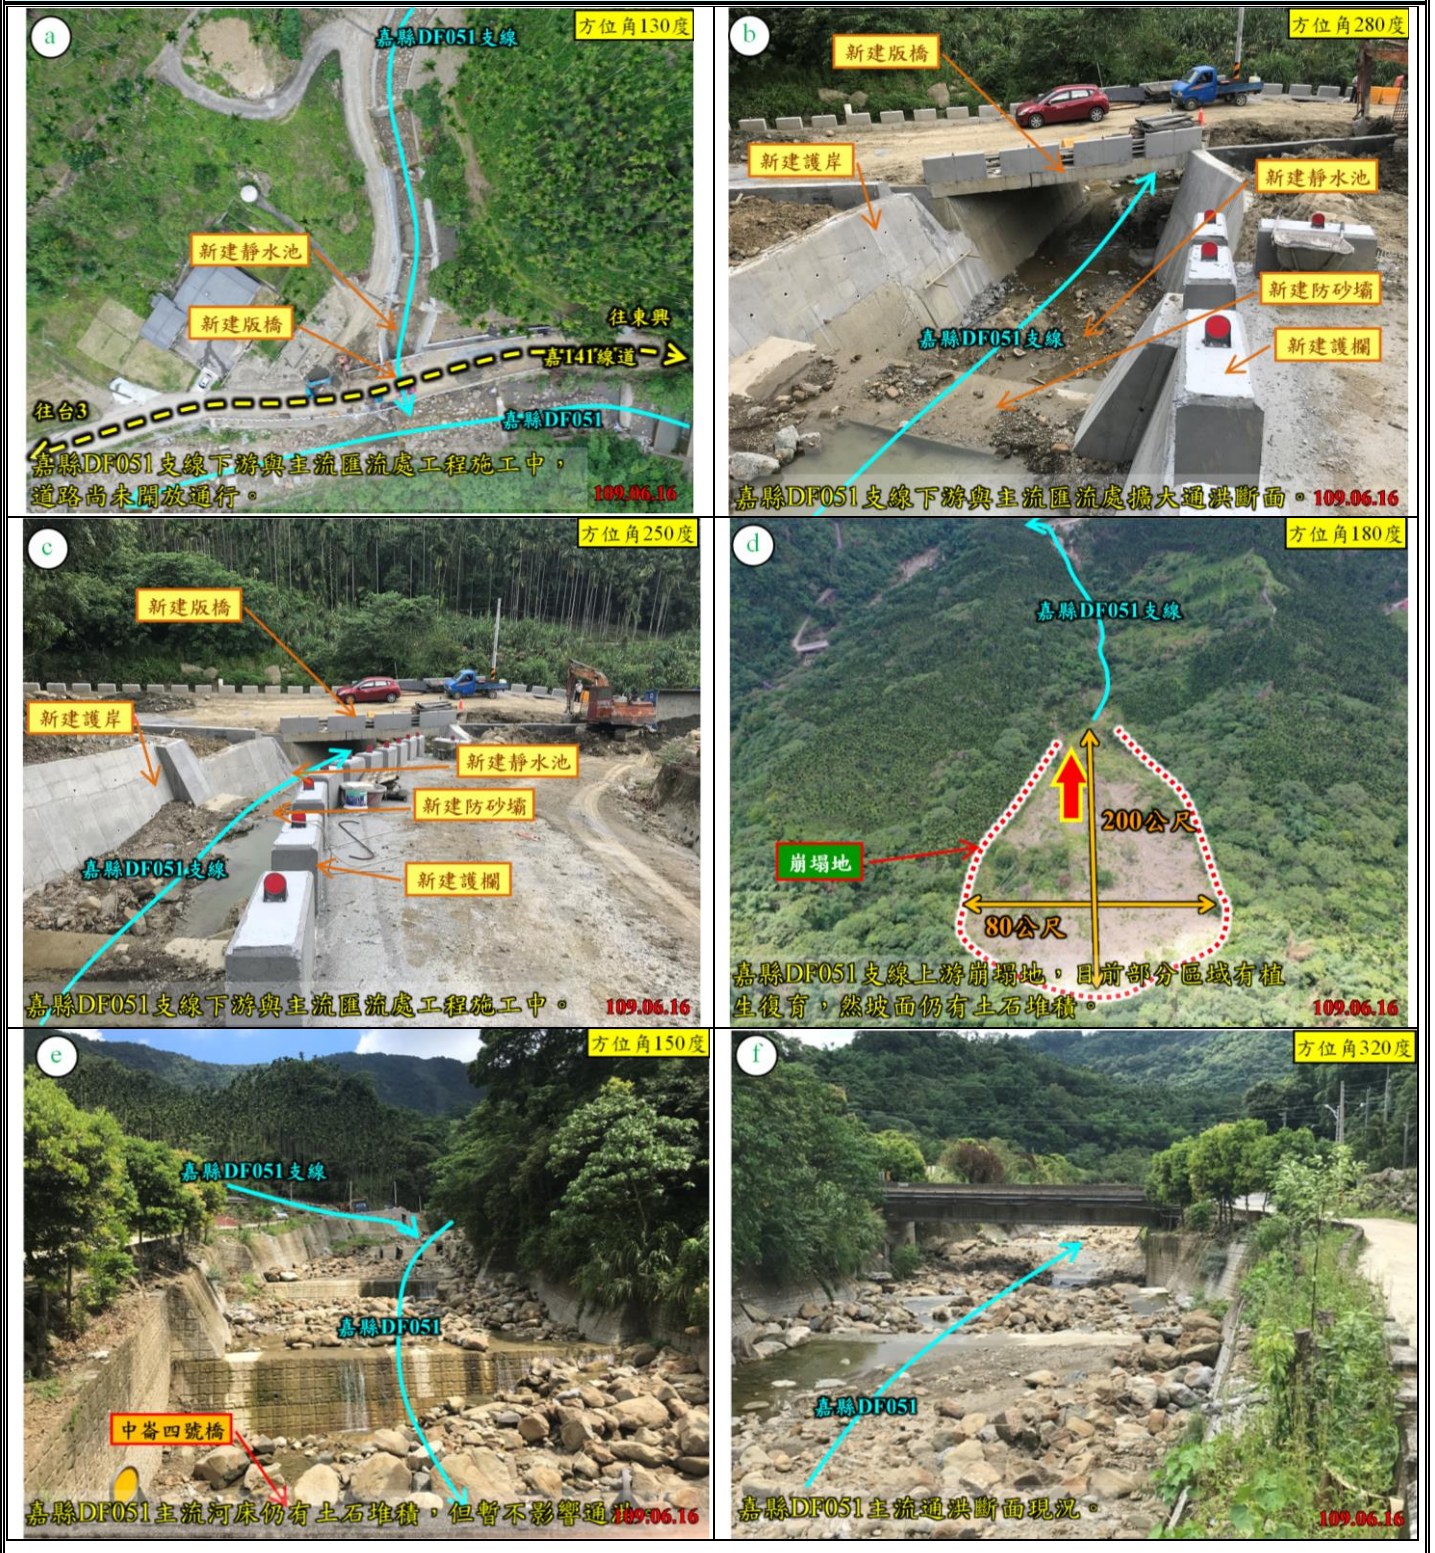
一、災區復勘現況(2/2)

災害案件編號	108 利奇馬颱風-嘉義中埔-001	
災區行政區域	嘉義縣中埔鄉中崙村	
災害類型	土石流	
災害發生時間	108 年 8 月 13 日 08 時 00 分	
復勘日期	109 年 6 月 16 日	
植被覆蓋情況	植生調查之覆蓋度與所占空間區分等級： <input type="checkbox"/> A(<5%) <input checked="" type="checkbox"/> B(5-25%) <input type="checkbox"/> C(26-50%) <input type="checkbox"/> D(51-75%) <input type="checkbox"/> E(76-100%)	
工程改善措施 紀錄	權責機關	嘉義縣政府
	執行期間	109 年 3 月~6 月
	工程內容 概述與執 行情況	工程項目為道路復建工程，於嘉 141 線 10k+300 施作版橋 1 座，道路兩旁施作擋土牆、側溝及塊狀護欄，並針對嘉縣 DF051 支流下游處興建防砂壩 1 座、靜水池 1 處及兩側護岸，目前工程尚在施工中，道路上無法通行。
災害潛勢 (環境變異說明)	目前嘉縣 DF051 支流與主流匯流處之堆積土砂已經清除，並預留靜水池及擴大其匯流處通水斷面，雖支流上游崩塌地部分區域植生已復原，然坡面仍持續有土砂下移且堆積於河道上，建議豪大雨期間應持續監測土砂運移情形，並視現場情況管制車輛通行。
