# 98 年莫拉克颱風災例復勘報告

98 莫拉克颱風-高雄那瑪夏-002

復勘日期：108 年 10 月 19 日

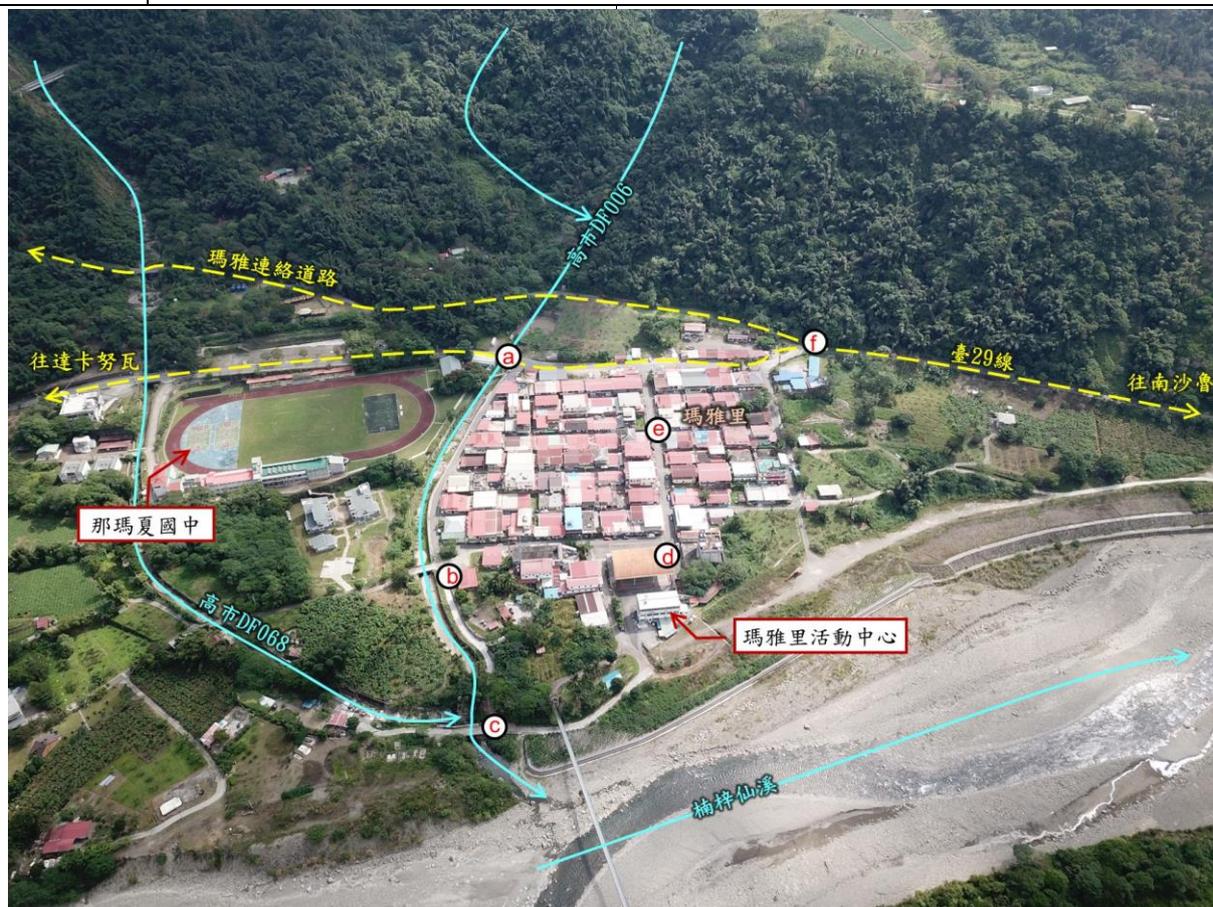
| 災害潛勢(環境變異說明) | 本區於莫拉克颱風期間發生土石流，已完成野溪及崩塌地整治。目前坡面植生復育情形良好、河道通水情形良好，無明顯致災風險，唯豪大雨期間仍應留意邊坡變化。因土石流潛勢溪流緊鄰社區，建議豪大雨期間仍應持續監測河道及邊坡，並視情形進行預警性疏散避難。 | |
