二、災區地理位置及現況照片

三、災區環境資料

五、災害特徵及類型研判紀錄－土石流

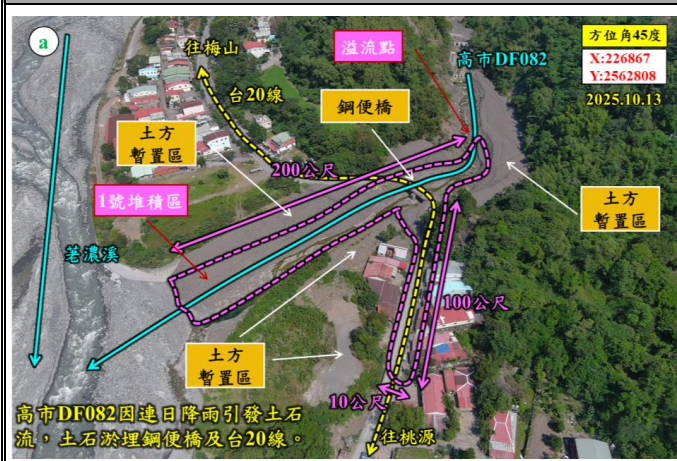
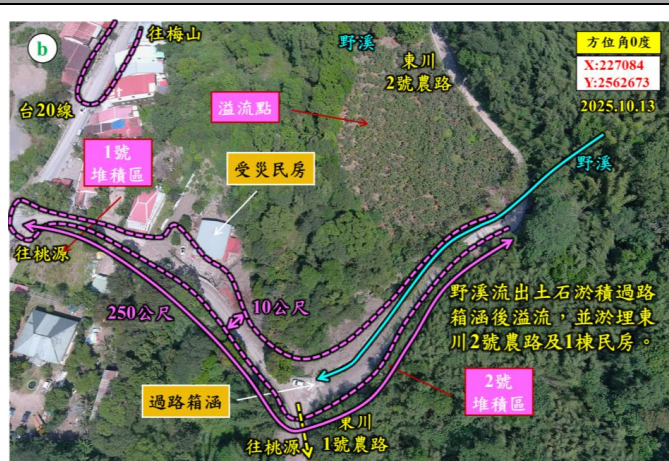
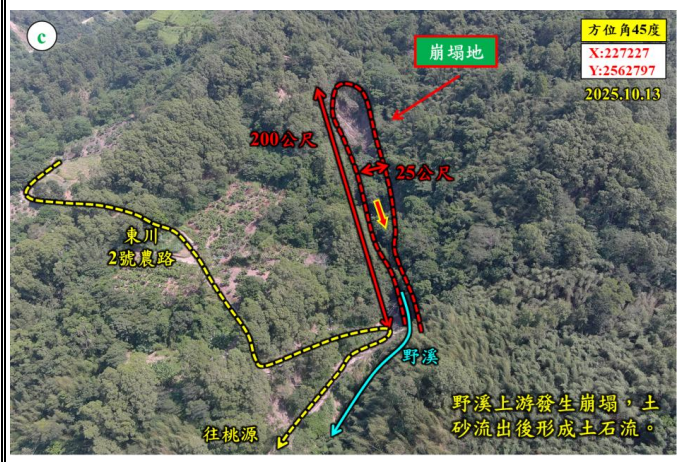
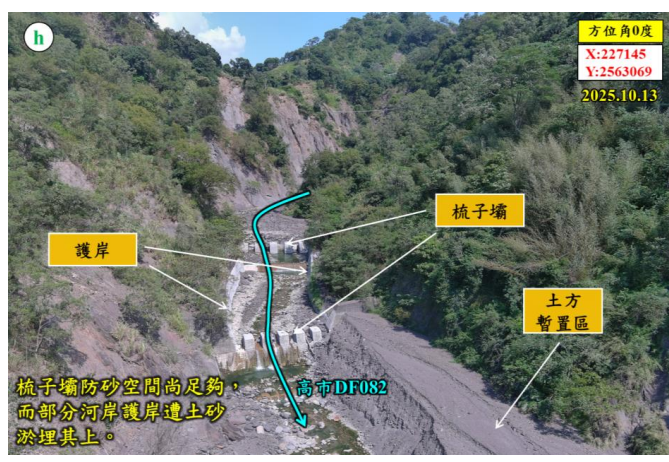
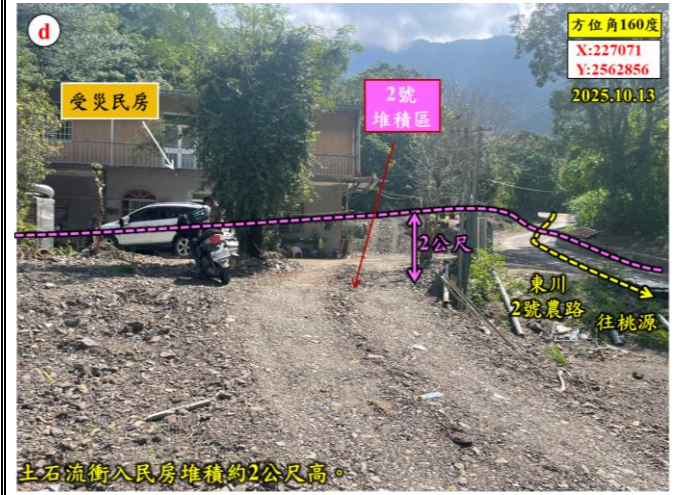
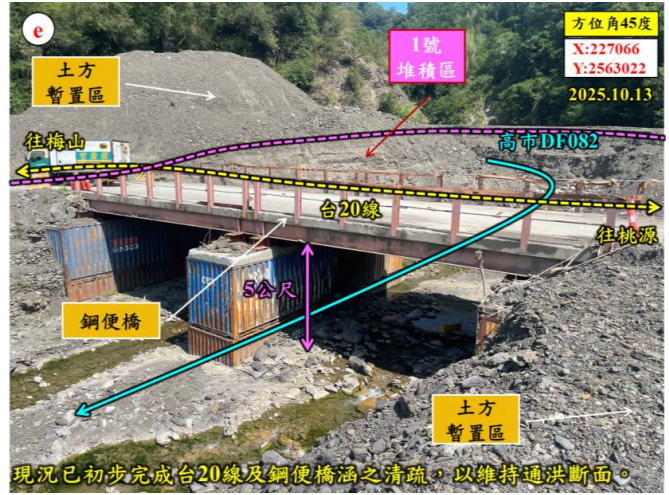
路段內橋梁	<input type="checkbox"/> 無； <input checked="" type="checkbox"/> 有橋梁 1 座。				
照片	<p>台20線因遭土石淤埋，因此土砂清運後，路面仍殘留土砂。</p>

路段內橋梁	<input type="checkbox"/> 無； <input checked="" type="checkbox"/> 有橋梁 1 座。				
照片	<p>方位角270度 X:227125 Y:2562792 2025.10.13</p> <p>東川 2 號農路堆積土砂已清運，路面無明顯受損。</p>

橋梁名或編號	東莊橋		TWD97 坐標	X : 227085 Y : 2563041	
橋梁淨空高度	<u>5</u> m	河道寬度	<u>20</u> m	鄰近河道平均坡度	<u>8.8</u> %
橋梁所在位置 (可複選) <input type="checkbox"/> 無	<input type="checkbox"/> 分流處 <input type="checkbox"/> 合流處 <input type="checkbox"/> 河道轉彎處 <input type="checkbox"/> 坡度變陡處 <input type="checkbox"/> 河寬突變處 <input checked="" type="checkbox"/> 其他 <u>道路交會處</u>				
橋梁現況 (可複選) <input checked="" type="checkbox"/> 無右述狀況	<input type="checkbox"/> 溪床沖刷 <input type="checkbox"/> 溪岸崩塌 <input type="checkbox"/> 橋下空間淤埋 <input type="checkbox"/> 橋涵阻塞 <input type="checkbox"/> 束縮河道 <input type="checkbox"/> 橋墩(台)磨蝕 <input type="checkbox"/> 基礎裸露 <u> </u> m <input type="checkbox"/> 結構毀損 <input type="checkbox"/> 其他 <u> </u>				
照片	<p>現況已初步完成台20線及鋼便橋涵之清疏，以維持通洪斷面。</p>

橋梁名或編號	過路箱涵		TWD97 坐標	X : 227113 Y : 2562789	
橋梁淨空高度	<u>1.5</u> m	河道寬度	<u>1.5</u> m	鄰近河道平均坡度	<u>13.2</u> %
橋梁所在位置 (可複選) <input type="checkbox"/> 無	<input type="checkbox"/> 分流處 <input type="checkbox"/> 合流處 <input type="checkbox"/> 河道轉彎處 <input type="checkbox"/> 坡度變陡處 <input type="checkbox"/> 河寬突變處 <input checked="" type="checkbox"/> 其他 <u>道路交會處</u>				
橋梁現況 (可複選) <input type="checkbox"/> 無右述狀況	<input type="checkbox"/> 溪床沖刷 <input type="checkbox"/> 溪岸崩塌 <input type="checkbox"/> 橋下空間淤埋 <input checked="" type="checkbox"/> 橋涵阻塞 <input type="checkbox"/> 束縮河道 <input type="checkbox"/> 橋墩(台)磨蝕 <input type="checkbox"/> 基礎裸露 <u> </u> m <input type="checkbox"/> 結構毀損 <input type="checkbox"/> 其他 <u> </u>				
照片	<p>東川2號農路之過路箱涵未完成清疏。</p>

設施臨時編號	排水溝(野溪)	TWD97 坐標	X : <u>227200</u> Y : <u>2562840</u> 至 X : <u>227113</u> Y : <u>2562789</u>
破壞位置說明	未破壞		
破壞原因說明	未破壞		
現況照片	<p>排水溝土砂已清疏，構造物則未損毀。</p>

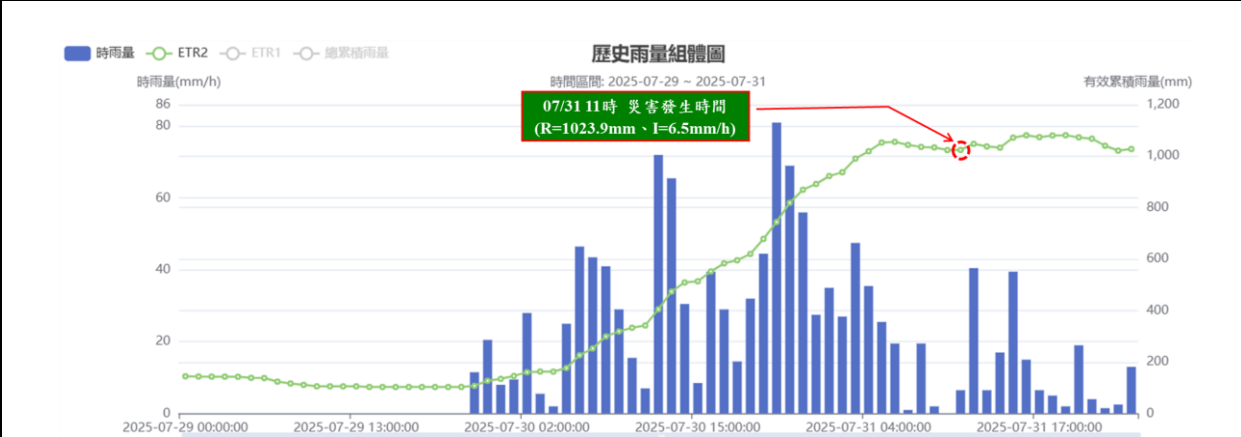
降雨組體圖

<p>(參考雨量站：桃源區公所雨量站 (81V950) 土石流警戒基準值：300 mm)</p>	
降雨參數	本次降雨開始時間	07月29日22時
	本次降雨結束時間	08月01日11時
	本次降雨延時	61 hr
	本次降雨累積雨量	1,290 mm
	本次降雨平均降雨強度(mm/h)	21.15 mm/h
	本次降雨最大降雨強度(mm/h)	81 mm/h
	災害發生時刻降雨強度(mm/h)	6.5 mm/h
	災害發生時刻有效累積雨量(mm)	1,023.9 mm
災害發生時刻累積雨量(mm)	1,081 mm	
雨量站位置	與災害地點相對距離(m)	1,650 m
	雨量站高程(m)	614 m
	坡度(°)	2°
	坡向(方位角)(°)	180°
