# 95 年 0609 豪雨重大土砂災情速報

950609 豪雨-南投水里-001

現勘日期：95 年 10 月 18 日

## 一、災區基本資料

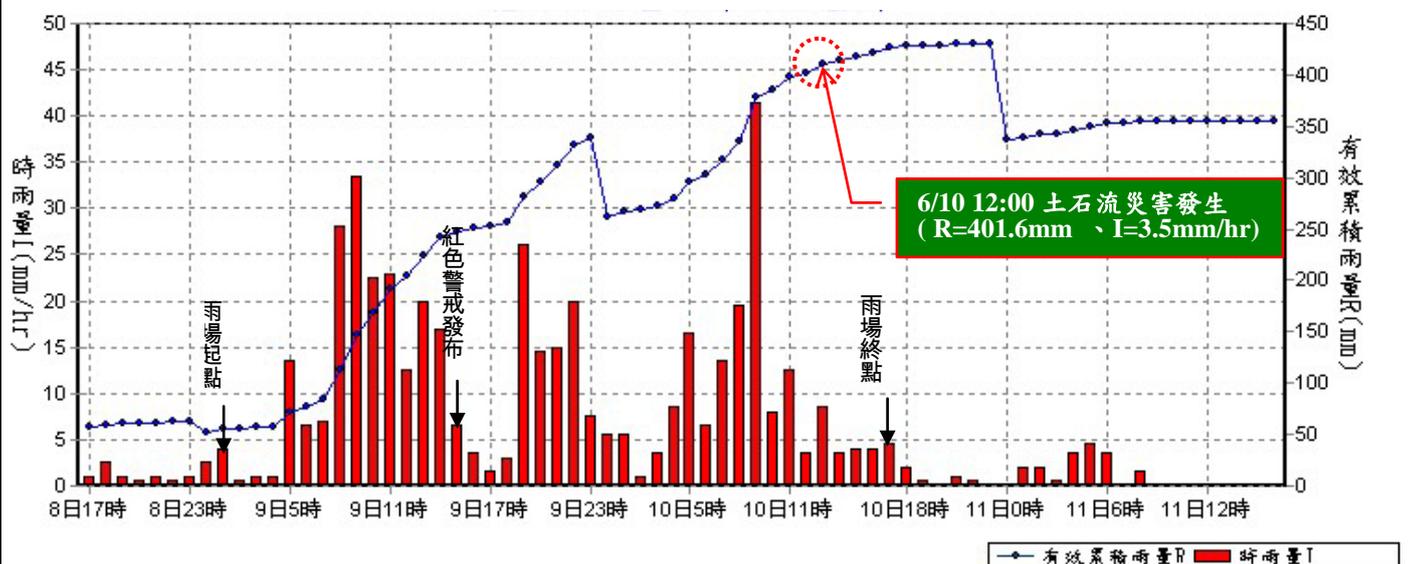
## 四、降雨組體圖

參考雨量站：南投縣水里鄉龍神橋雨量站(測站編號：C1I160)

土石流警戒基準值：200 mm

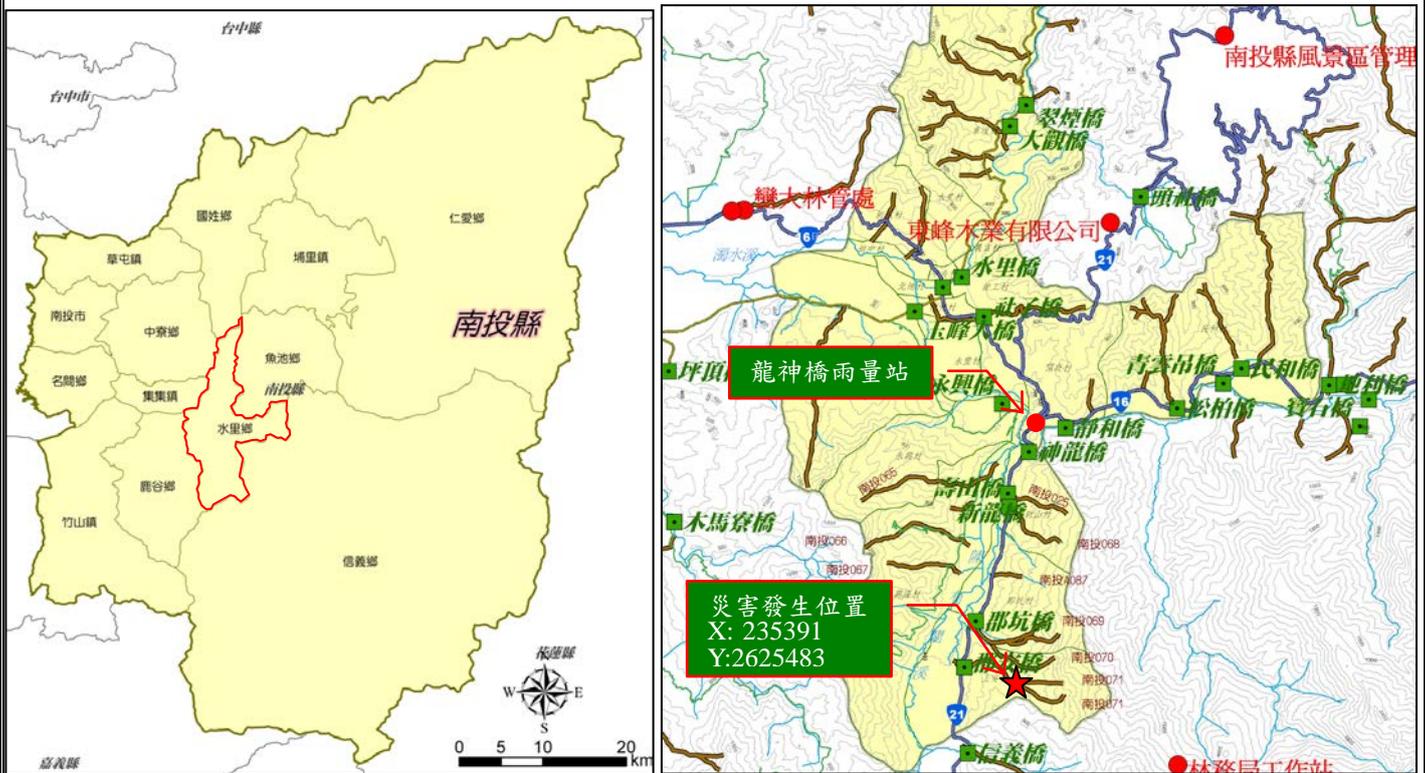
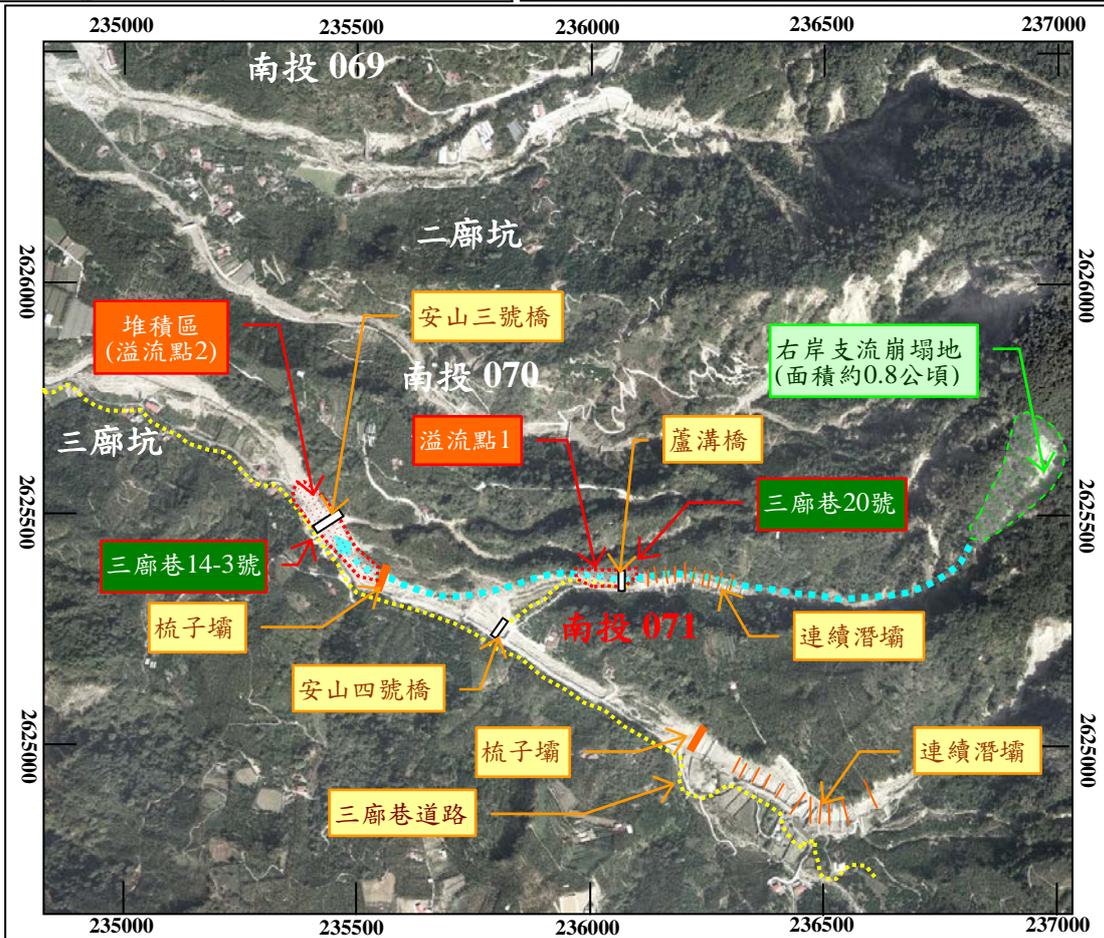
## 五、災區地理位置圖

註：座標採 TWD67

正射影像拍攝日期：2003年8月

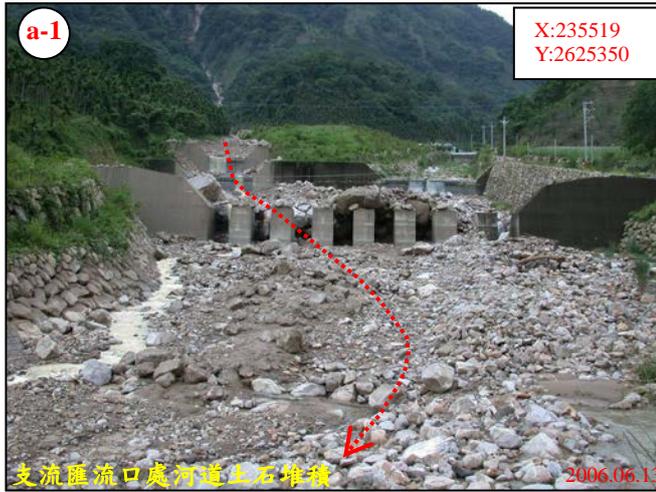
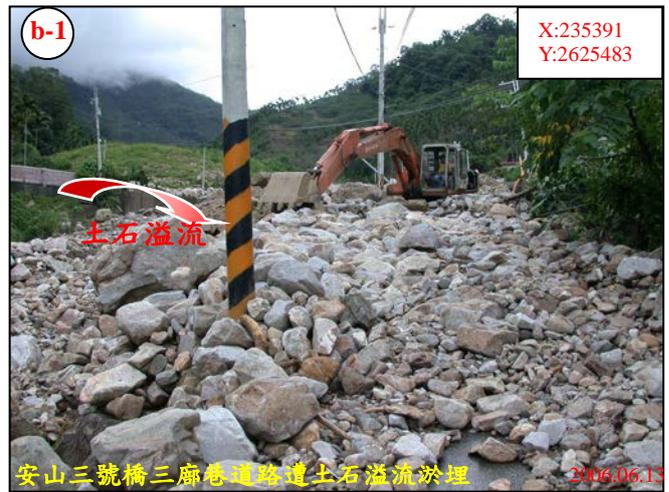
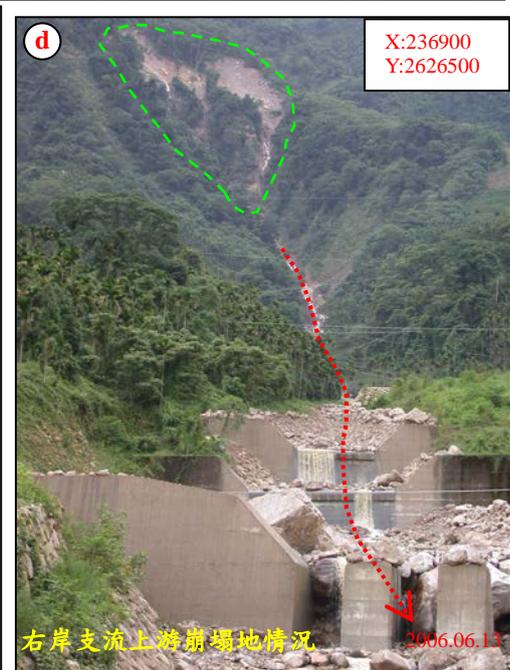
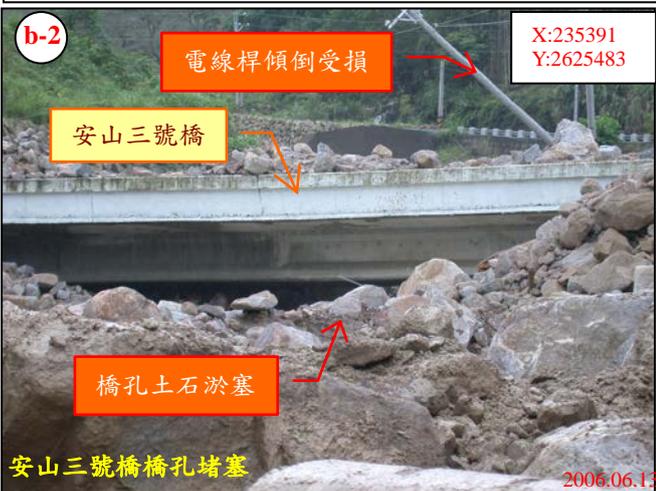
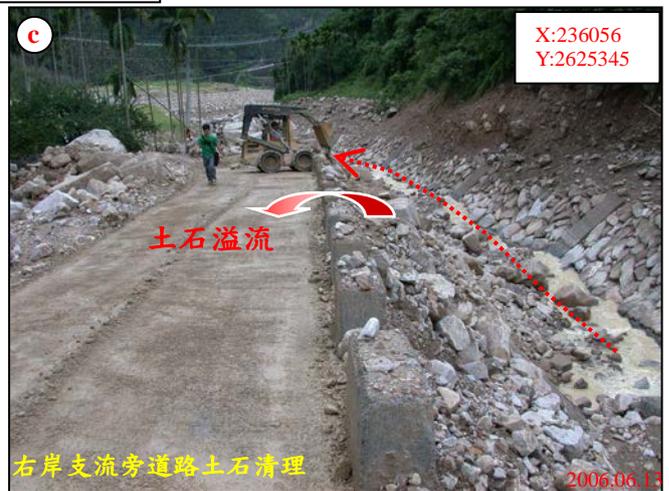
## 六、現況相片(1/3)

註：座標採 TWD67

災害發生時間		95 年 6 月 10 日 12 時			資訊來源		水土保持局第三工程所	
災害類型		土石流災害						
災損類型與災情描述		土石淤埋：(1)安山三號橋旁左側三廊巷道路遭土石淤埋，淤埋長度約 80 公尺。 (2)右岸支流土石溢流河道，淤埋三廊巷 20 號前庭院及左側道路。 土石堵塞：(1)左右岸支流匯流口下游側河道遭土石堆積堵塞。 (2)安山三號橋孔遭土石堵塞。 其他：安山三號橋左側三廊巷道路旁四根電線桿遭土石撞擊傾倒。						
災損統計	公共設施及工程建設	電力：上游部分住戶停電。						
	人命損失/房舍毀損統計	死亡	共 0 人	失蹤	共 0 人	受傷	共 0 人	房屋受損
既有工程設施損壞情形		無						
疏散避難情況		無
