97 年辛樂克重大土石災例速報

97 年辛樂克颱風-台中北屯-001

現勘日期：97 年 10 月 03 日

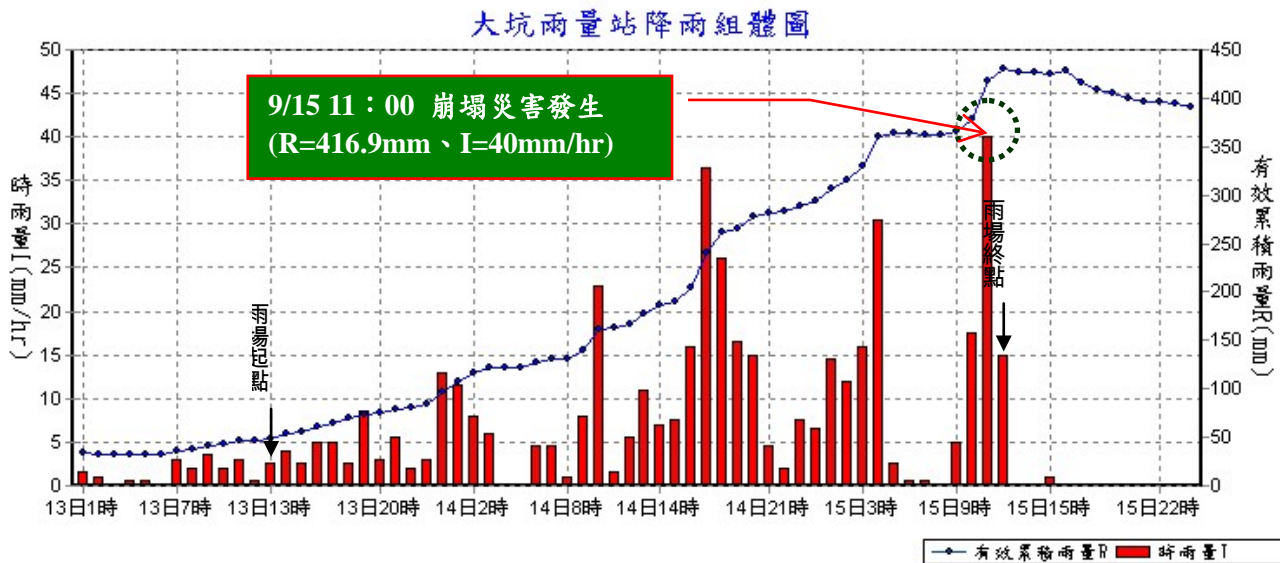
四、降雨組體圖

參考雨量站：台中市北屯區大坑雨量站(測站編號：C1F970)

土石流警戒基準值：450mm

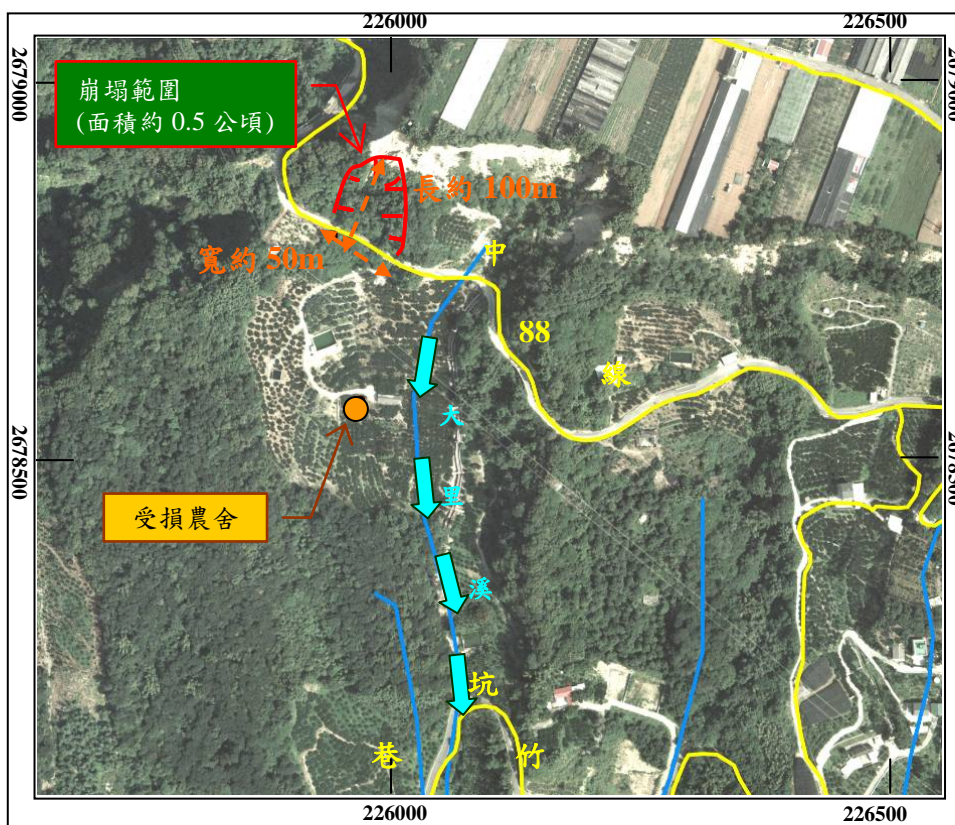
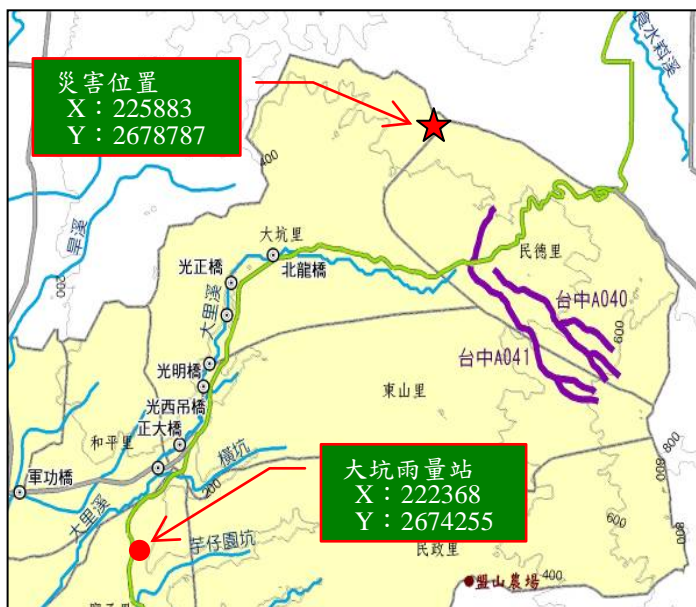
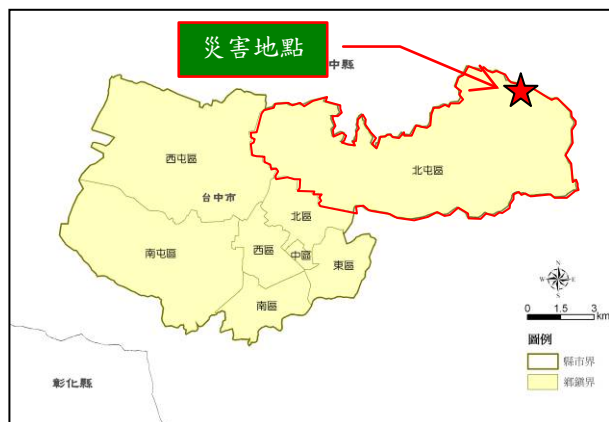
五、災區地理位置圖

註 1：坐標採 TWD67

註 2：正射影像圖拍攝日期為 2002 年 10 月

災區行政區域	台中市北屯區大坑里		
溪流名稱	—	所屬流域	—
災區土地權屬	山坡地 100%		
土石流潛勢溪流	<input type="checkbox"/> 是，溪流編號：_____ <input type="checkbox"/> 否，臨時編號：_____ <input checked="" type="checkbox"/> 非土石流災害		
受災地點	地標：電桿編號竹豐枝 45 號 中 88 線於電桿編號竹豐枝 45 號前 10 公尺即為受災地點。	GPS 坐標	TWD67 X : 225883 Y : 2678787
			TWD97 X : 226711 Y : 2678581
保全對象	民宅建物	一般民宅：崩塌地下方 2 戶農舍。	
	公共設施	道路：崩塌地下邊坡約 8 公尺寬中 88 線。 水電設施：中 88 線沿線台電電桿。	
	農林用地	崩塌地下邊坡之果園(柑橘園)。	
土石流警戒發布	—	土石流警戒基準值	—
