97 年其他重大土石災例速報

97 年其他-新竹五峰-001

現勘日期：97 年 06 月 18 日

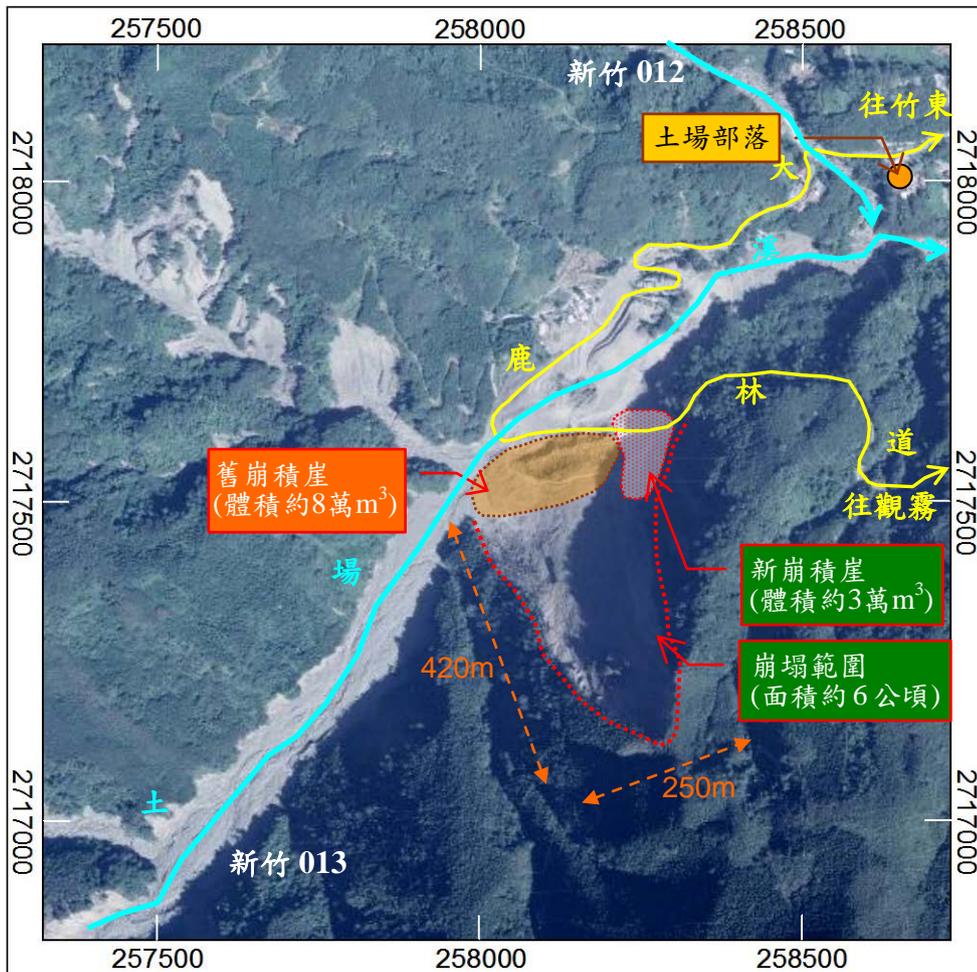
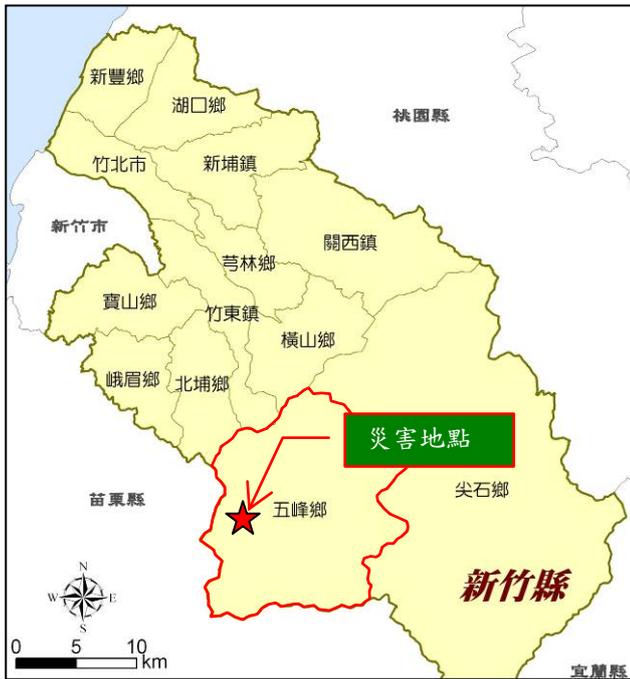
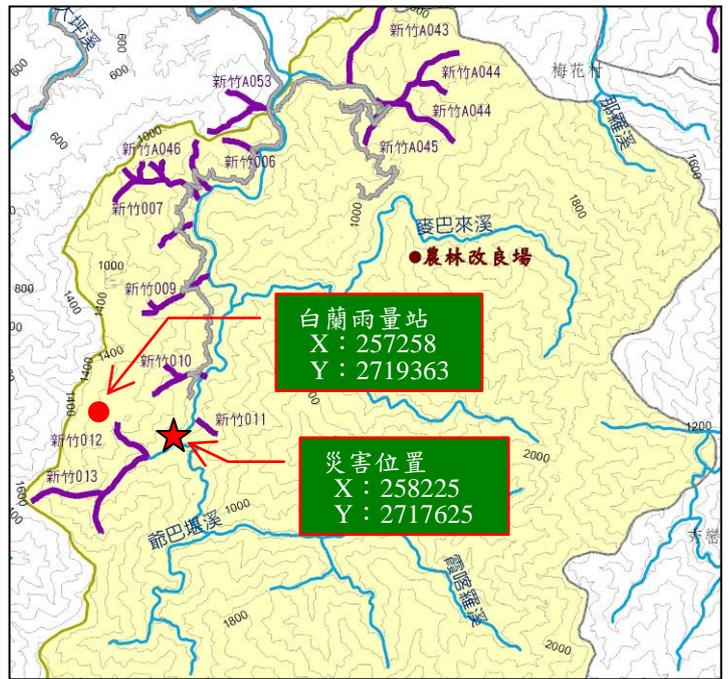
五、災區地理位置圖

註 1：坐標採 TWD67

註 2：正射影像圖拍攝日期為 2004 年 10 月

災害發生原因	93 年艾利颱風侵台造成五峰鄉多處土石災害，根據農林航測於 93 年艾利颱風後 10 月攝製之正射影響圖，可確認災害位置大範圍之崩塌係舊有災害，同時大量崩積土石堆積於崩塌坡面坡趾，故推測本次災害係因山區降雨，造成坡趾崩積土石飽和及地下水宣洩不及導致邊坡破壞。
二次災害可能性	由於新崩塌之邊坡坡面裸露，既有破壞邊坡坡面與其坡趾堆積土石之坡面植被情況不佳，初估坡趾堆積土石約共計 11 萬立方公尺。另評估現地崩積材料透水性良好，倘若發生較高之降雨，雨水容易入滲影響邊坡穩定，就災害位置環境條件判斷二次災害可能性高。 此外，災害地點處土場溪上游與左岸支流分別為新竹 013 與新竹 012 土石流潛勢溪流，且有歷史災害紀錄，經由現地勘查發現土場溪河道堆積土石甚多，上游集水區在目視可及之範圍亦有其他崩塌災害發生，故研判再次發生土石流之潛勢極高。
目前處置情況	林務局新竹林區管理處緊急調派機具清除掩蓋大鹿林道之土石，以恢復交通。
建議緊急處置措施	建議於大雨期間管制車輛進出，並維持適當的工程機具待命，以期災害發生時能做最迅速的處置與反應。

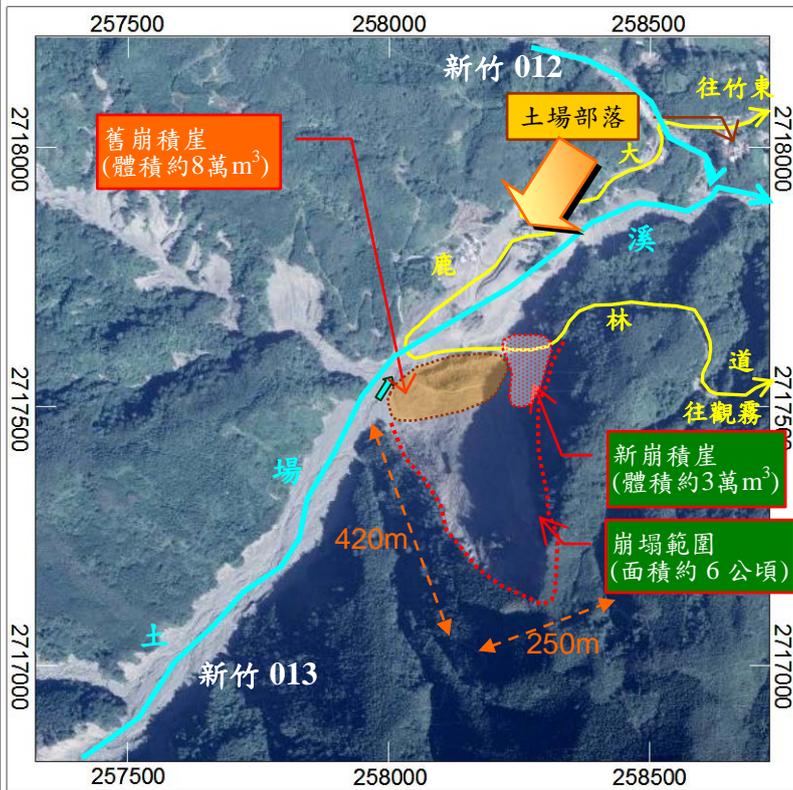
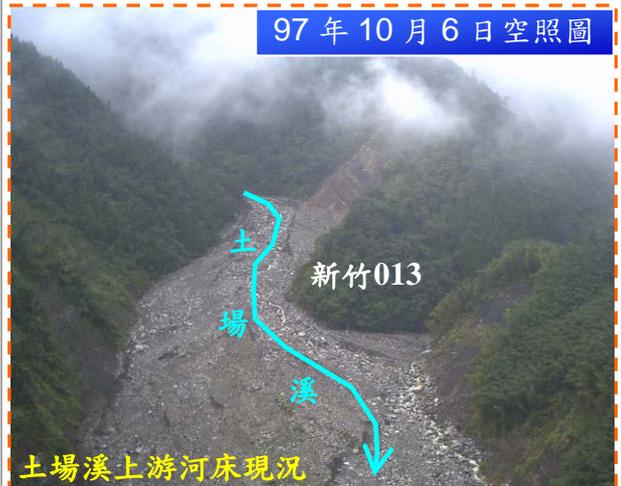
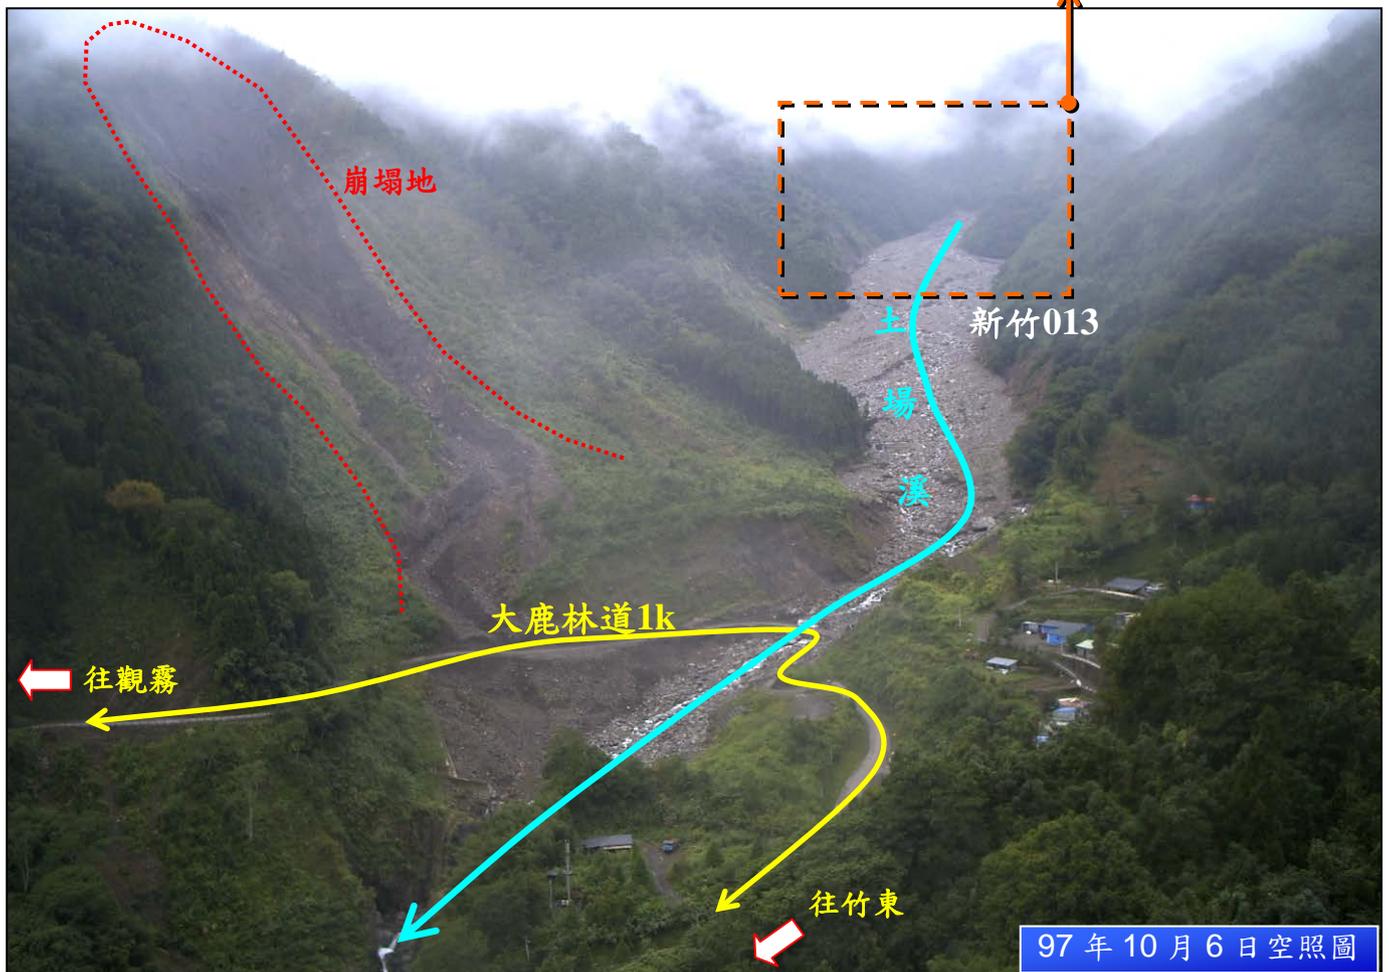
六、現況相片(3/3)

空照方向
