花蓮縣秀林鄉崇德村

一、災區基本資料

災害案件編號		113 年 0403 花蓮地震-花蓮秀林-001			
災區行政區域		花蓮縣秀林鄉崇德村			
溪流名稱		無			
所屬流域		石公溪流域			
土石流警戒基準值		300mm	參考雨量站		富世(C0T9C0)
大規模崩塌警戒基準值		無			
受災地點	台 9 線 165.2K 崇德火車站旁	GPS 坐標	TWD97 WGS84	X:316558 Y:2674521 E:121.65507 N:24.17466	
土石流警戒發布時間		無			
土石流警戒解除時間		無			
大規模崩塌警戒發布時間		無			
大規模崩塌警戒解除時間		無			
災害發生時間		災害發生時間：04 月 03 日 07 時 59 分 訊息來源：新聞提供			
現勘日期		113 年 04 月 08 日			
災害類型		崩塌(山崩)			
保全對象	民宅建物	無			
	公有建物	無			
	公共設施	台 9 線			
	農林用地	無			
歷史災害		無

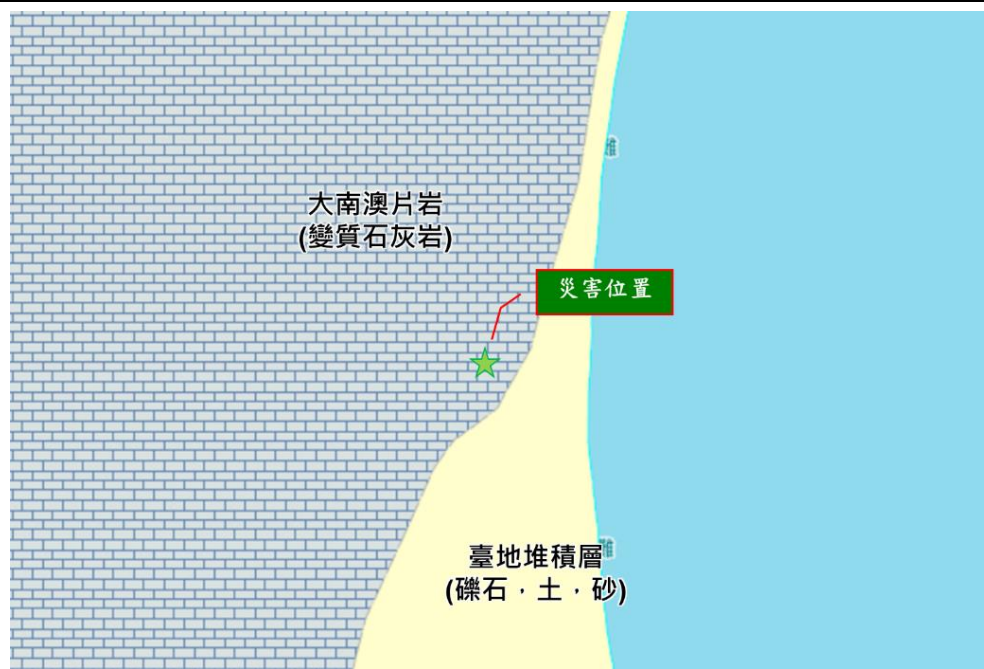
地質條件	區域地質	大南澳片岩(變質石灰岩)
	地質構造	無斷層通過

災害發生原因分析	<p>降雨條件：災害發生時有效累積降雨 $R=2.23\text{mm}$，$I=0.5\text{mm/hr}$。</p> <p>地質條件：災害發生區位之地質屬大南澳片岩(變質石灰岩)，地質破碎且節理明顯，遇地震易發生崩塌。</p> <p>土地利用：崩塌發生地鄰近之土地利用多為原始林地，堆積區前方有台 9 線通過。</p> <p>綜合探討：本區因 0403 花蓮地震，造成崇德火車站西北方約 200 公尺山壁發生崩塌，大量土石堆積於坡腳，並覆蓋坡面既有植生，由於受既有防落石網阻擋，並未堆積於台 9 線，而本案之坡面陡峭，加上地質脆弱，因此地震後，造成舊有崩塌地發生二次崩塌。</p>
二次災害可能性	現況坡面裸露，若遇豪雨則可能有土壤沖蝕之虞。
