高雄市桃源區寶山里

一、災區基本資料

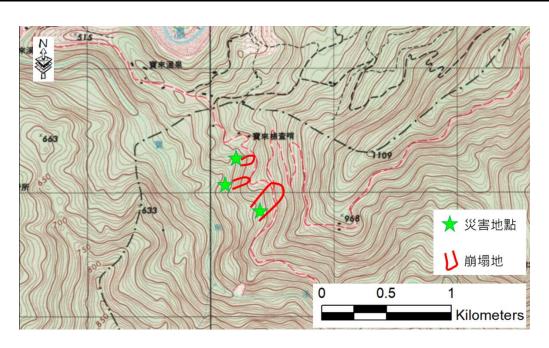
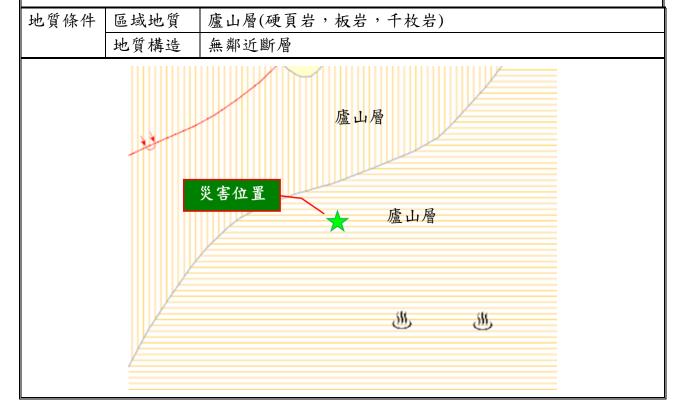
<u> </u>	
致災崩塌地	也行政區域	高雄市六龜區新發里
地址	坡向	215°
文(地	坡頂高程	647m
形	坡址高程	464m
形)因子	坡度	29°
子	土地權屬	林班地 100%

-	2.災害規模:本案崩塌地共有3處,1號崩塌地長約170公尺,寬約										
			60公尺,崩塌面積約10,200平方公尺,平均崩塌深度約3公尺,										
			崩塌量體約30,600立方公尺;堆積範圍長約85公尺,寬約40公										
現	况描述紀錄	•	尺,面積約3,400平方公尺,平均堆積深度約9公尺,堆積量體約30,600立方公尺。2號崩塌地長約90公尺,寬約60公尺,崩塌面										
											00 公人 塌量體:		
			立方公尺。3 號崩塌地長約 60 公尺,寬約 10 公尺,崩塌面積約 600 平方公尺,平均崩塌深度約 1 公尺,崩塌量體約 600 立方公尺,2、										
			一一十万公人,十均朋场休及约1公人,朋场里履约 000 立万公人,2、 3 號崩塌地皆無明顯堆積。

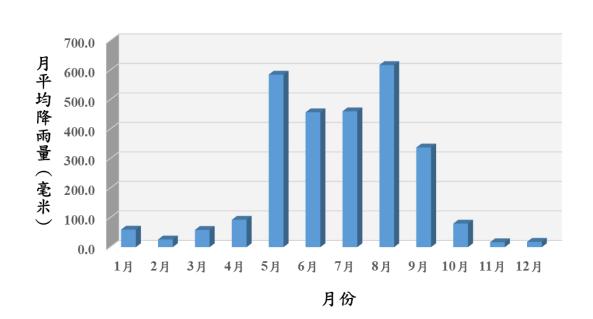
雨量站(高中(2)雨量站)

7	水文概 :	况						
月年	1	2	3	4	5	6	7	8	9	10	11	12	年雨量
2014	0.0	49.5	46.0	46.5	695.0	357.5	588.0	280.0	232.0	10.5	14.0	43.0	2,362.0
2015	6.5	34	13	64.5	1,010.5	28.0	247.0	1,181.5	382.0	66.0	1.5	36.5	1,942.5
2016	248.5	32.0	200.0	229.0	161.0	690.5	496.0	369.0	1,179.5	154.0	61.0	7.0	3,827.5
2017	1.5	8.0	36.5	177.0	295.0	1,104.5	769.5	124.0	37.5	145.5	22.0	4.0	2,725.0
2018	88.5	24.5	59.5	39.0	95.5	578.0	507.0	1,142.5	204.5	57.0	4.0	1.5	2,801.5
2019	49.0	0.0	15.5	43.0	1,147.0	323.5	482.0	834.0	76.5	110.0	2.5	14.0	3,097.0
2020	22.5	33.0	39.0	49.0	689.0	117.0	133.0	389.5	253.0	15.0	11.0	19.0	1,770.0
平均	59.5	25.9	58.5	92.6	584.7	457.0	460.4	617.2	337.9	79.7	16.6	17.9	2,598.4

高中(2)雨量站							
測站編號	C1V231						
X: 220987 Y: 2559249 (TWD97)
