98年芭瑪颱風重大土石災例速報

98年芭瑪颱風-宜蘭大同-001

現勘日期：98年10月9日

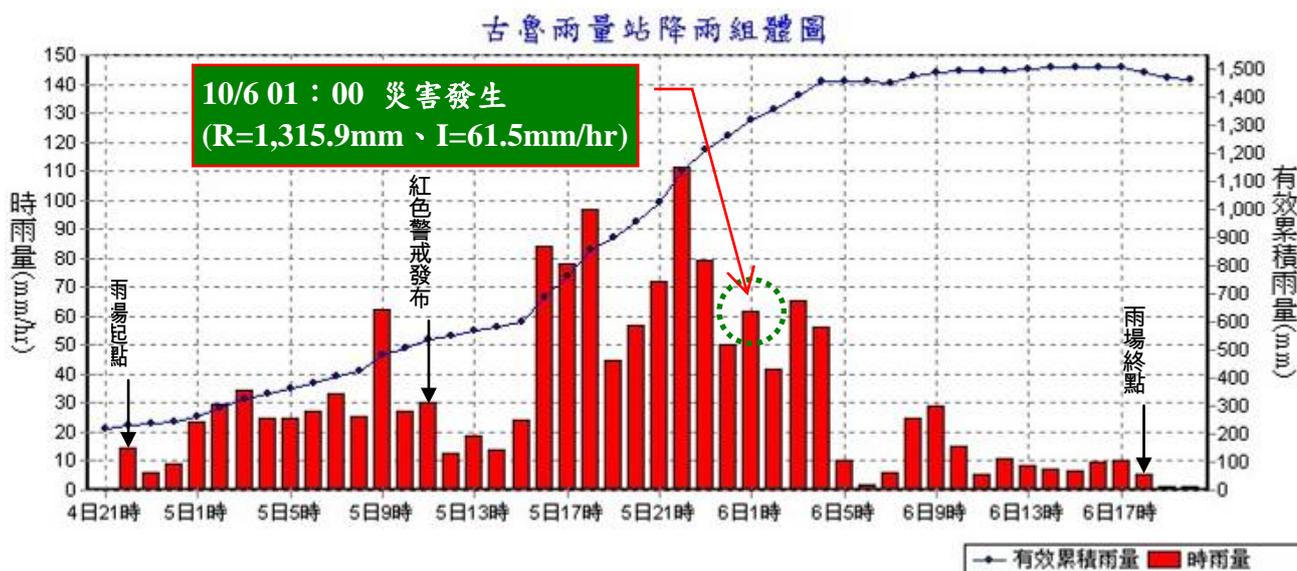
四、降雨組體圖

參考雨量站：宜蘭縣大同鄉古魯雨量站(測站編號：C1U511)

土石流警戒基準值：550mm

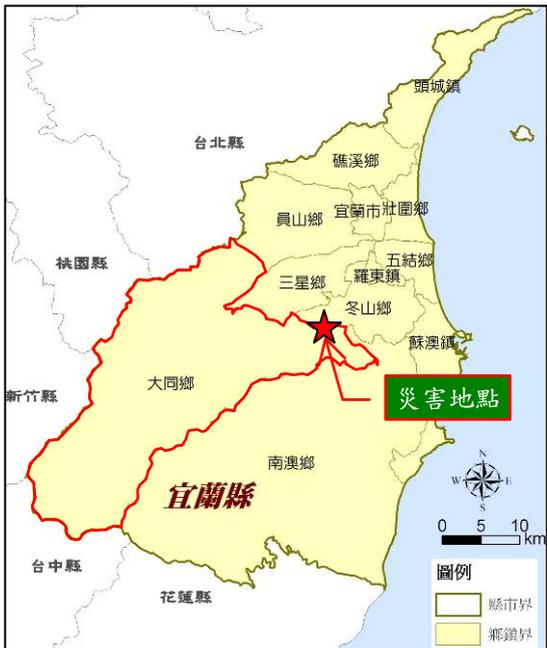
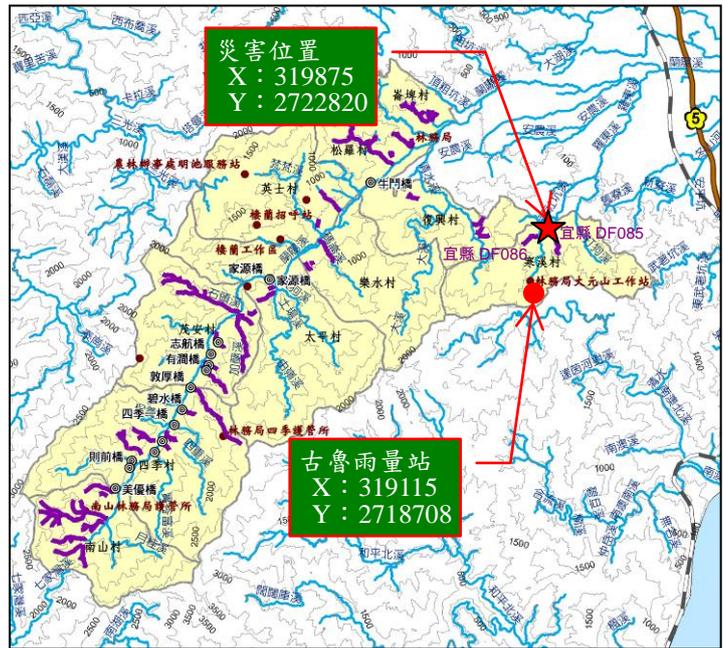
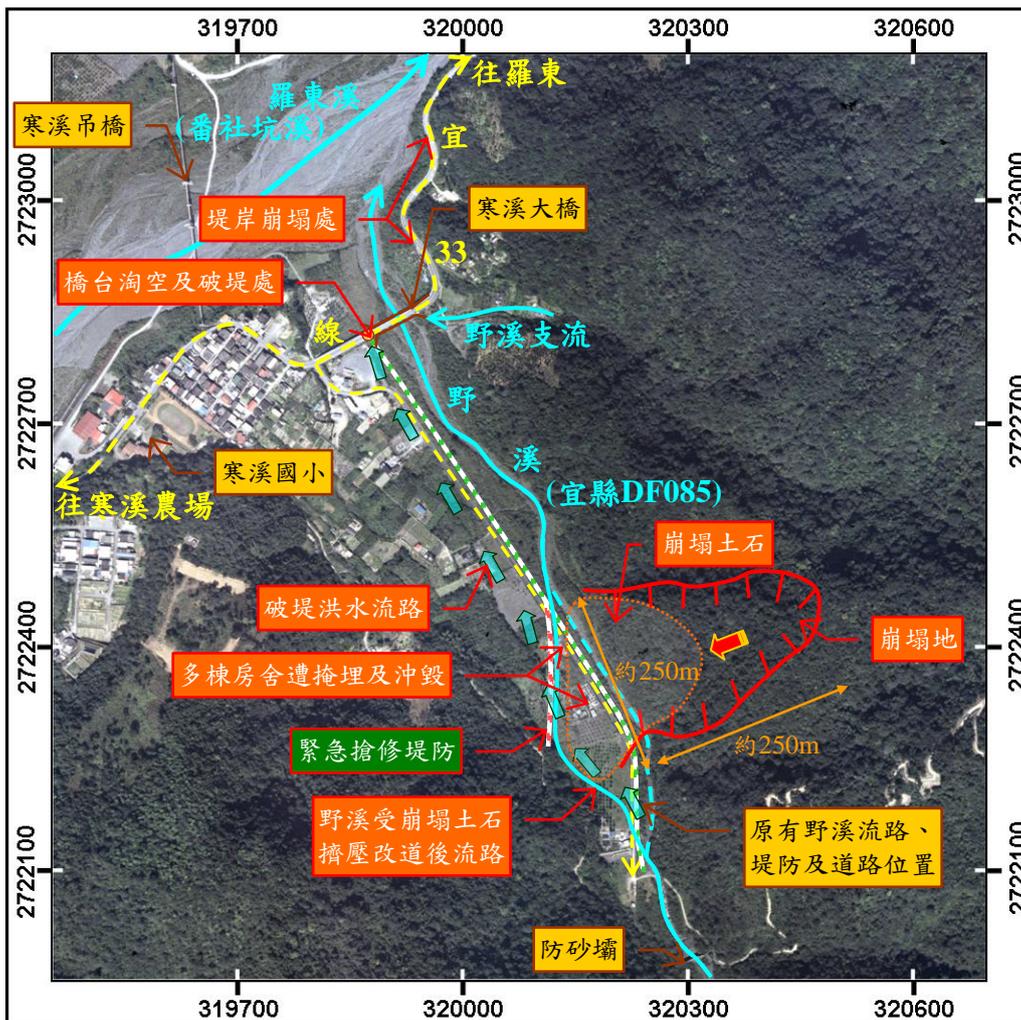
五、災區地理位置圖

註 1：坐標採 TWD97

註 2：正射影像圖拍攝日期為 2003 年 2 月

| <p>災害發生原因</p> | <p>參閱本野溪(宜縣 DF085)溪谷之災前空拍地圖(正射影像)，可知寒溪大橋上游約 600 公尺處之右岸邊坡係屬原溪流衝擊側之凹岸位置；再配合 1/5,000 相片基本圖之等高線進行判視，可推測此處邊坡早期可能已發生有小規模崩塌，而造成坡趾處形成一小範圍之河階堆積，故研判其邊坡之地質條件原較鬆散不佳。</p> <p>此次，因 10 月 4 日晚間起由芭瑪颱風所引致之豪雨，至 5 日晚間於寒溪村之有效累積降雨量已超過 1,000mm，原穩定性不佳之陡峭邊坡土體受大量豪雨沖刷入滲，再經野溪洪水侵襲邊坡坡腳，故於 10 月 5 日晚間發生局部崩塌，其崩塌土石除阻塞原有河道外，甚而掩埋左岸堤外之部分民宅。野溪洪水亦因流路受阻，故向左岸改道沖毀原有堤防(約 400 公尺)，並沿原有堤後道路及旁側河灘地向下游氾濫及沖刷，造成原堤後共 5 棟房舍遭掩埋、沖毀；持續至 10 月 6 日凌晨約 1 時，野溪堤後之氾濫洪水終將寒溪大橋左岸上游堤防衝破一約 40 公尺寬之缺口，同時亦將寒溪大橋之左岸橋台沖刷淘空形成一 10 公尺寬缺口，而造成寒溪村對外聯絡道路(宜 33 線)暫時中斷。</p> |
