98年莫拉克颱風重大土石災例速報

98年莫拉克颱風-南投信義-006

現勘日期：99年05月27日

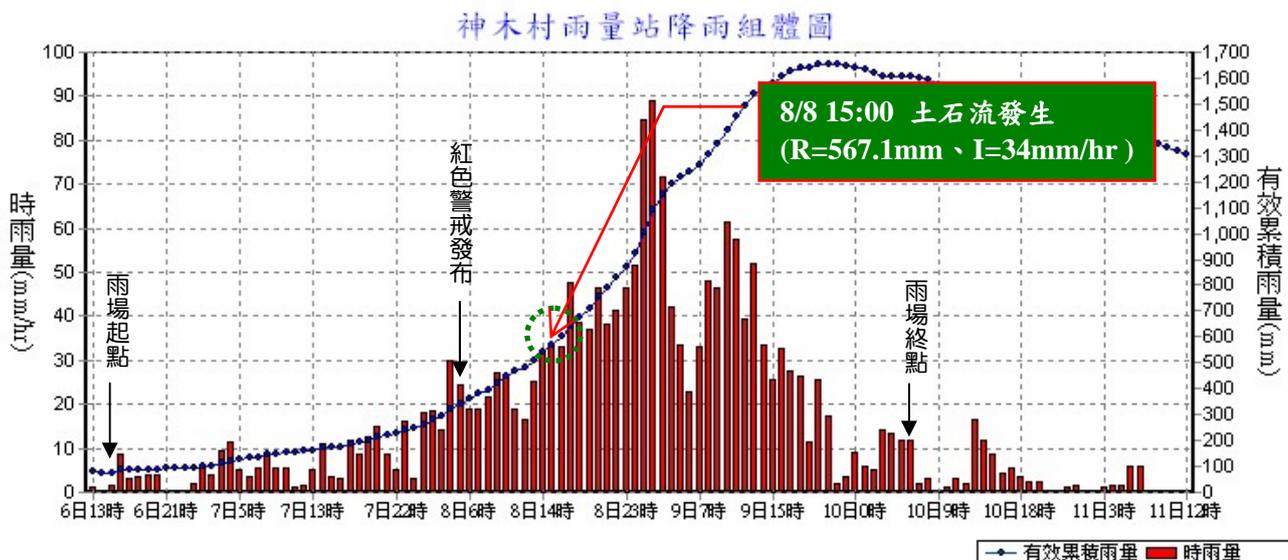
四、降雨組體圖

參考雨量站：南投縣信義鄉神木村雨量站(測站編號：C0H9A0)

土石流警戒基準值：250mm

| 土石流警戒發布 | 98年8月8日5時(紅色警戒) | 土石流警戒基準值 | 250mm |
