98年莫拉克颱風重大土石災例速報

98年莫拉克颱風-南投水里-001

現勘日期：98年08月18日

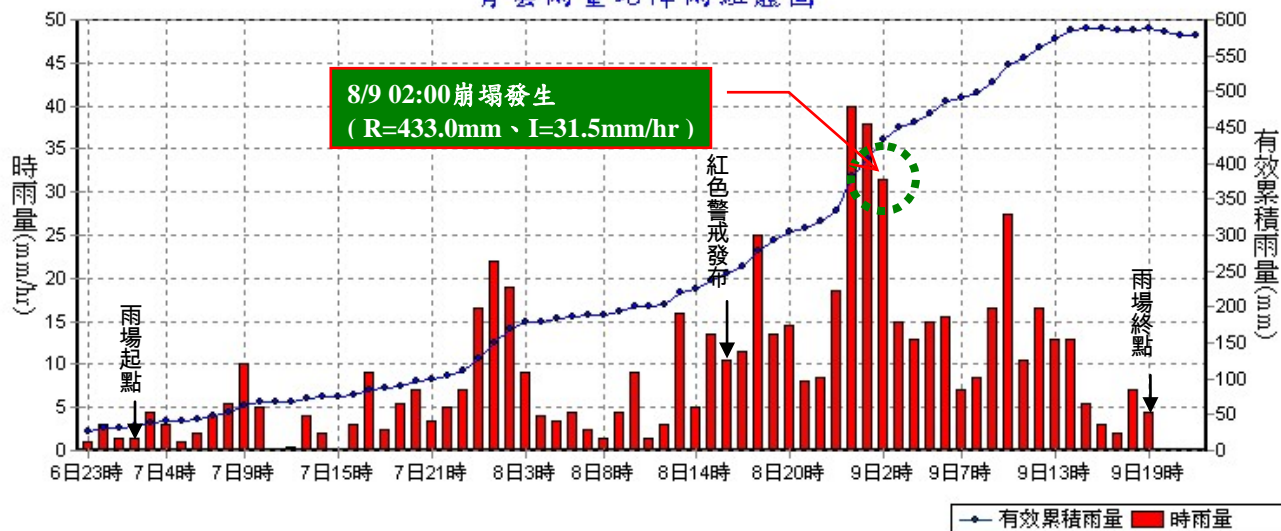
青雲雨量站降雨組體圖

參考雨量站：南投縣信義鄉青雲雨量站(測站編號：C1I150)

土石流警戒基準值：250mm

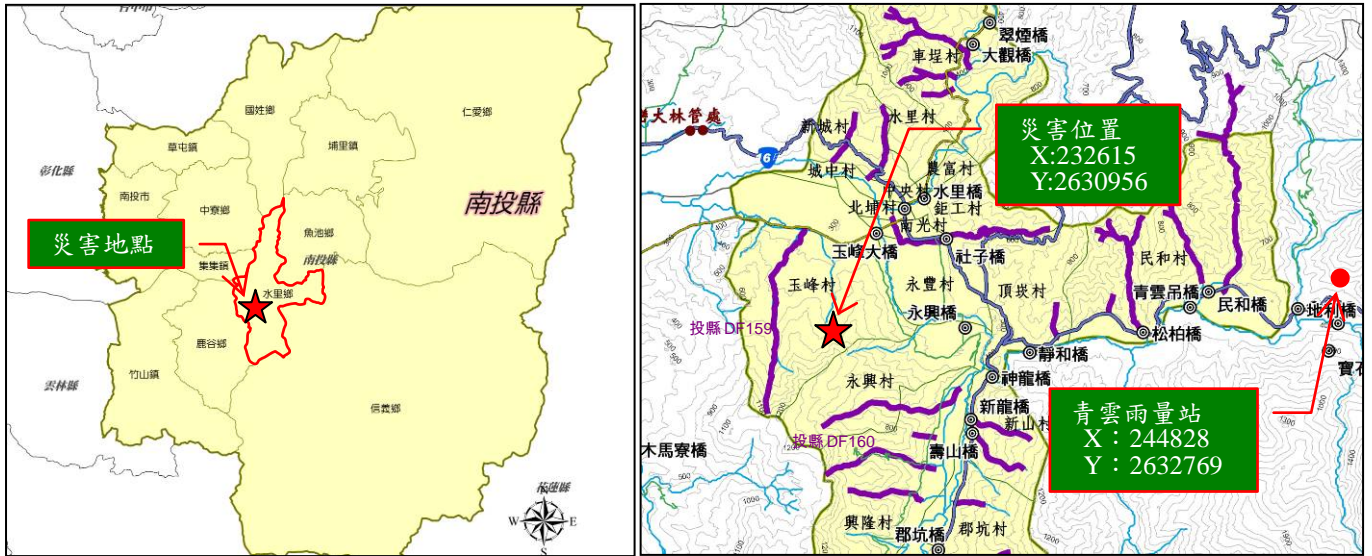
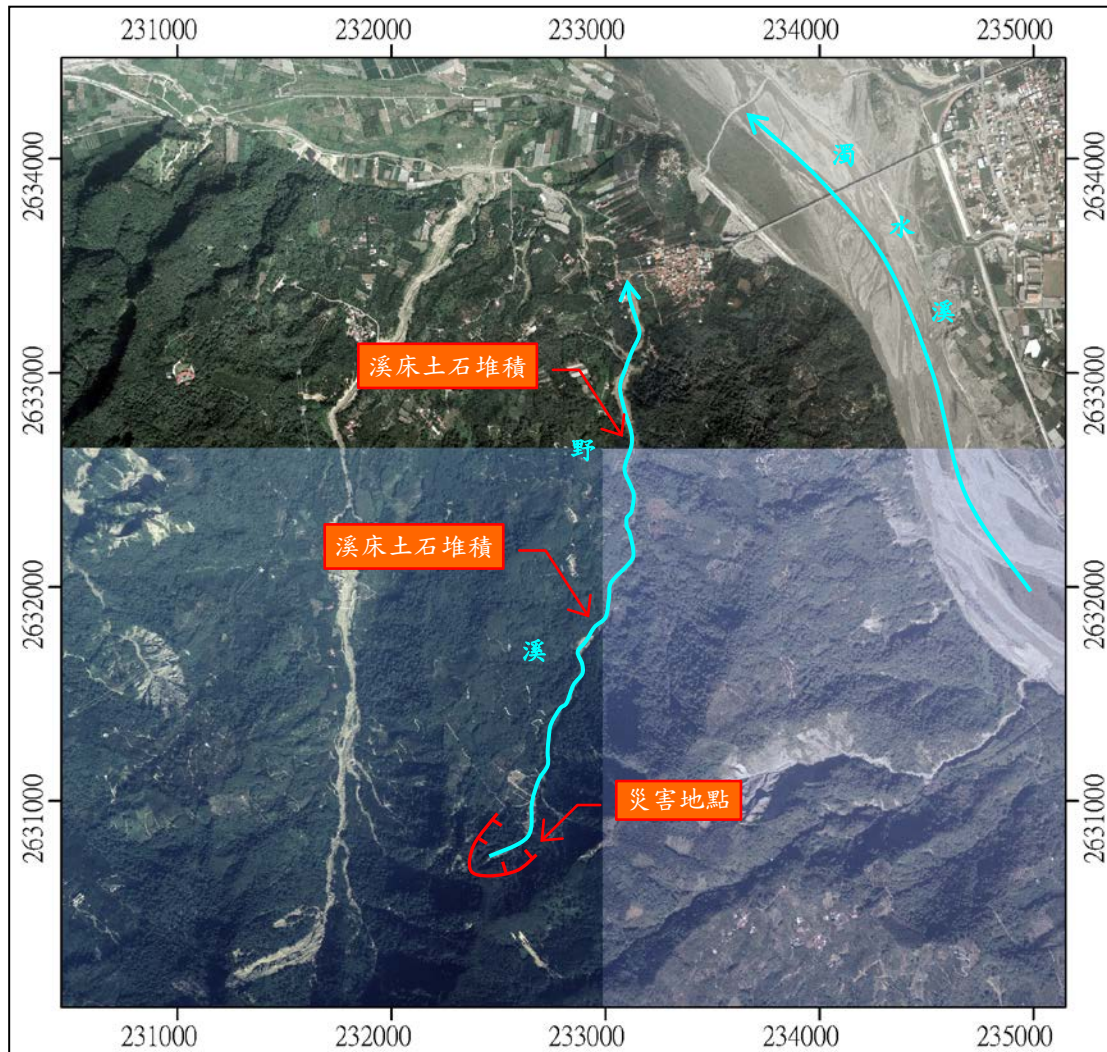
五、災區地理位置圖

註1：坐標採 TWD97

註2：正射影像圖拍攝日期依次為左上：2002年10月；右上：2002年10月；左下：2007年1月；右下：2007年1月。
