# 98 年莫拉克颱風重大土石災例速報

98 年莫拉克颱風-屏東來義-002

現勘日期：98 年 11 月 06 日

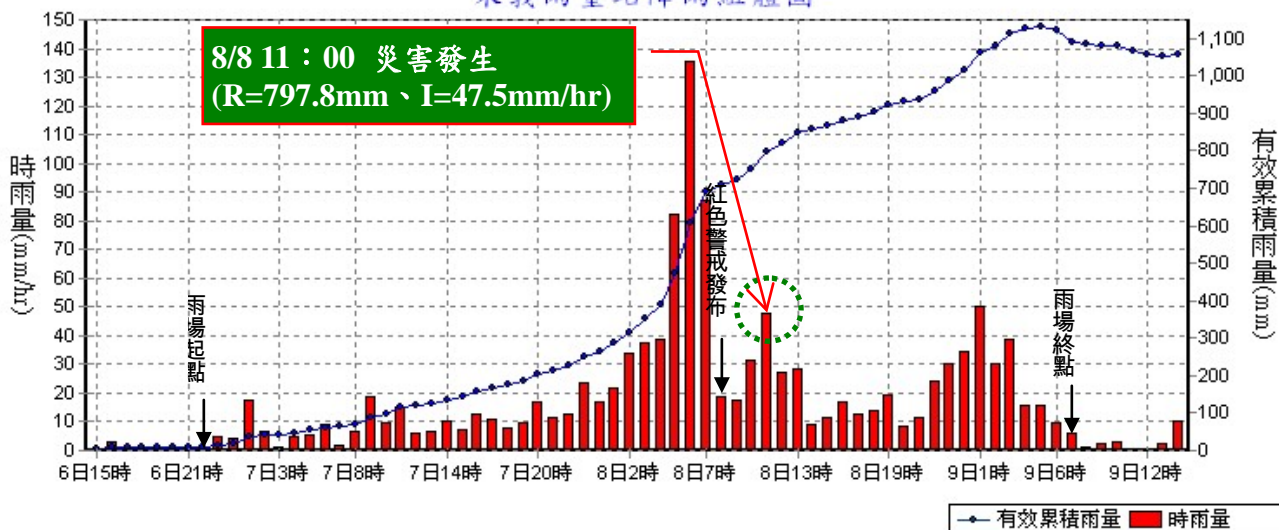
來義雨量站降雨組體圖

參考雨量站：高雄縣萬巒鄉來義雨量站(測站編號：C1R240)

土石流警戒基準值：600mm

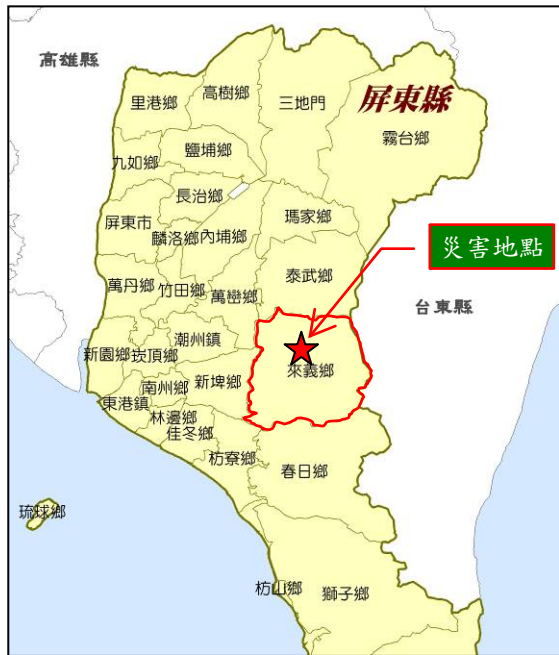
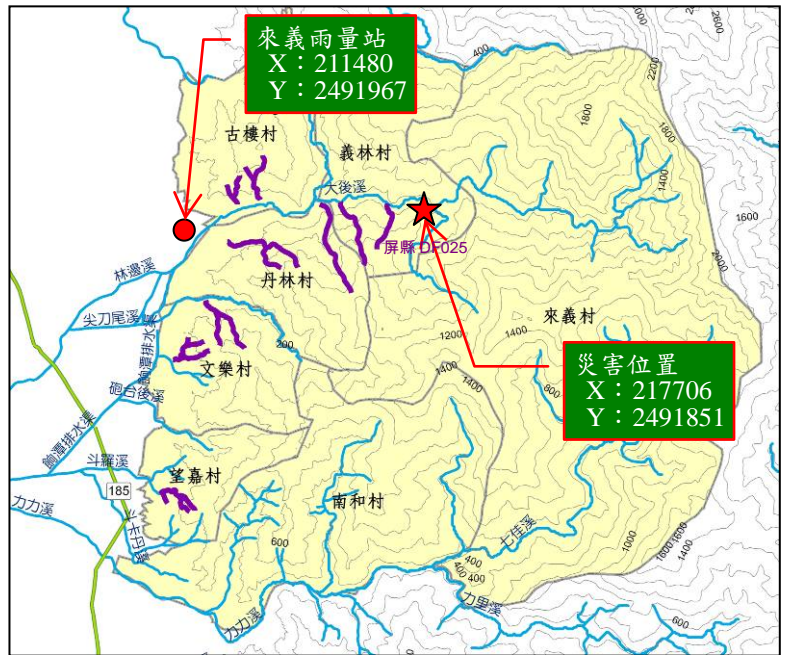
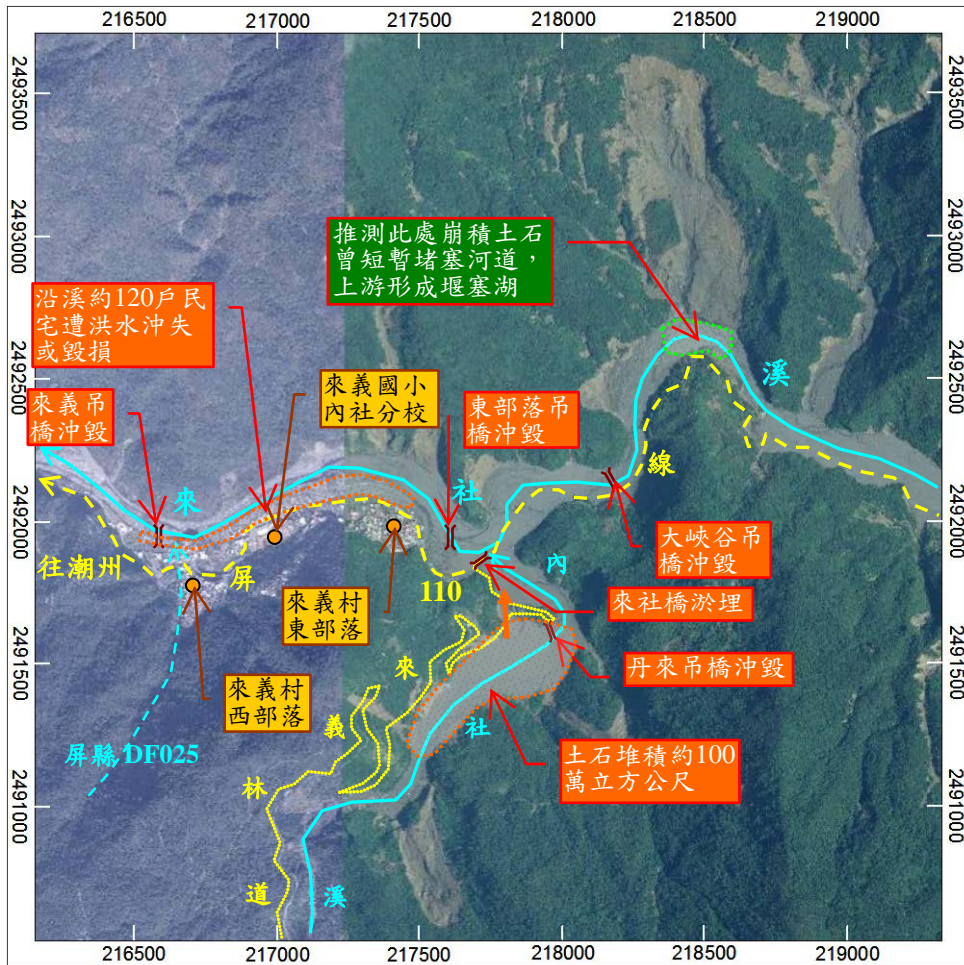
## 五、災區地理位置圖(1/2)

註 1：坐標採 TWD97

註 2：正射影像圖拍攝日期圖右為 2009 年 8 月災後；圖左為 2006 年 2 月。

經由現地勘查並比對災前與災後之衛星影像及正射影像圖，顯示此次莫拉克颱風造成來社溪集水區內產生多處大規模崩塌。據村長表示，8月8日上午溪水仍未溢堤，近中午時分溪水突然暴漲隨即沖毀堤防及臨溪民宅；此外，經現地調查發現距來社橋上游約1,200公尺處右岸有一面積廣達50公頃之新生大規模崩塌地，初估土石崩塌量達百萬立方公尺，現場河岸坡趾處仍留有經洪水沖刷後殘留之土方，因此推估造成此次來義村受災之主要原因，應為崩塌土石堵塞河道所形成之堰塞湖潰決後造成之災害。
