98 年莫拉克颱風重大土石災例速報

98 年莫拉克颱風-高雄六龜-006

現勘日期：98 年 08 月 27 日

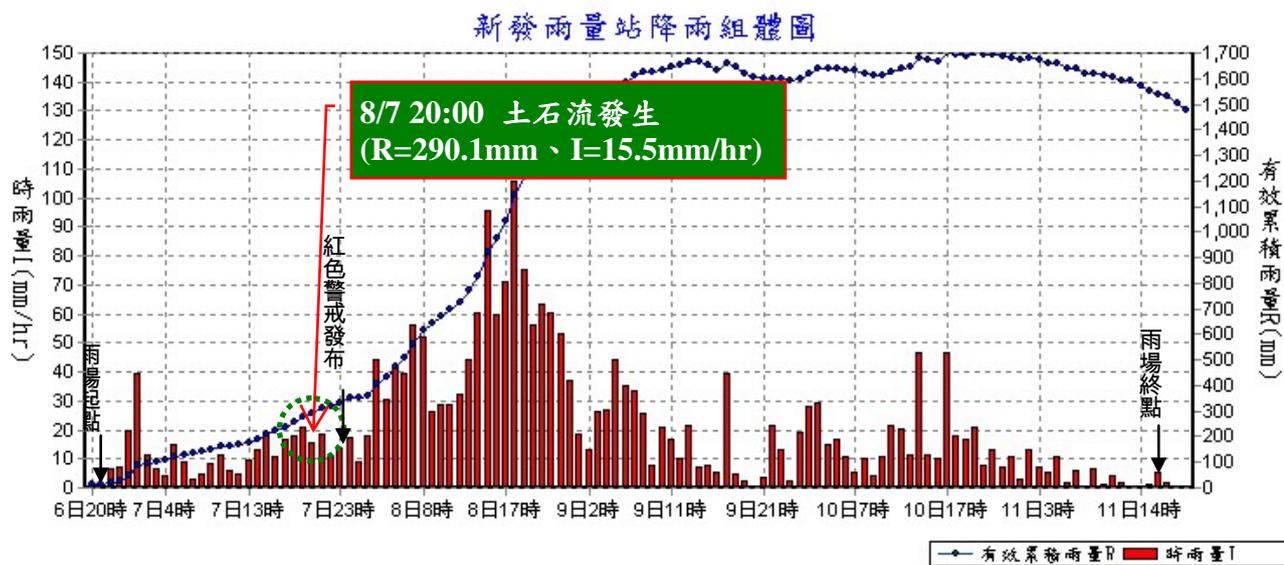
四、降雨組體圖

參考雨量站：高雄縣六龜鄉新發雨量站(測站編號：C1V240)

土石流警戒基準值：400mm

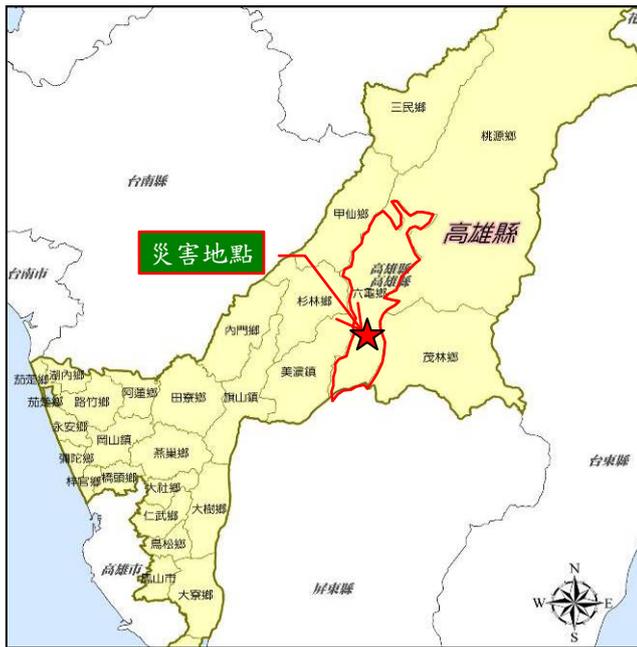
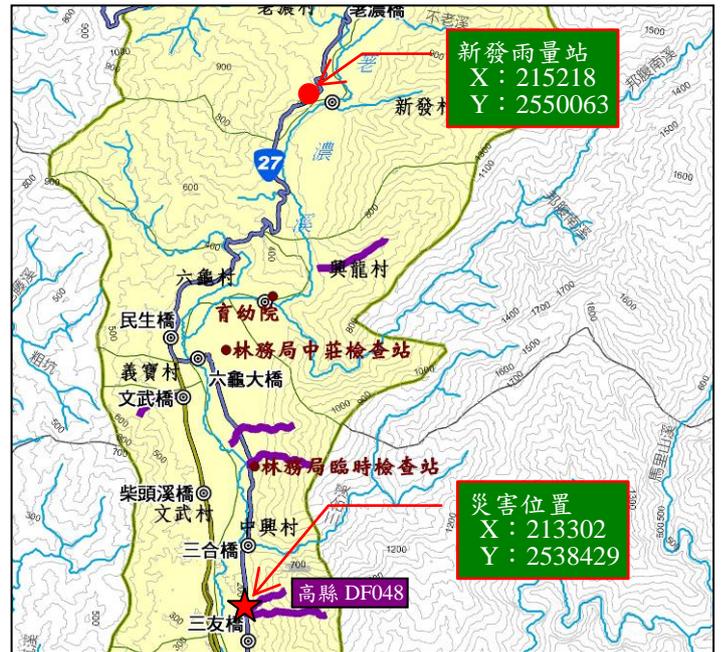
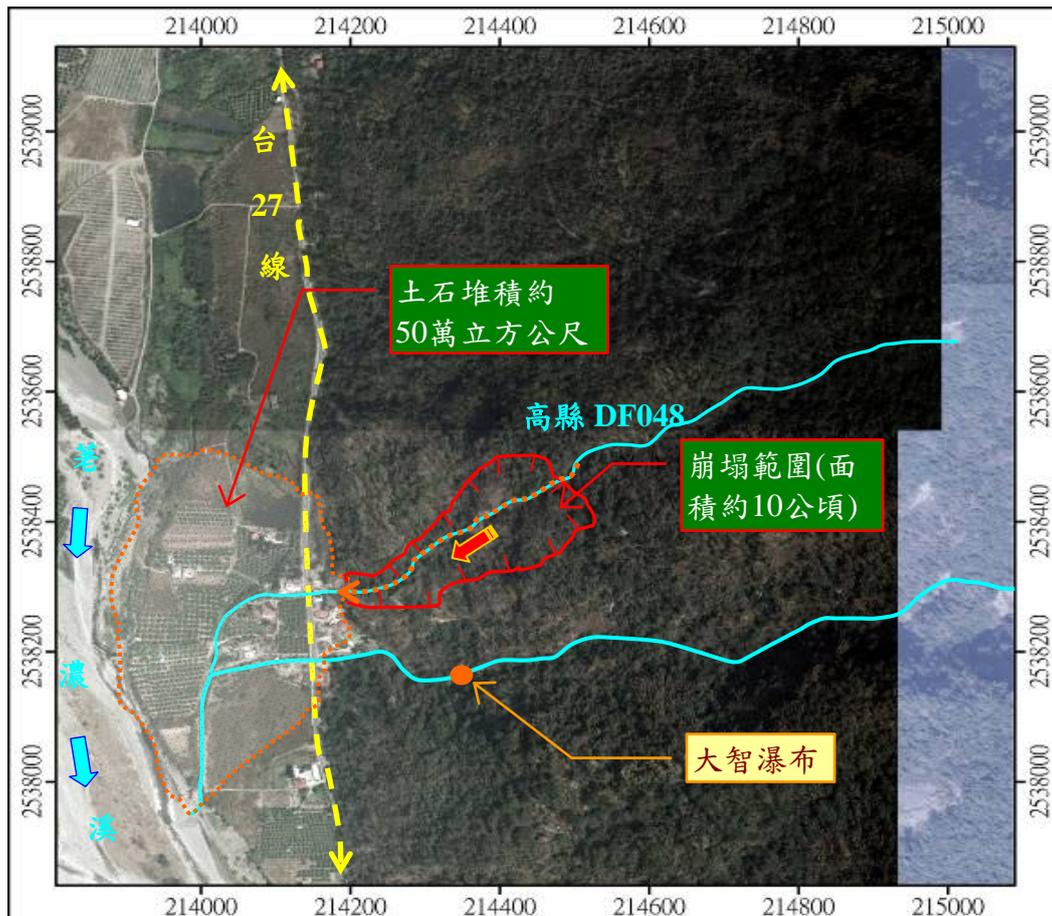
五、災區地理位置圖

註 1：坐標採 TWD97

註 2：正射影像圖拍攝日期為左上：2002年3月、右上：2007年1月

左下：2002年10月、右下：2007年1月
