99 年梅姬颱風重大土石災例速報

99 年梅姬颱風-宜蘭蘇澳-001

現勘日期：99 年 10 月 23 日

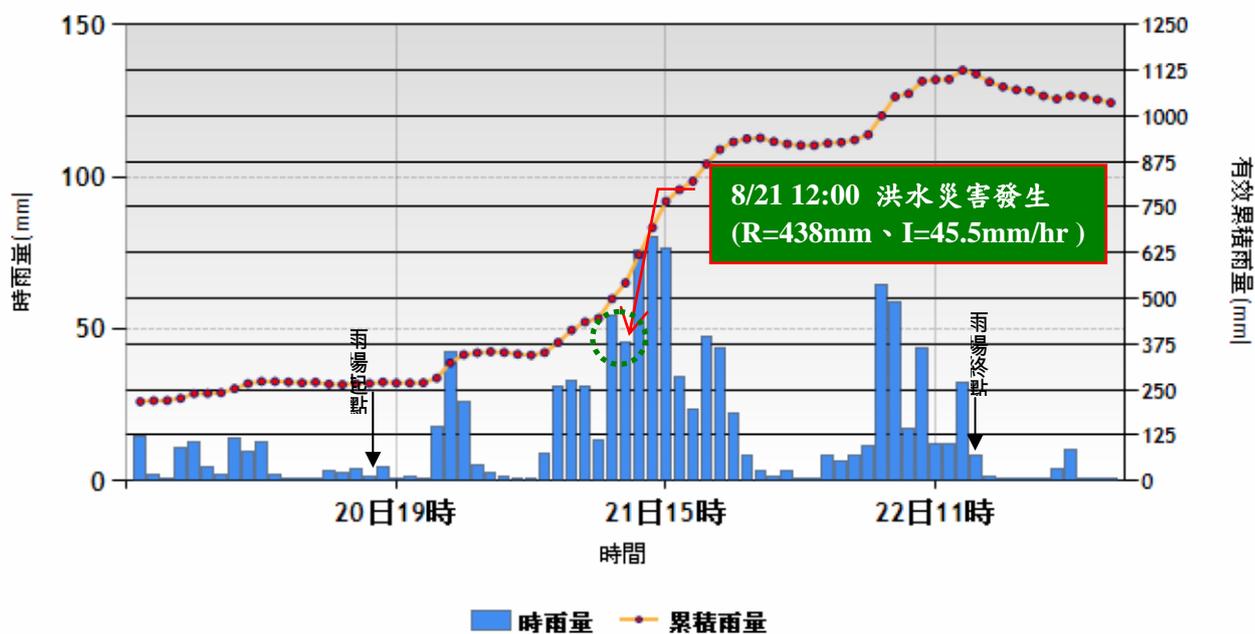
冬山雨量站 降雨組體圖

參考雨量站：宜蘭縣冬山鄉冬山雨量站(測站編號：C0U680)

土石流警戒基準值：—

災害發生原因	受災區域後方山坡陡峭，坑溝發育在溝谷之處，流經本區後方，保全對象位在河道轉彎處，如遇豪大雨流水容易產生溢流而導致洪水災情。且梅姬颱風結構完整，其外圍環流挾帶豐沛的水氣讓蘇澳地區時雨量達 182 毫米，24 小時累積雨量更是超出 1000 毫米，長時間的龐大降雨使排水設施不足以負擔，同時洪水會帶來泥沙的淤積，使本區洪水溢流，以至於產生洪水災情。
二次災害可能性	<ol style="list-style-type: none"> 1. 民宅後方坑溝轉彎處，未來仍有可能產生洪水災害。 2. 本處排水設施需改善，避免造成洪水漫流，而影響下方農田及道路。
目前處置情況	林專員與里長協同當地居民，就地取材堆疊簡易砂包阻水，引導水流進入渠道防止洪水漫流至民宅。
建議緊急處置措施	<ol style="list-style-type: none"> 1. 應盡速協助設置相關排水設施。 2. 協助居民清理遭泥砂淤埋的農田及道路。
