# 99年梅姬颱風重大土石災例最速報

## 99年梅姬颱風

## 宜蘭縣—蘇澳鄉永樂里

### 99年梅姬颱風-宜蘭蘇澳-006

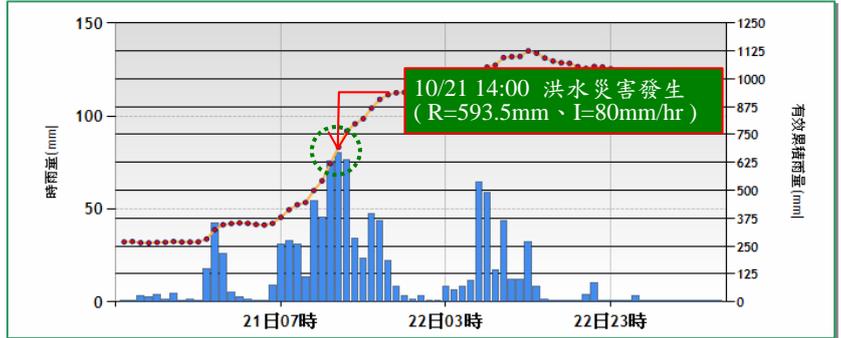
參考雨量站：冬山(COU680) 土石流警戒基準值：600mm

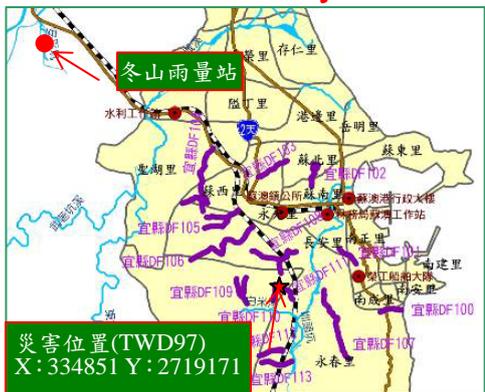
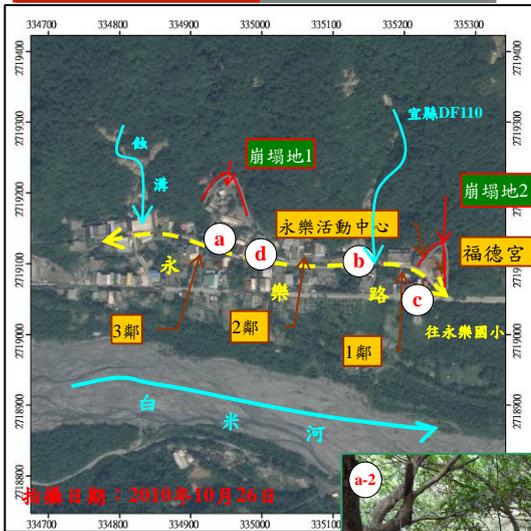
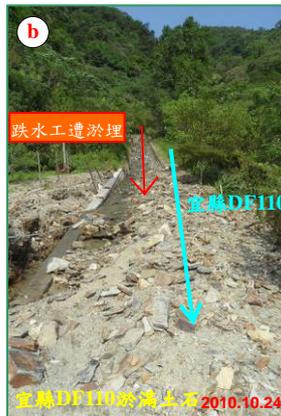
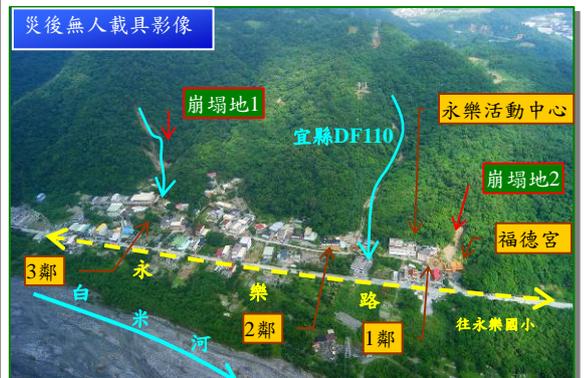
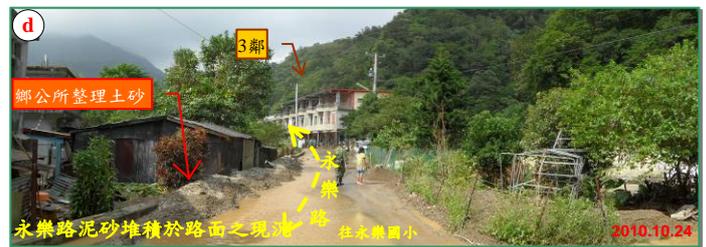
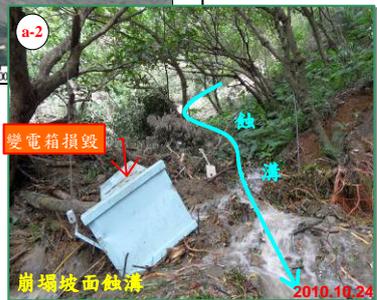
- ✓ 梅姬颱風期間，永樂路 234 巷沿線坡地發生多處崩塌，雨水挾帶崩塌土石溢淹永樂路，泥流入侵民宅 1-3 鄰民宅，永樂里 3 鄰 8-52 號民宅淹水。
- ✓ 永樂里 2 鄰土石流潛勢溪流宜縣 DF110 河道淤滿土石，道路箱涵堵塞。
- ✓ 永樂里 1 鄰永樂活動中心後方坡地崩塌，土砂泥流淤埋活動中心及福德宮，淤積深度達 50 公分。
- ✓ 房屋受損：約 25 棟。
- ✓ 道路毀損：永樂路約 600 公尺。
- ✓ 人員傷亡：無。
