一、災區基本資料						
災區行政區域		宜蘭縣蘇澳鎮南成里				
溪流名稱		_	所屬流域	蘭陽河流域		
災區土地權屬		山坡地 30%				
土石流潛勢溪流		□是,溪流編號:□否	,臨時編號: ■非土石流災害			
受災地點		地標:文化巷 (台2戊轉力行街盡頭)	GPS 坐標	TWD97	X: 337533 Y	7:2719385
保全	民宅建物	一般民宅:文化巷民宅90戶。 寺廟教堂:鎮南廟。				
	公共設施	道路:文化巷。 電力設施:電線杆等輸配電設施。				
土石流警戒發布		_	土石流警戒	基準值 —		
二、受災情形						
災害發生時間		99年10月21日12時00分	資訊來源	張誠烋里-	Ę	
災害類型		崩塌				
災損類型與災情 描述		梅姬颱風期間,文化巷多起崩塌地土石崩落,其中 19 到 22 民宅後方崩塌,造成 20 號民宅損壞,文化巷多數民宅遭崩塌土石堆積,部份土石衝入民宅導致民宅損壞。 土石淤埋:文化巷道路與周邊民宅淤埋。				
"民	宅建物	一般民宅:文化巷民宅約35戶遭。	35 户遭土石堆積淤埋。			
統計人位	共設施	道路:文化巷土石堆積約 120 公尺				
	命/房舍/ 咯毀損統計	死亡 共 9 人 失蹤 共 0 人 受傷	共 0 人	房屋 共3	5棟 道路 損毀	共 120 m
疏散避難情況		疏散時間:10月21日中午12時。	疏散人數	: 250 人		
		原先規劃避難處所: —		次疏散避難至何處: 方澳消防分隊消防局		
		補充說明:部份受災無法入住房舍住戶於災後寄住於南天宮香客大樓。				
既有工程設施 損壞情形		民宅後方擋土牆遭崩塌土石擠壓,導致淤埋或倒塌。

99 年梅姬颱風重大土石災例速報

99 年梅姫颱風-宜蘭蘇澳-022

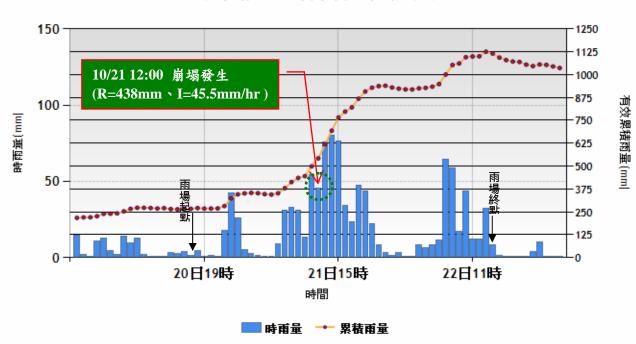
冬山雨量站 降雨組體圖

|参考雨量站:宜蘭縣冬山鄉冬山雨量站(測站編號:C0U680)

土石流警戒基準值:600mm

災害地點之岩性屬中新世廬山層,主要為硬頁岩、板岩、千枚岩夾帶砂岩構成,因劈理發達,容易沿劈理扭曲及碎裂,易於剝落風化,加上地形坡度、地震因子,此處地質條件較為破碎。梅姬颱風結構完整,其外圍環流挾帶豐沛的水氣讓蘇澳地區時雨量達 182 毫米,24 小時累積雨量更是超出1000 毫米,長時間的龐大降雨使土壤間層理軟化,土壤無法承載自身土重,導致此崩塌災情。
