97年卡玫基颱風災例復勘報告

97年卡玫基颱風-高雄甲仙-004

復勘日期：102年12月02日

一、災區復勘現況(1/3)

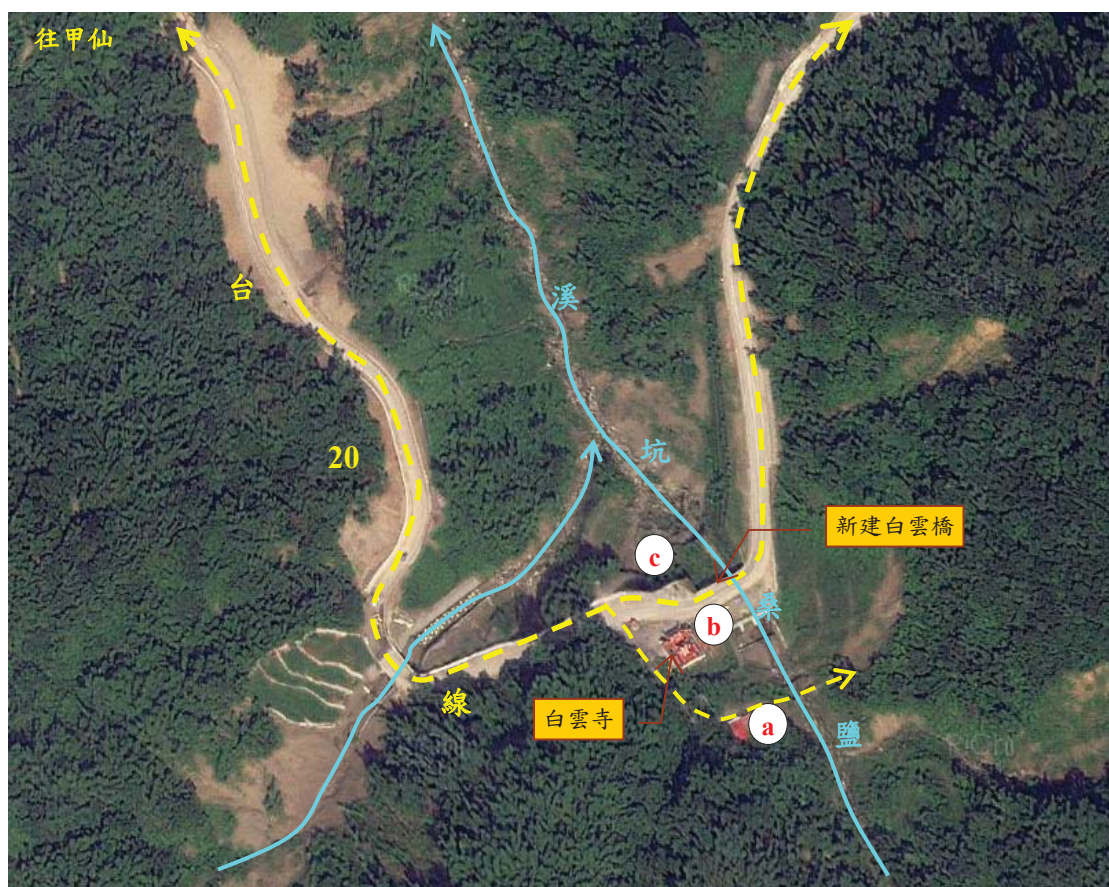
註1：座標採 TWD97。

註2：遙測影像圖拍攝日期為2011年10月20日。影像來源：土石流歷史災害資料庫

災害案件編號	97年卡玫基颱風-高雄甲仙-004	
災區行政區域	高雄市甲仙區東安里	
災害類型	崩塌	
災害發生時間	97年7月17日23時	
復勘日期	102年12月02日	
植被覆蓋情況	1. 台20線上側崩坍邊坡已施做噴凝土格梁及噴植護坡，植生茂密。 2. 台20線下側崩坍邊坡目前無施作工程，邊坡植生復育良好。	
工程改善記錄	權責機關	交通部公路總局第三區養護工程處
	執行期間	民國102年4月至迄今(仍施工中)
	工程內容概述與執行情況	交通部公路總局第三區養護工程處辦理台20線65K+160白雲橋改建工程，原橋梁改建新設防護鋼板。
災害潛勢(環境變異說明)	復勘時鹽桑坑溪集水區坡面無明顯新生崩塌地，河道內多茂密植物生長，無土砂堆積，河道穩定良好，建議河道定期清疏維護。原緊鄰道路兩側之坡面崩塌仍為陡峭裸露面，仍有受豪雨沖蝕復崩可能，建議坡面植生管理與維護。
