98 年莫拉克颱風災例複勘報告

98 年莫拉克颱風-南投信義-002

複勘日期：108 年 10 月 29 日

一、災區複勘現況(1/2)

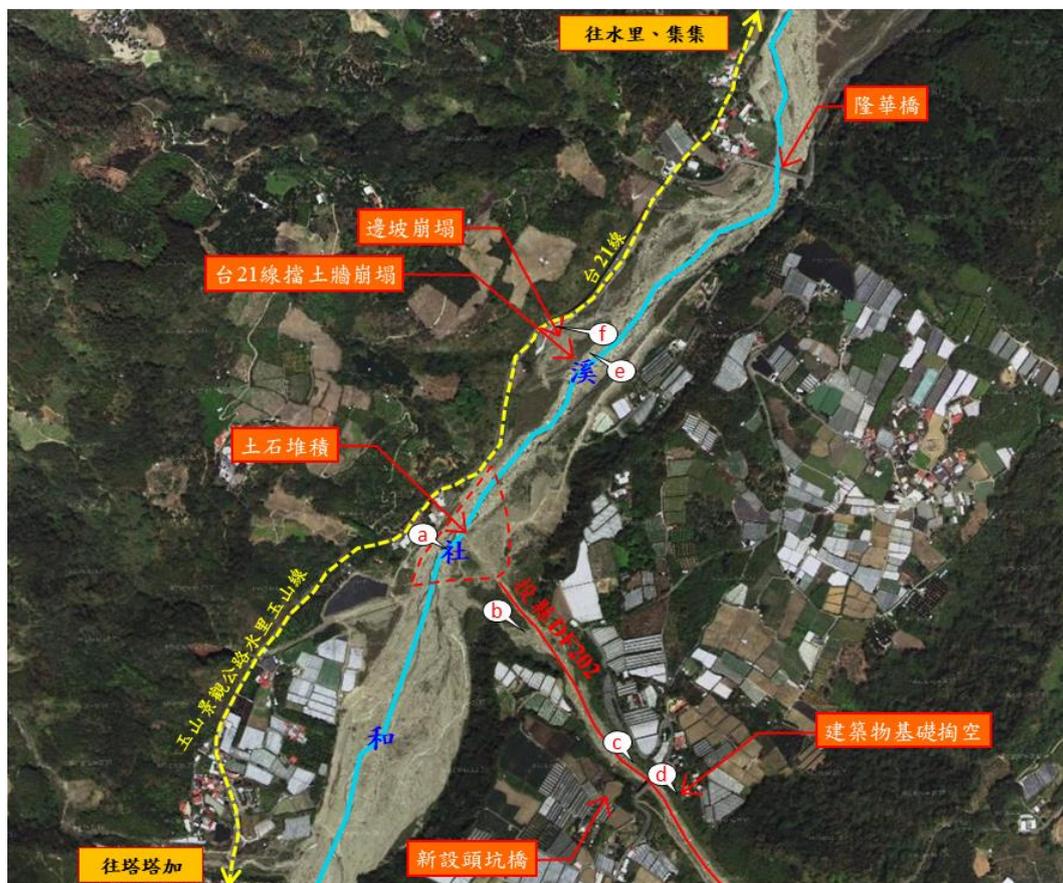
災害案件編號	98 年莫拉克颱風-南投信義-002	
災區行政區域	南投縣信義鄉同富村	
災害類型	土石流、洪水	
災害發生時間	98 年 8 月 9 日 2 時 00 分	
複勘日期	108 年 10 月 29 日	
植被覆蓋情況	植生調查之覆蓋度與所占空間區分等級： ■A(<5%) □B(5-25%) □C(26-50%) □D(51-75%) □E(76-100%)	
工程改善措施紀錄	權責機關	水土保持局南投分局
	執行期間	民國 90 年
	工程內容概述與執行情況	金基橋上下游緊急搶修工程，土石方清除 8100 m ³ 。
災害潛勢(環境變異說明)	河道現況通洪狀況良好，唯建築物基礎掏空問題依然存在，仍有土砂下移風險，建請遇颱風豪雨時，加強觀察河道土砂運移情形及野溪清疏時機。

註 1：坐標採 TWD97。

註 2：影像來源：正射影像圖；拍攝日期為 2007 年 1 月。

註 3：拍攝方位角係以磁北方向 30 度順時針方向測至目標物之水平角。
