大規模崩塌情資研判

國立中興大學土木工程學系
陳毅輝 助理教授

大綱

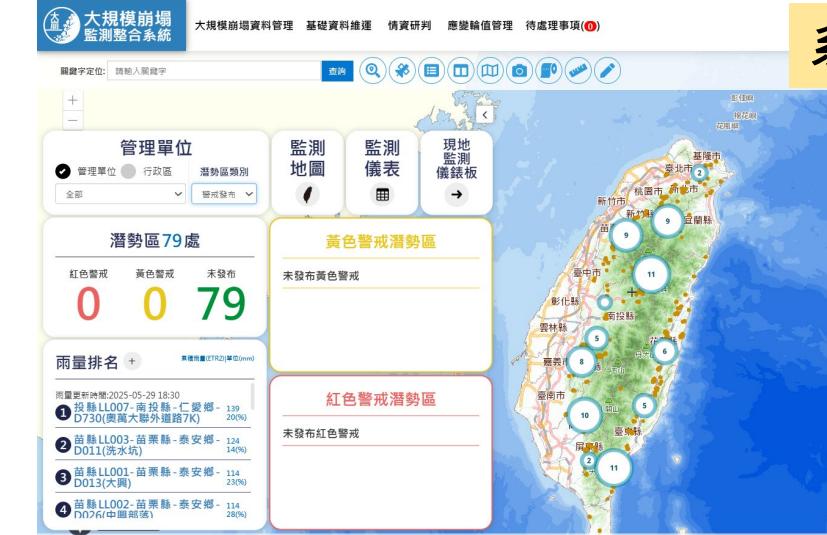
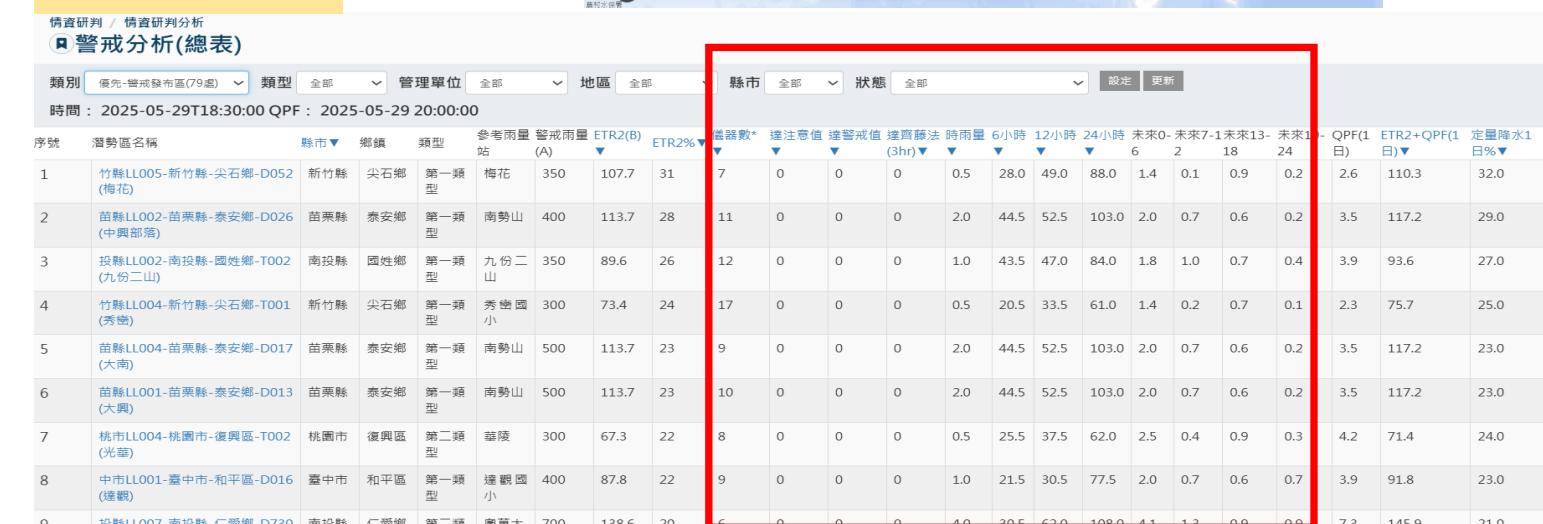
系統首頁

監控儀表板

✓ 可透過**監控儀表板**，快速總覽降雨情形，及現地儀器監測值是否達注意值、警戒值等重要情資

➤ 大規模崩塌監測整合系統

✓ 雨量、地下水、地表(中)位移、CCD

- 全自動化監測設備**1148個**(114年度)
- 監測頻率：**1筆 / 10分鐘**
- 每月超過**300萬筆**

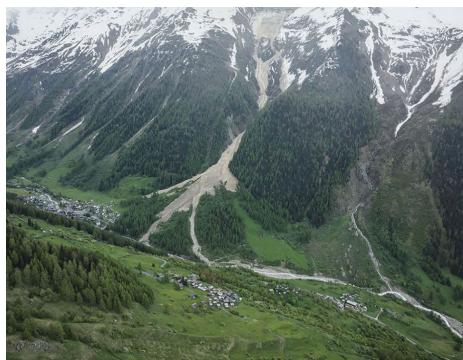
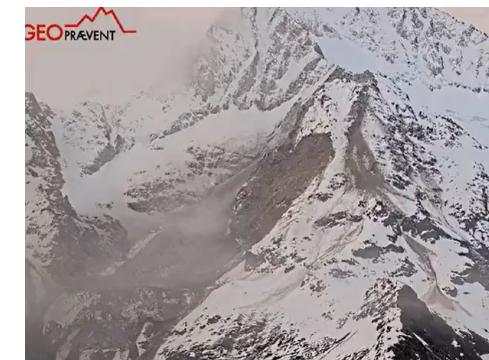
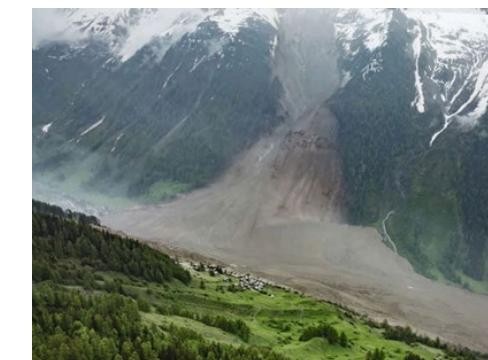
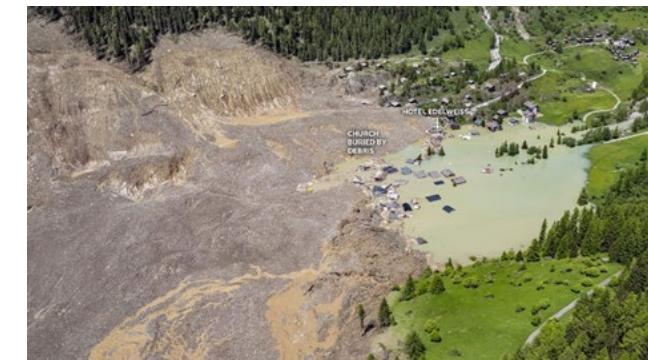
Blatten地區空拍照片

21 May 2025 拍攝

28 May 2025 拍攝

28 May 2025 崩塌區與堰塞湖

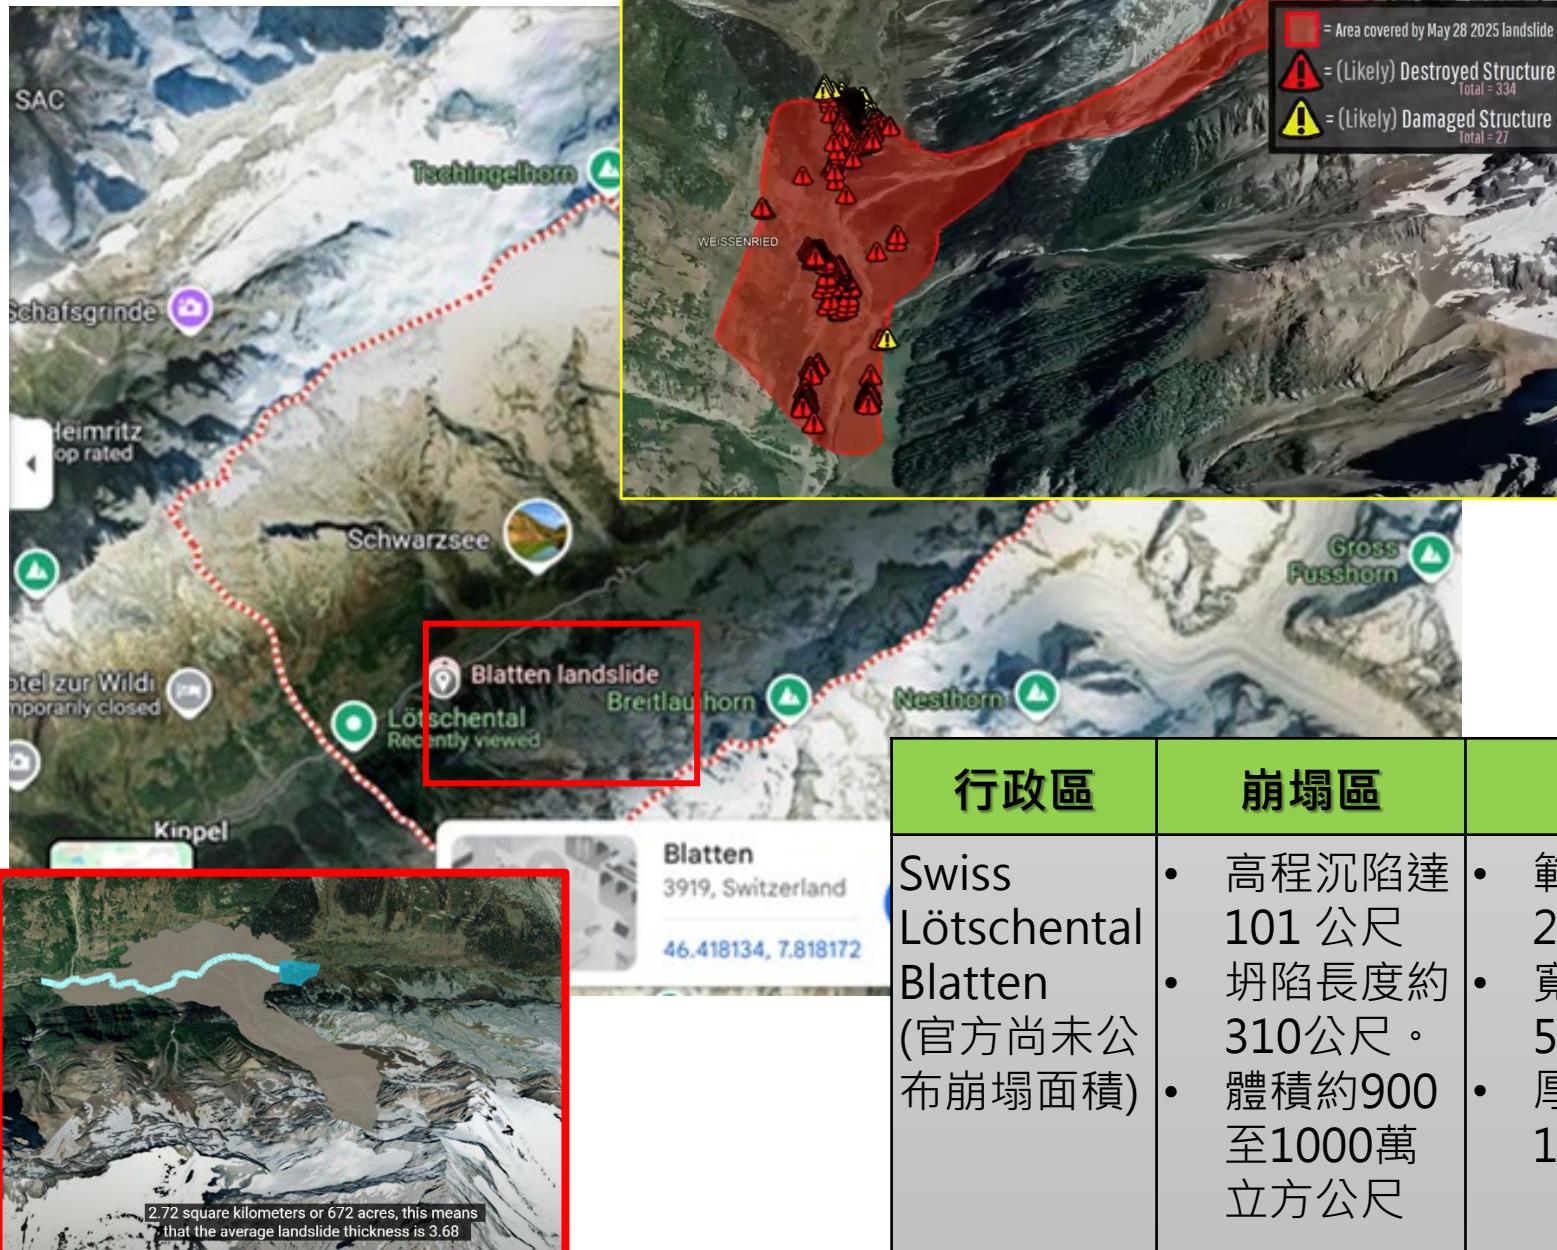
The Blatten Landslide 崩塌事件災情概述

時間：2025年5月28日星期三下午3點30分
地點：瑞士瓦萊州阿爾卑斯山脈的Kleines Nesthorn山坡上的Birch Glacier冰川崩塌，淹沒了布拉滕（Blatten）村莊。
災情概況：
空拍影像顯示約90%的村莊被摧毀或掩埋。但由於當局於5月19日下令進行預防性疏散（約300多人），這場悲劇得以部分減輕與減低人員傷亡。（AGU, 29 May 2025; BBC NEWS, 31 May 2025）

行政區	崩塌區	堆積區	堰塞湖
Swiss Lötschental Blatten (官方尚未公布崩塌面積)	<ul style="list-style-type: none">高程沉陷達 101 公尺坍陷長度約 310公尺。體積約900至1000萬立方公尺	<ul style="list-style-type: none">範圍長度: 2公里寬度: 50–200公尺厚度: 10- 80 公尺	<ul style="list-style-type: none">最大深度:約 10 公尺。蓄水體積：約 100 萬立方公尺。水位上升速度：事件初期:以每小時約 80 公分的速度上升。現已趨緩，上下游流量約每秒5立方公尺。（Wikipedia, 30 May 2025）

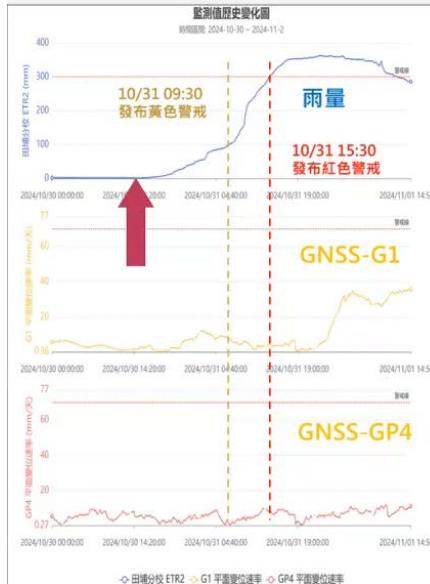
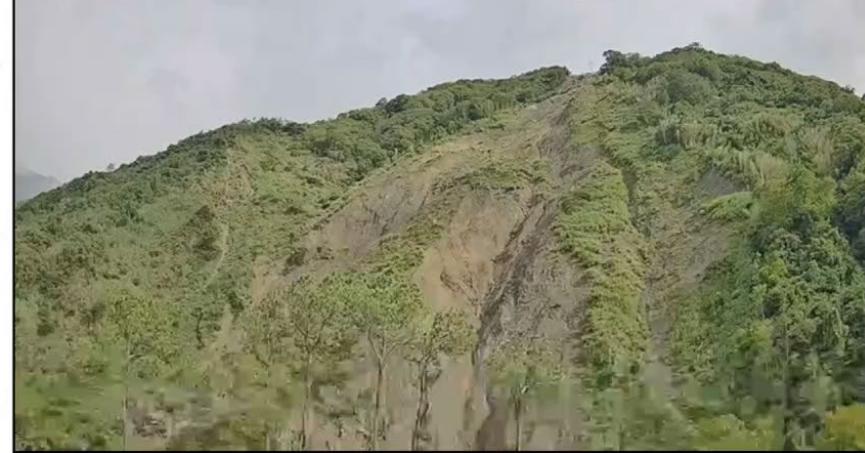
竹縣LL004-新竹縣-尖石鄉-T001(秀巒)

2024年10月31日(康芮颱風) CCD畫面:瞬間強降雨造成坡面沖蝕及坡腹出水，使坡面岩屑材料下移。

發布紅色警戒時ETR2 : 328mm (10/31 15:30)
2024-10-30 14:01:49

- 110年9月13日位於新竹縣尖石鄉秀巒村之白石溪邊坡的已坍滑區域發生再次崩塌。
- 面積約4.2公頃，土方量約9.6萬立方公尺(含河道約3萬立方公尺)
- 土石下滑阻塞白石溪形成堰塞湖並阻斷竹60線31K，幸未造成人員傷亡。
- 工程立即疏通河道，並加強監測與守視。

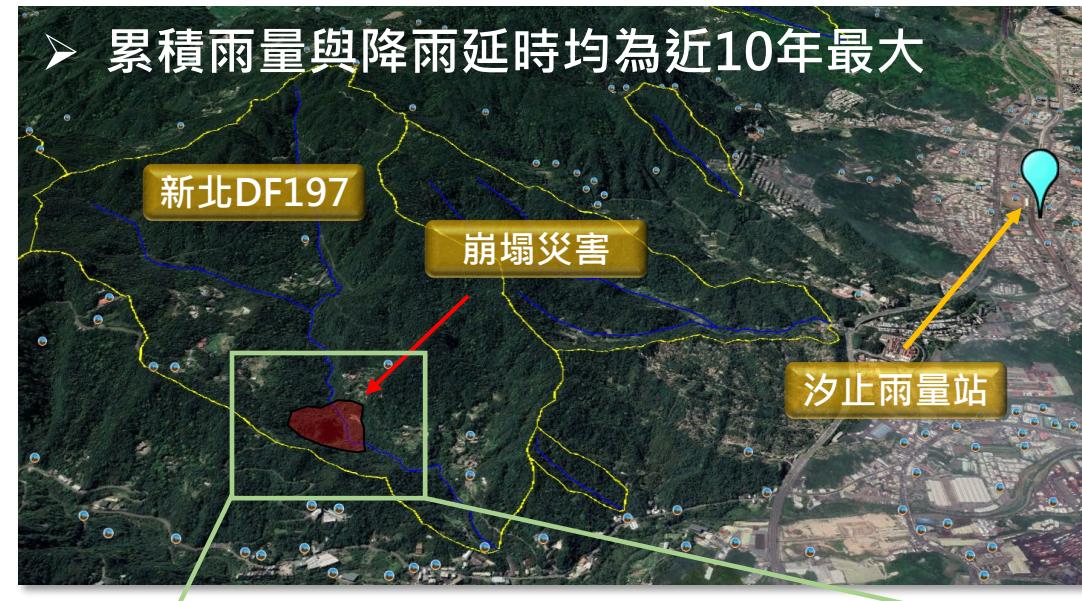
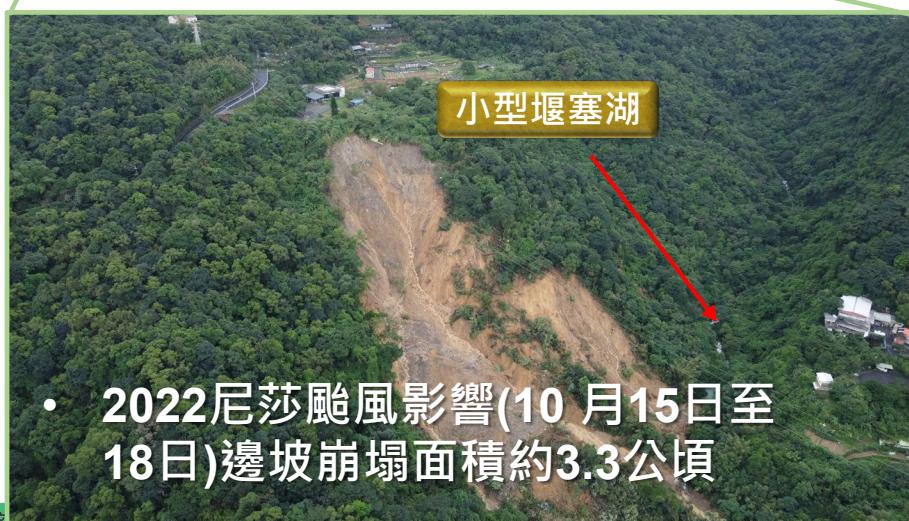
新北市-汐止區-鵝鴨崙(尼莎颱風期間降雨情形)

● 雨量監測

延時	降雨量(mm)	重現期
1小時	65.5	小於5年
3小時	168	5年
6小時	260.5	10年
12小時	323	小於5年
24小時	466	5年
48小時	658	5年
72小時	791.5	5年

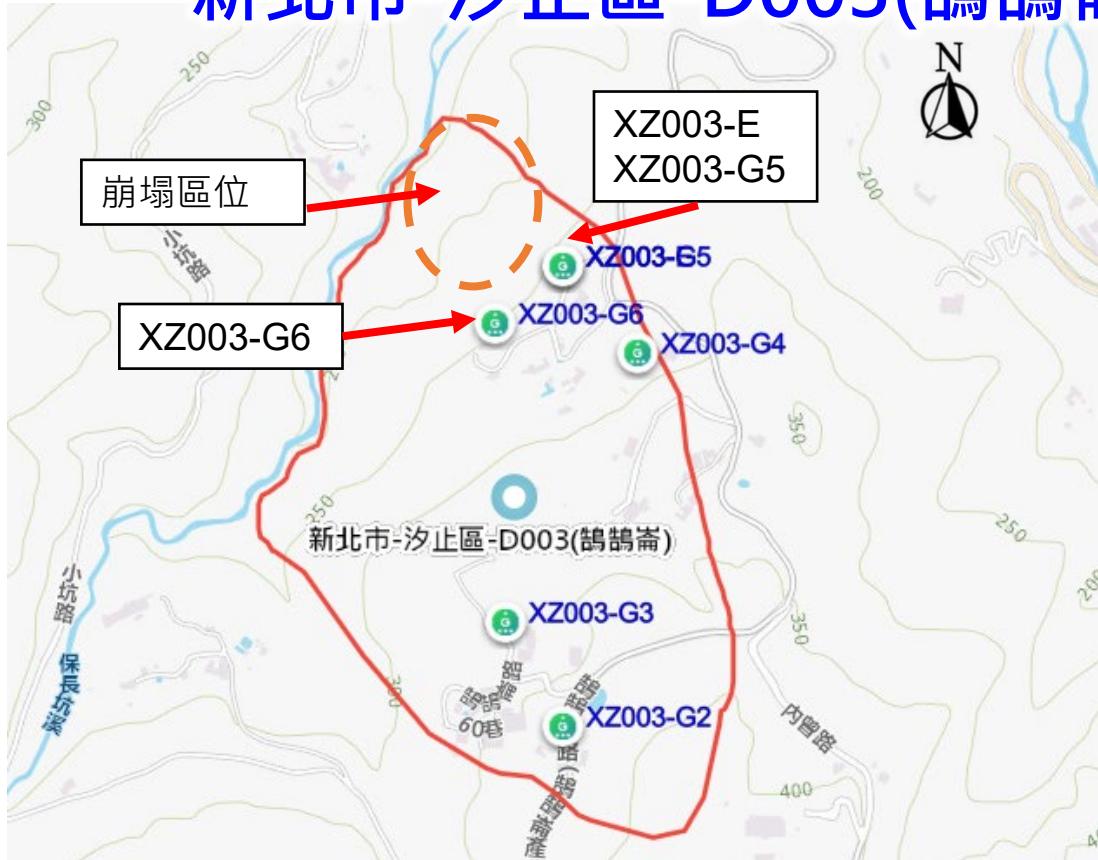
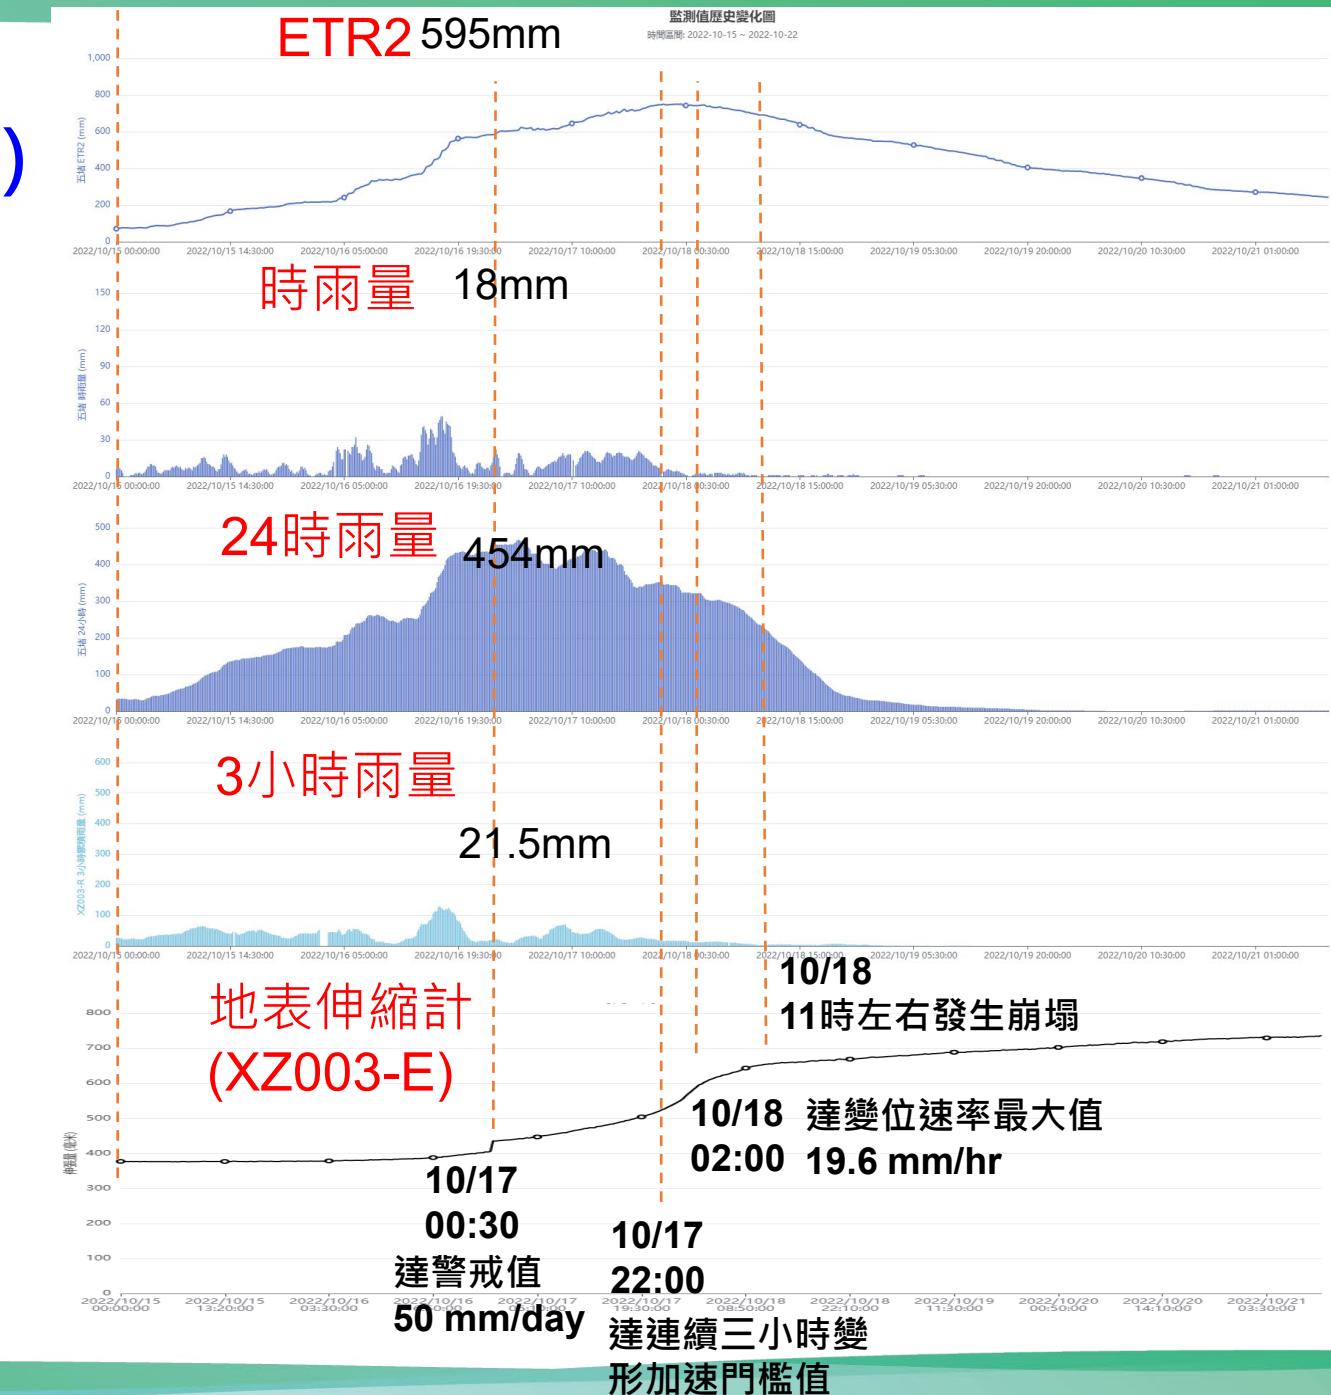
新北市-汐止區-D003(鵝鴨崙)

地表變位監測

- ◆ 尼莎颱風事件累積雨量：973mm
(雨量累積期間10/15~10/18)
- ◆ 最大ETR2：753mm (2022/10/17 23:50)
- ◆ 總位移量：378 mm

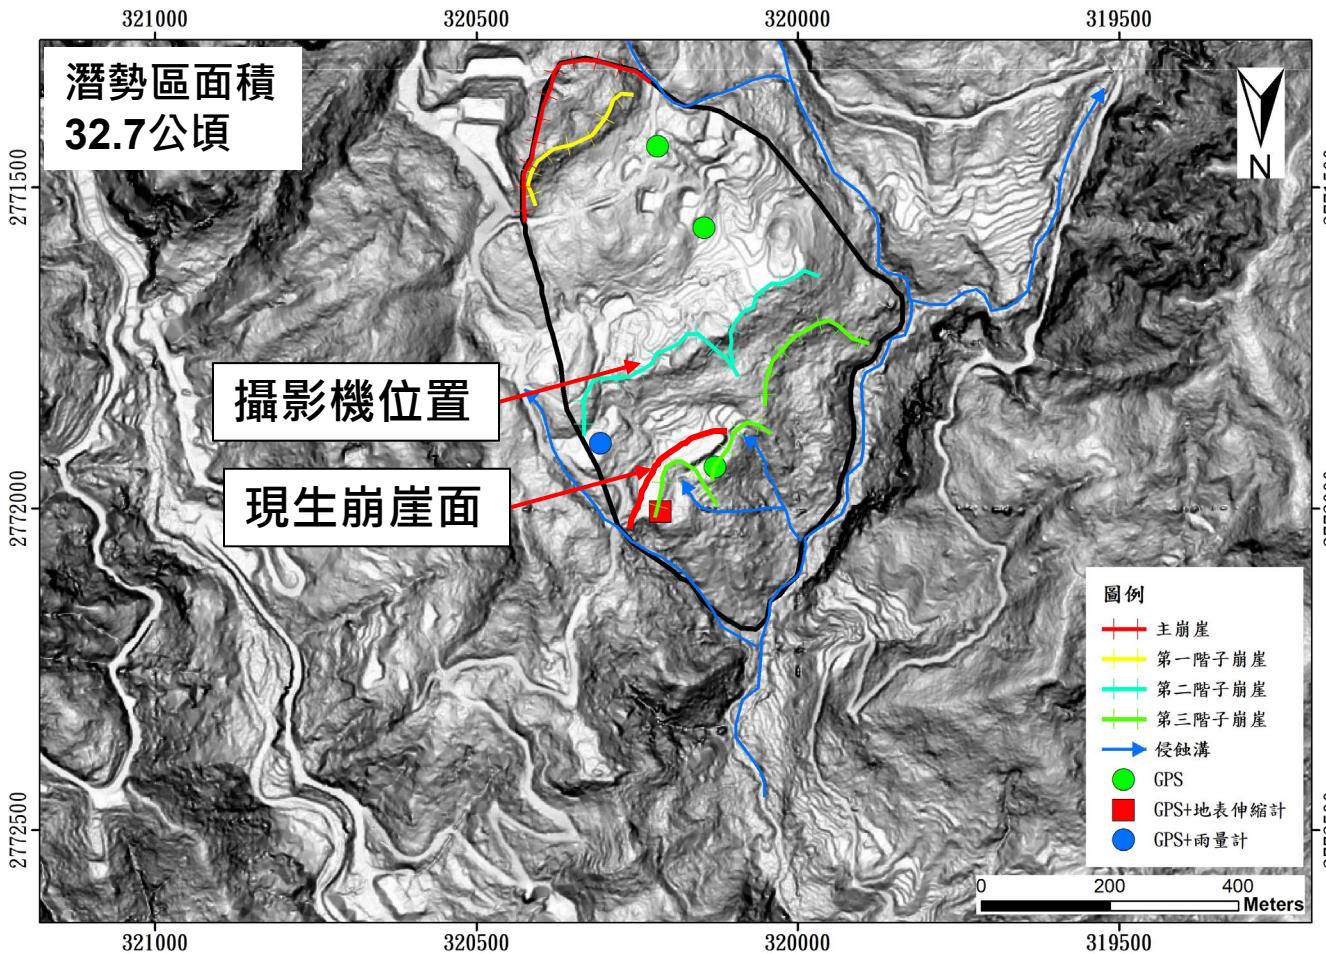
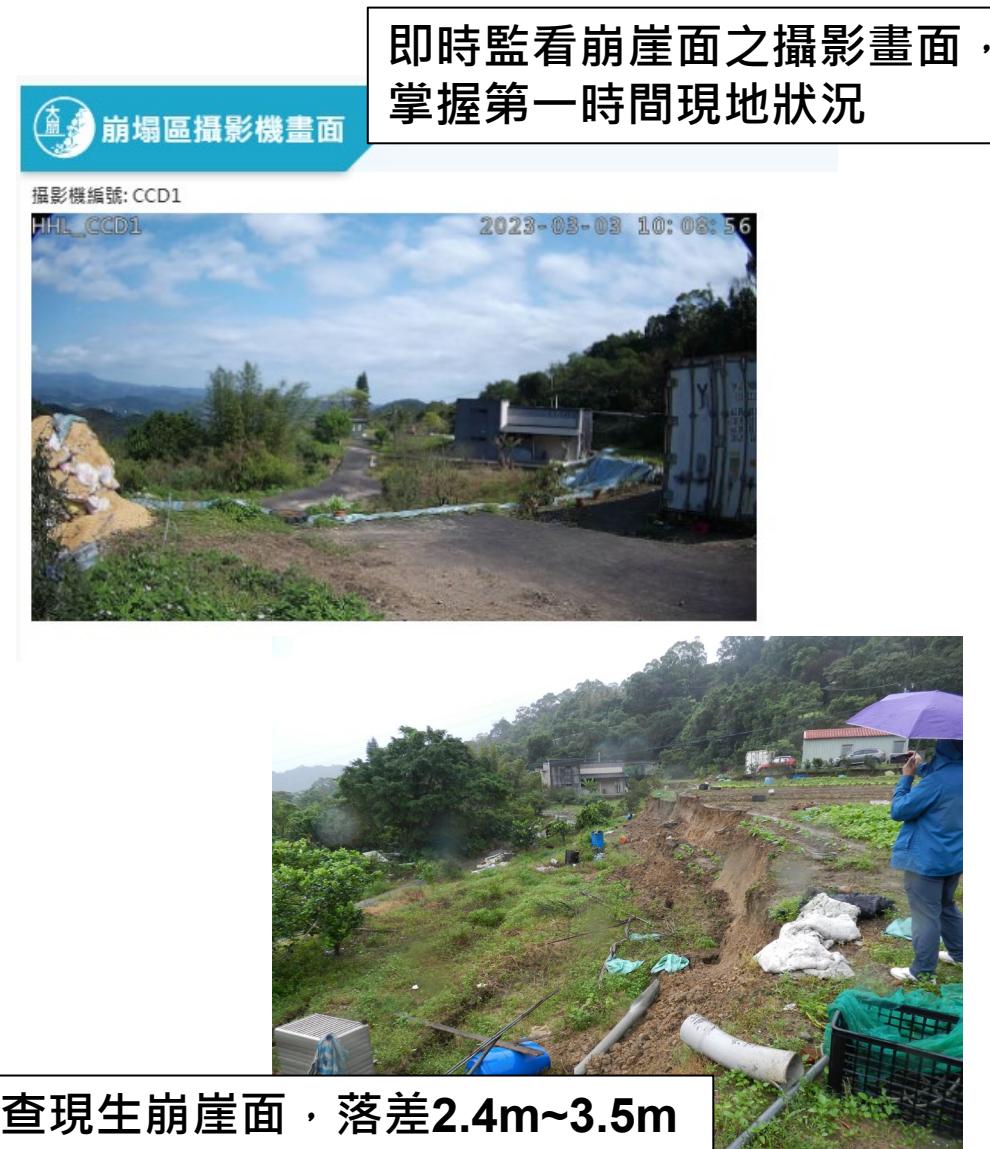
新北LL002-新北市-汐止區-D003(鵝鴨崙)

攝影機監看與現地勘查

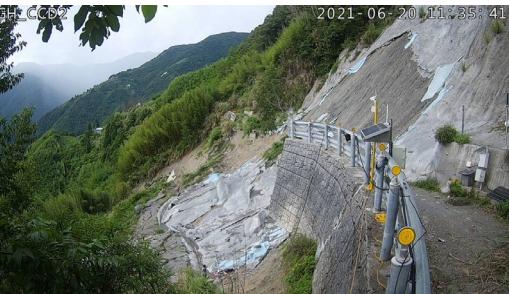
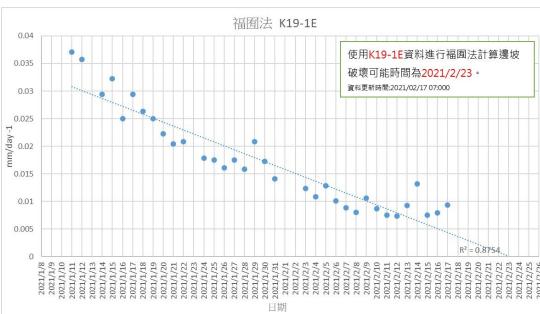
桃園市復興區光華崩塌地於2021年1月邊坡加速 變形，至9月位移相對趨緩。

- 應變開設：243天
 - 每日定期回報：243次
 - 監測速報：368次
 - 現場空拍：50餘次
 - 相關自主回報：37,000餘則
(細胞廣播、簡訊等)
 - 專家現場會勘：26餘次
 - 自動化現場維護：65餘次；180餘人次

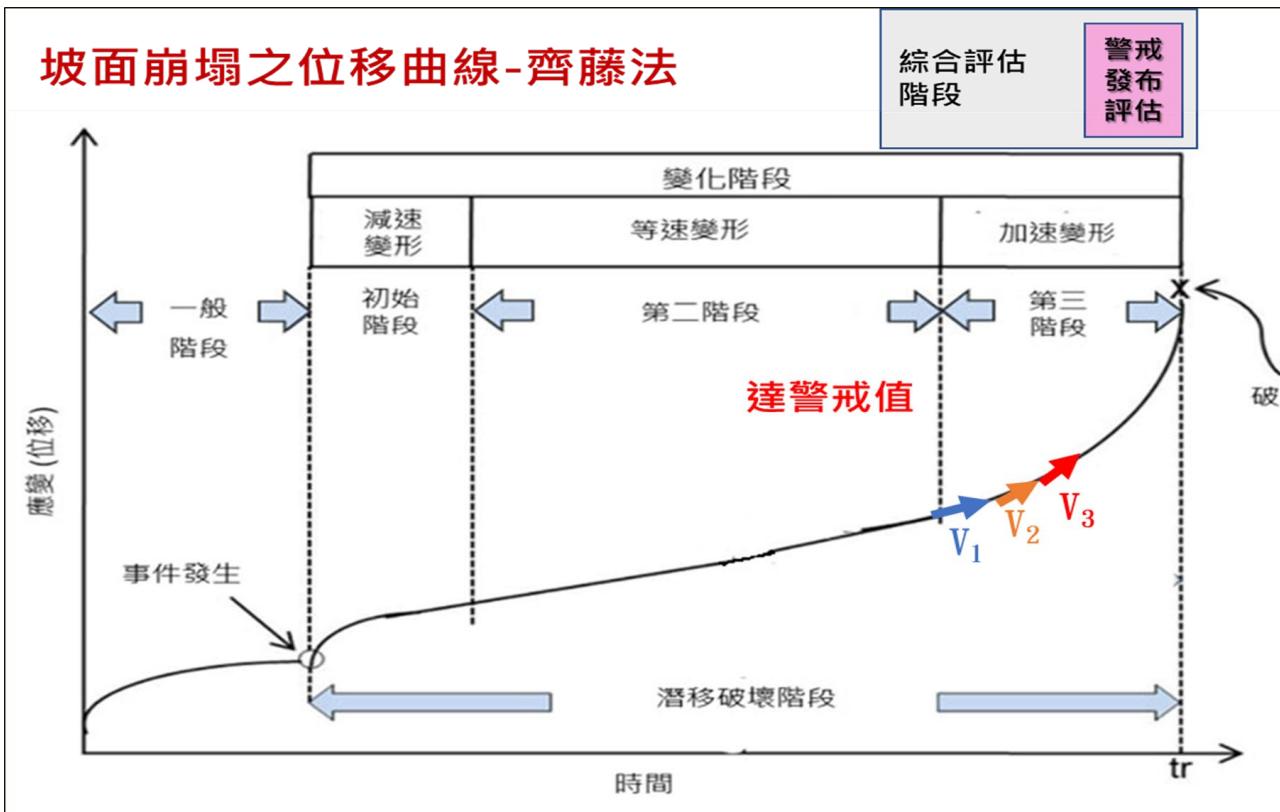
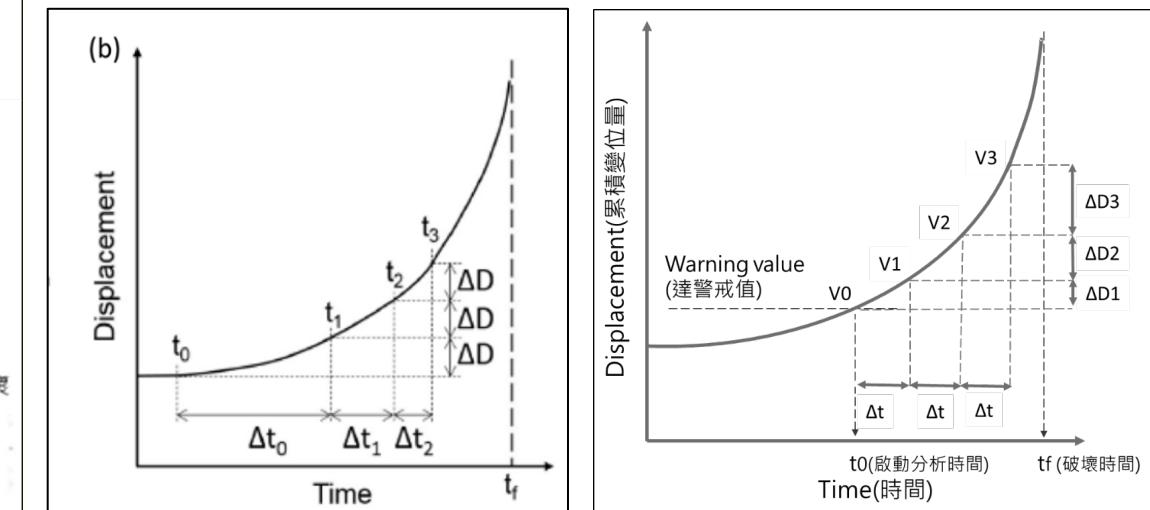
齊藤法-連續三小時變形速率增加法 [系統:達齊藤法(3hr)]

若地表變位監測儀器已達警戒值且連續3小時變形速率增加之情形，經綜合評估結果，崩塌風險為高。

1. 主要依據齊藤迪孝(1987)、Intrieri等人(2019)之崩塌破壞前最後階段的位移曲線原理。
2. PLAXIS、Anura3D數值模擬分析

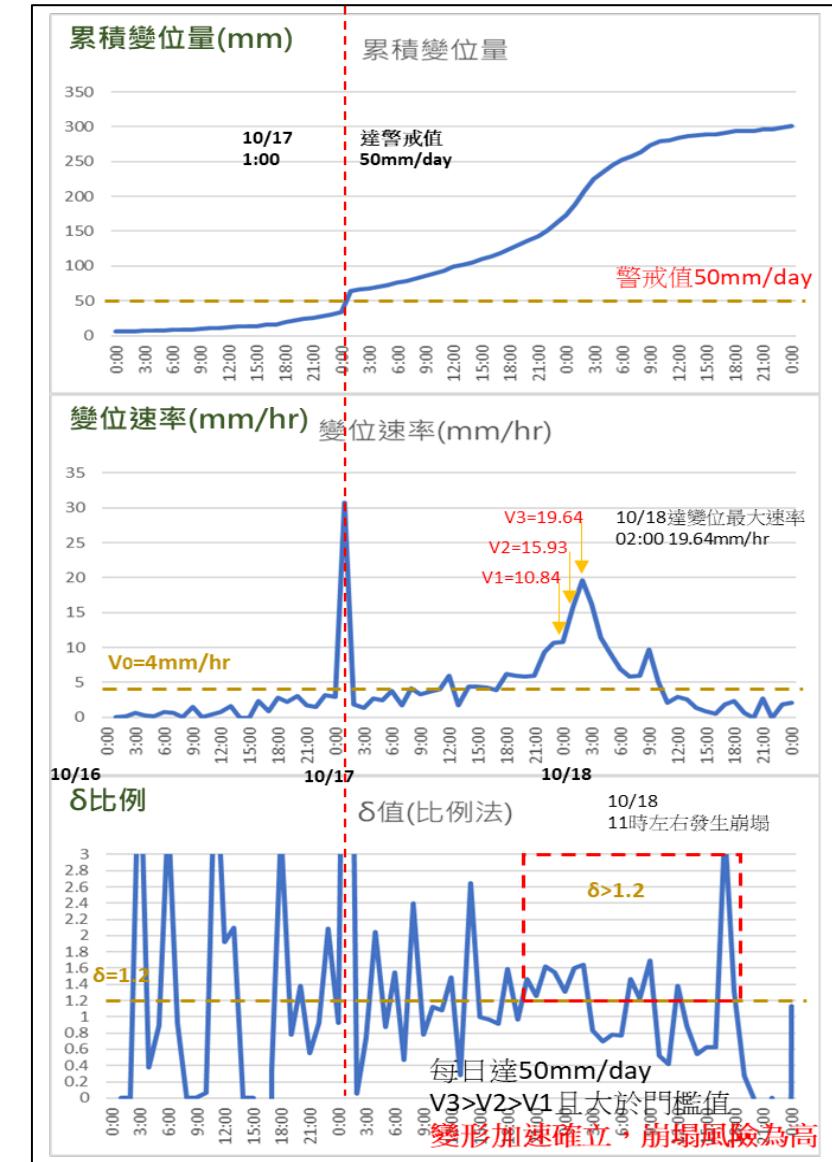
3小時位移速率說明

地表伸縮計累積變位量進行變位速率比值(δ)計算分析：

1. 日累積變位大於警戒值時，啟動計算第一小時 δ 值(Δ_1)換算。V1大於啟動變位速度(4mm/hr)尚符合日本文獻之建議值。
2. 分析 $V_1 < V_2$ 、 $V_2 < V_3$ 並日累積變位大於警戒值，依據發生連續變位速率增加情形進行計算，將連續變位速率增加之 V_{i+1}/V_i 的變位速率比值(δ)平均值，得到約為1.2(地表伸縮計之 δ 值)。
3. 繪圖與計算各階段是否達到 δ 門檻值之比對。

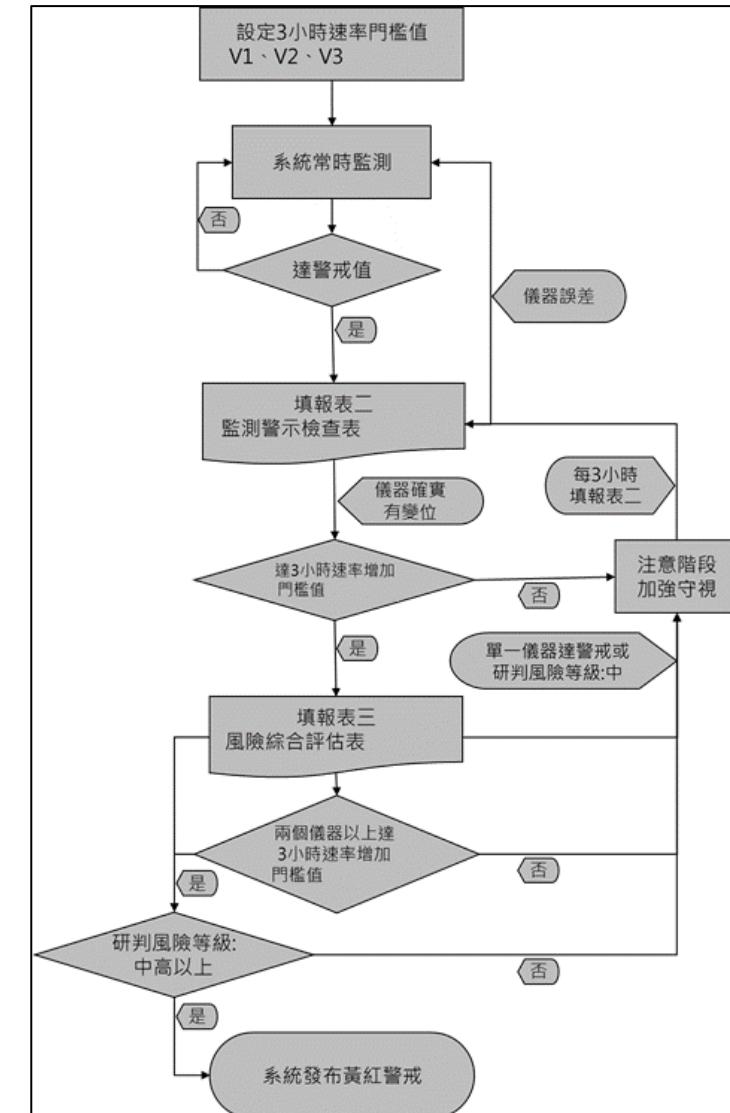
3小時位移速率說明

本年度(警戒發布區將全部設定)：

- (1) **δ比例值可設定1.1至1.5之間(PLAXIS數值分析)**。
- (2) **地表(孔內)伸縮計: $V_0=4 \text{ mm/hr}$ (分析值、日本文獻) , δ 比例值 =1.2 (實際案例分析)。故建議可設定 $V_1 = 4.8(\text{mm/hr})$ 、 $V_2 = 5.76 (\text{mm/hr})$ 、 $V_3 = 6.91 (\text{mm/hr})$ 。**
- (3) **GNSS: $V_0=10 \text{ mm/hr}$ (分析值)~ 20 mm/hr (經驗值) , δ 比例值 =1.4(實際案例分析)。**
- (4) **地表傾斜計 : $V_0=20 \text{ s/hr}$ (分析值)~ 36 s/hr (日本文獻) , δ 比例值=1.2(實際案例分析)。**
- (5) 本計畫目前以光華、鵠鵠崙、秀巒、中心崙等四處作為系統設定的案例，進行大數據收集。大規模崩塌監測監測整合系統已可設定三小時變形速率之介面設計[達齊藤法(3hr)→設定 V_1 、 V_2 、 V_3]。
- (6) **當2個儀器都發生變形加速現象時(達齊藤法(3hr)) , 經綜合評估後，應可確定現地有崩塌之高風險性。(嘉義中心崙於0722凱米期間的範例分析)**

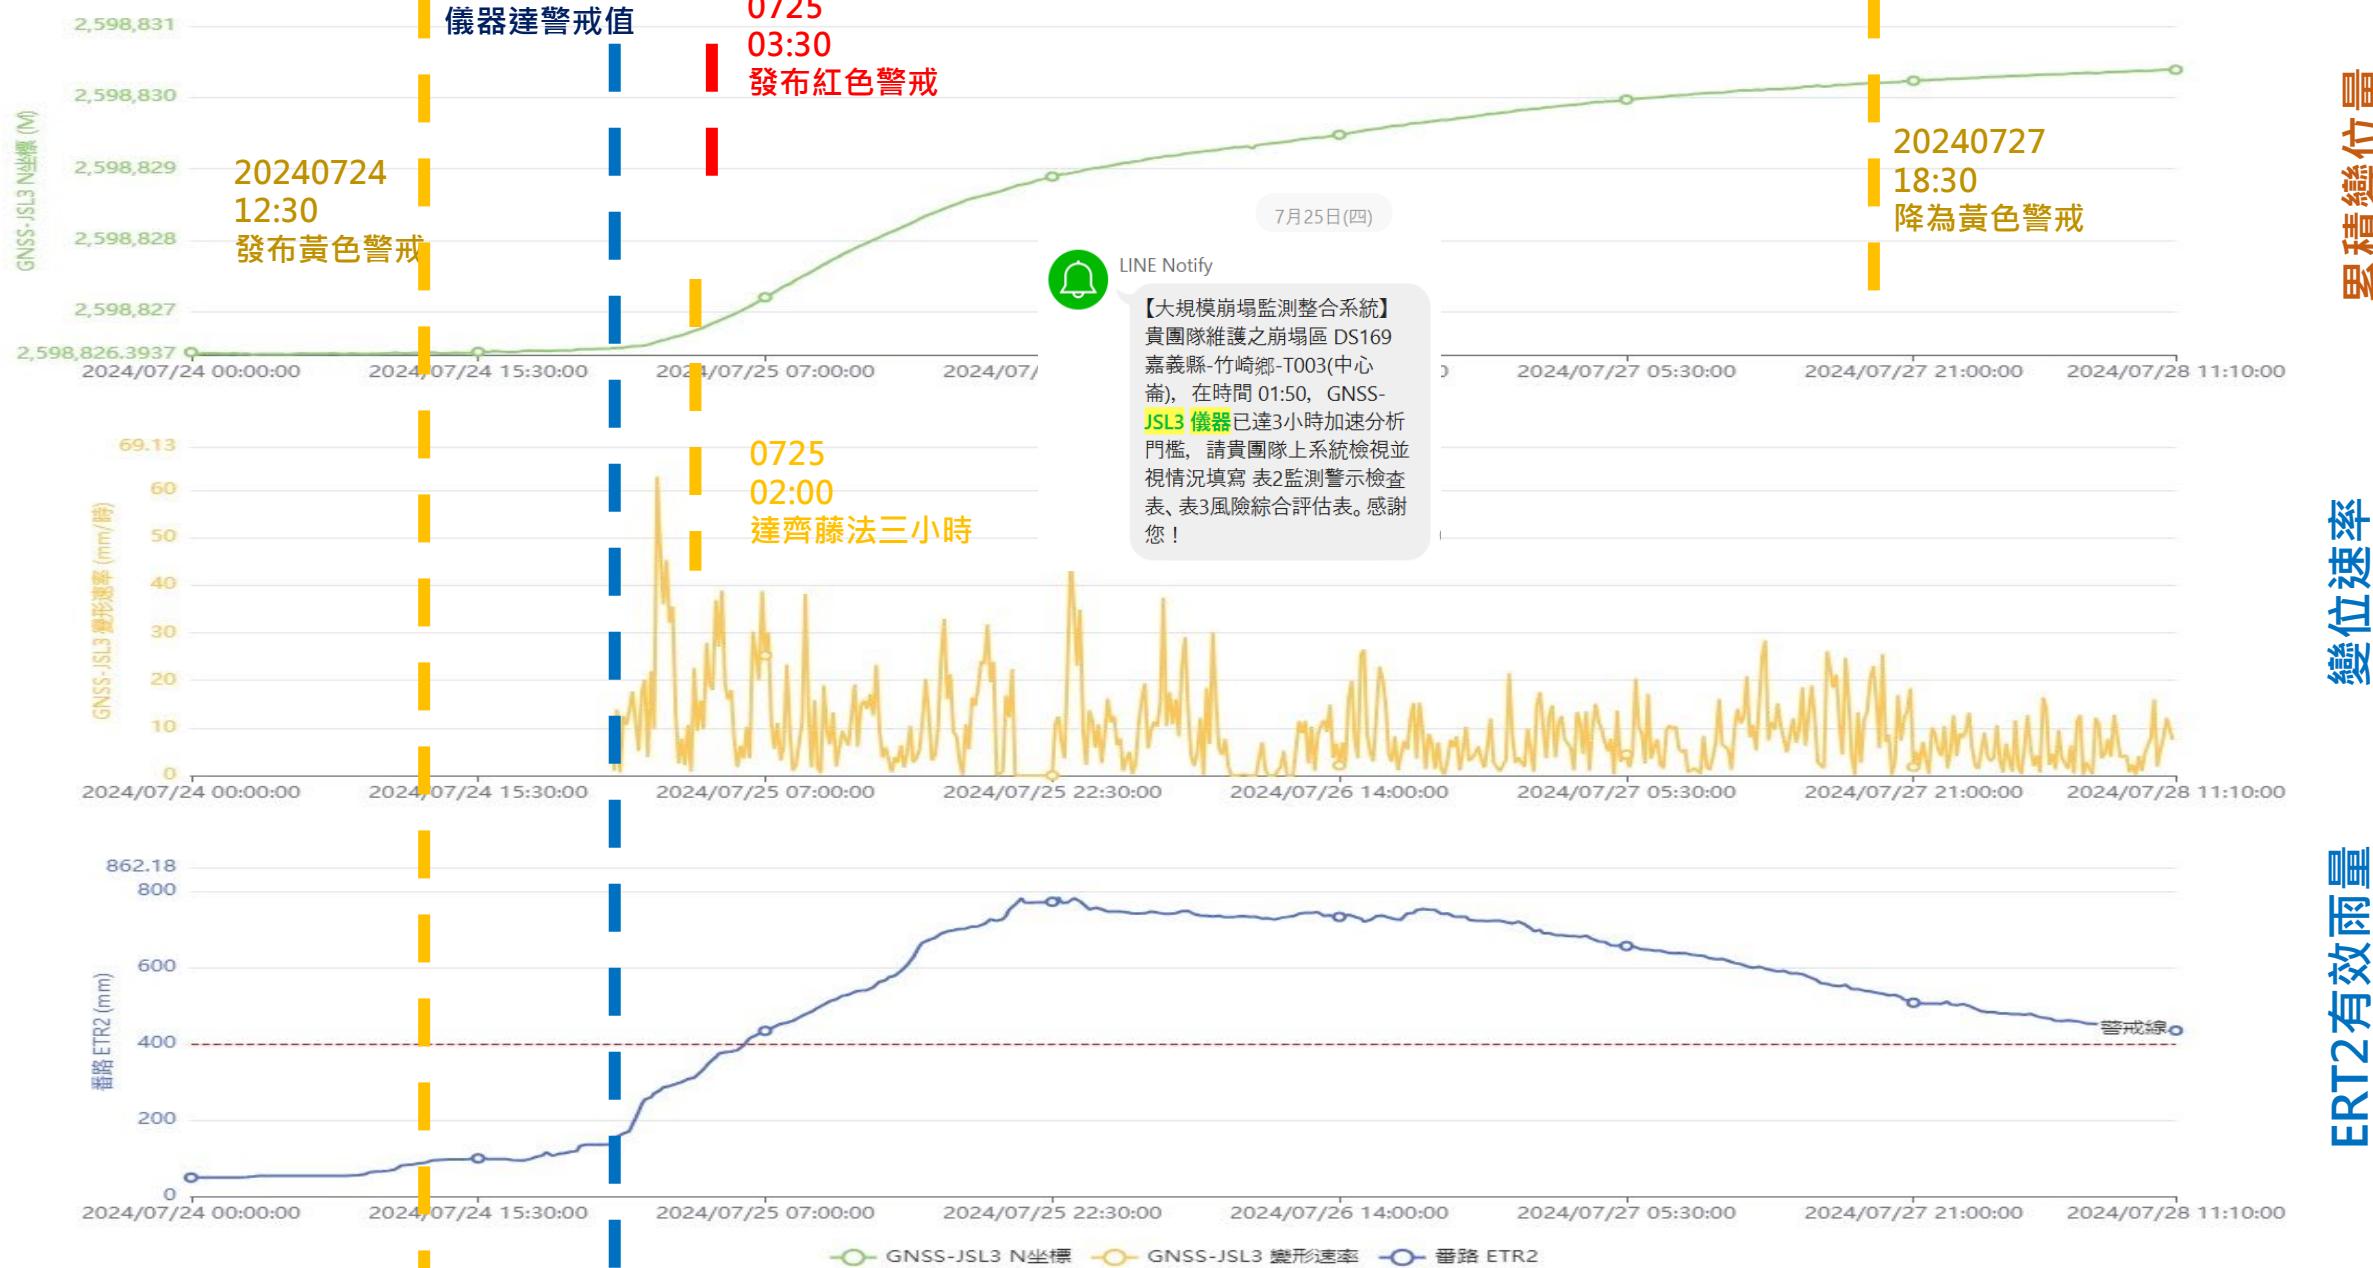
監測值歷史變化圖

時間區間: 2024-07-24 ~ 2024-07-29

嘉義中心崙於2024/07/22凱米期間之3小時位移速率案例分析

累積變位量

變位速率

ERT2有效雨量

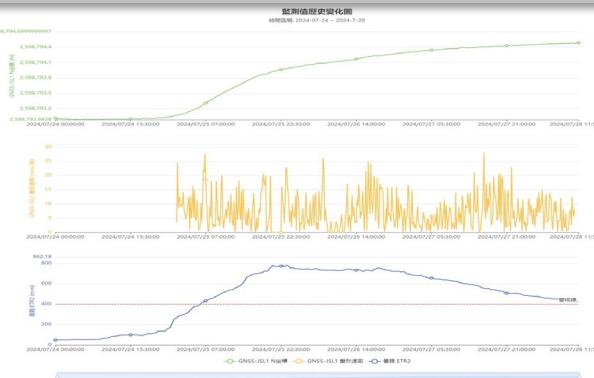
系統圖形化展示-儀器比對分析-變形速率

mm/時 或 s/時

- 當地表變位監測儀器有2個以上的監測儀器達到應變管理值時，全區可研判為注意或警戒階段，因為1個儀器可能會有儀器誤差之問題。
- 當2個儀器都發生變形加速現象時且加速趨勢已超出歷史監測之變動幅度最大值時，崩塌風險之可能性高。
