106年尼莎暨海棠颱風

屏東縣—枋山鄉善餘村

106年尼莎暨海棠颱風-屏東枋山-001

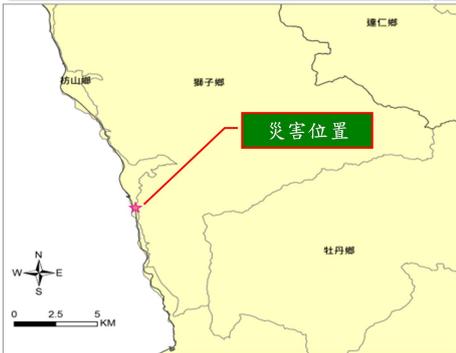
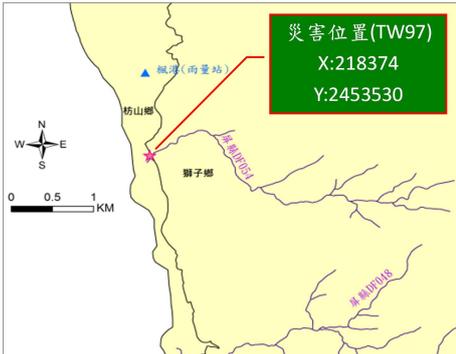
- ❖ 災害發生位置：台26線屏鵝公路380號橋
- ❖ 災害發生時間：7月30日 晚間10:00
- ❖ 災害類型：土石流
- ❖ 累積雨量：360~463mm

- ✓ 災情描述：尼莎暨海棠颱風期間，台26屏鵝公路380號橋處，土石流潛勢溪流屏縣DF054因上游崩塌，洪水挾帶大量土石流入下游，在通洪斷面不足情況下使得洪水溢流橋面並流入河道右岸房舍，及造成農地流失、護岸損壞，台26線屏鵝公路因此淹水道路中斷。
- ✓ 災害規模：房舍2戶遭受土石侵入、農地流失約3,000平方公尺及護岸損壞約50公尺。
- ✓ 災損統計：農地流失約3,000平方公尺及護岸損壞約40公尺。

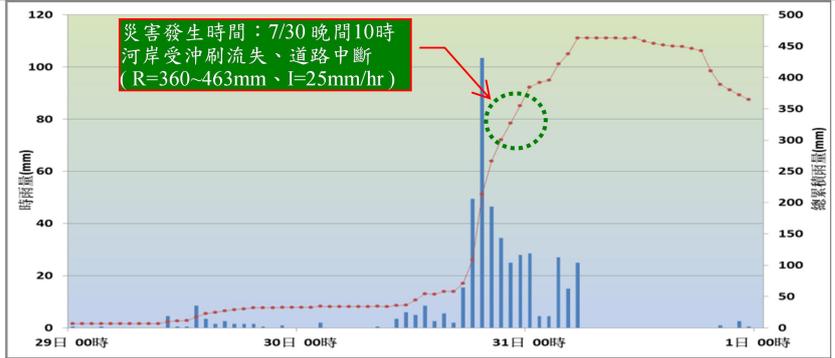
註1：降雨組體圖資料來源一本局土石流防災應變系統
註2：拍攝方位角係以磁北方向0度順時針方向測至目標物之水平角。

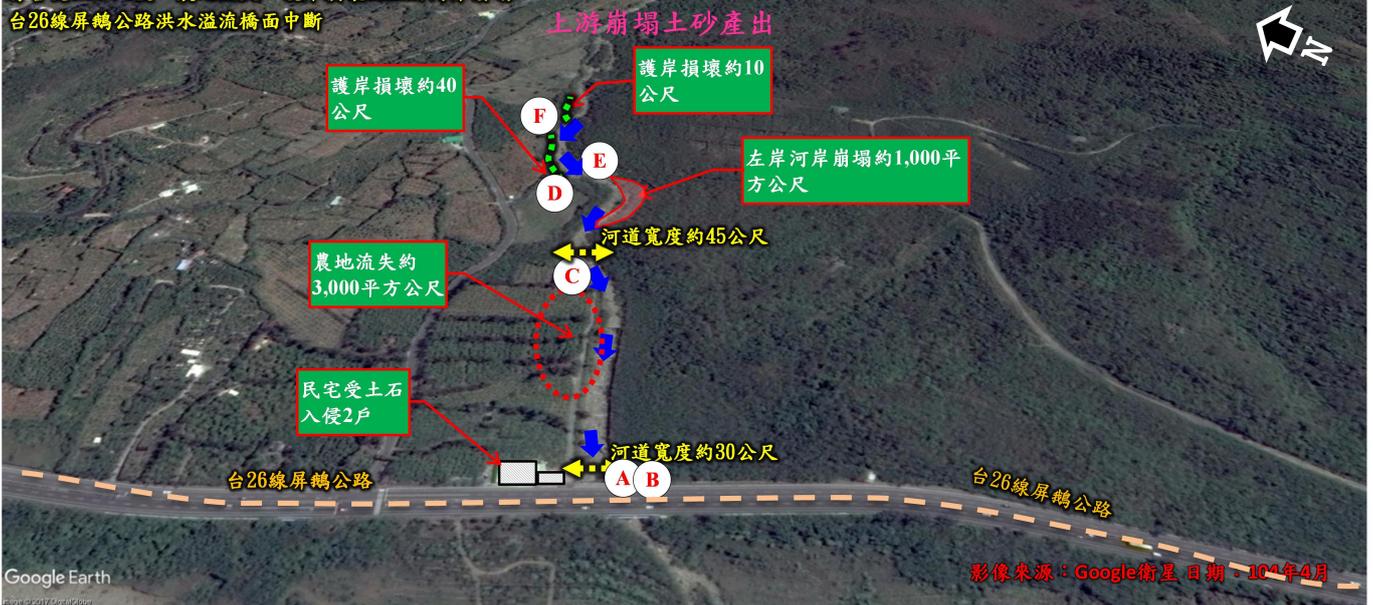
台26線屏鵝公路380號橋處 土石流潛勢溪流屏縣DF054
房舍受土石入侵、農地流失、護岸損壞及上游河岸崩塌
台26線屏鵝公路洪水溢流橋面中斷
