106年0601豪雨重大土砂災例最速報

106年0601豪雨

南投縣—水里鄉新山村

106年0601豪雨-南投水里-001

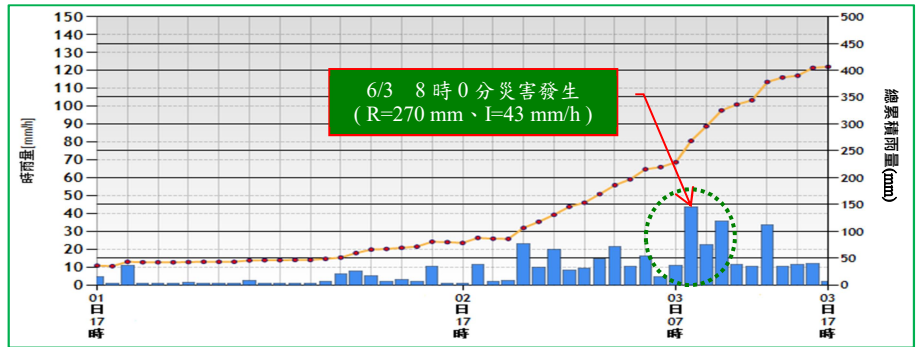
(參考雨量站：西巒(01H47) 土石流警戒基準值：無)

註1：降雨組體圖資料來源一本局土石流防災應變系統

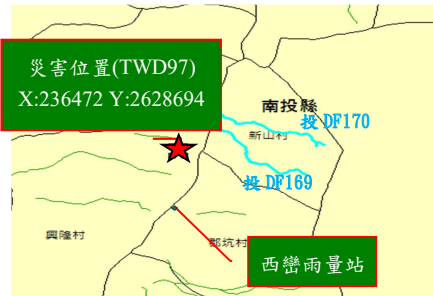
- ❖ 災害發生位置：人倫林道
- ❖ 災害發生時間：6月3日8時0分
- ❖ 災害類型：崩塌(山崩)
- ❖ 累積雨量：270 mm

- ❖ 災情描述：0601 豪雨期間，人倫林道邊坡崩塌，造成台21線道路阻塞約10公尺。
- ❖ 災害規模：崩塌規模長約20公尺、寬約10公尺、深度約2公尺，崩塌面積200平方公尺，土石堆積土方量約400立方公尺。
- ❖ 災損統計：道路阻塞約10公尺。
