# 107 年 0823 熱帶低壓重大土砂災例最速報

## 107 年 0823 熱帶低壓

## 屏東縣—獅子鄉竹坑村

**107 年 0823 熱帶低壓-屏東獅子-001**

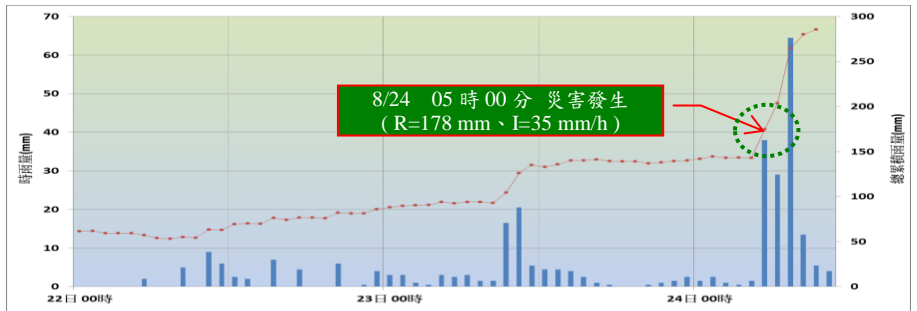
(參考雨量站：楓港(COR400) 土石流警戒基準值：無)

註 1：降雨組體圖資料來源—本局土石流防災應變系統  
註 2：拍攝方位角係以磁北方向 0 度順時針方向測至目標物之水平角。

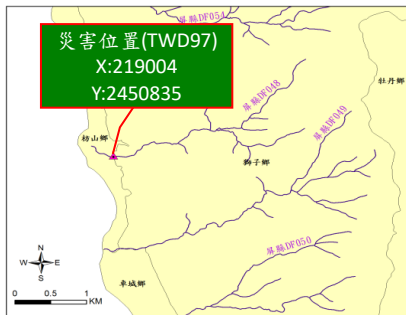
- ❖ 災害發生位置：台 26 線屏鵝公路 385 號橋
- ❖ 災害發生時間：8 月 24 日 05 時 00 分
- ❖ 災害類型：崩塌(沖蝕)
- ❖ 累積雨量：178 mm

- ❖ 災情描述：0823 熱帶低壓期間，台 26 線屏鵝公路 385 號橋處苦苓巷北側邊坡因土砂流出，逕流挾帶土砂沿著苦苓巷既有道路溢流台 26 線，造成台 26 線因土石溢淹道路阻塞。
- ❖ 災害規模：崩塌面積約 1.5 公頃，深度約 0.3 公尺，土方量約 4500 立方公尺。
- ❖ 災損統計：無。
