# 113 年重大土砂災例最速報

## 花蓮縣—秀林鄉崇德村

### 113 年其他(0422)-花蓮秀林-002

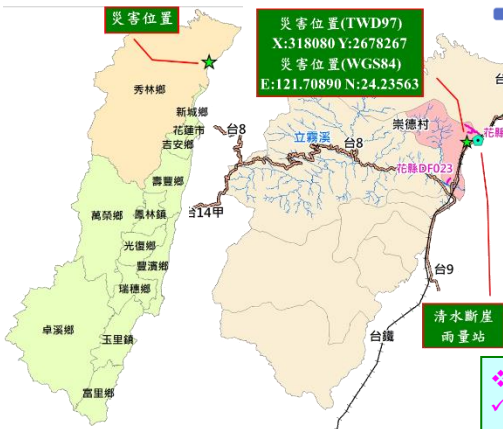
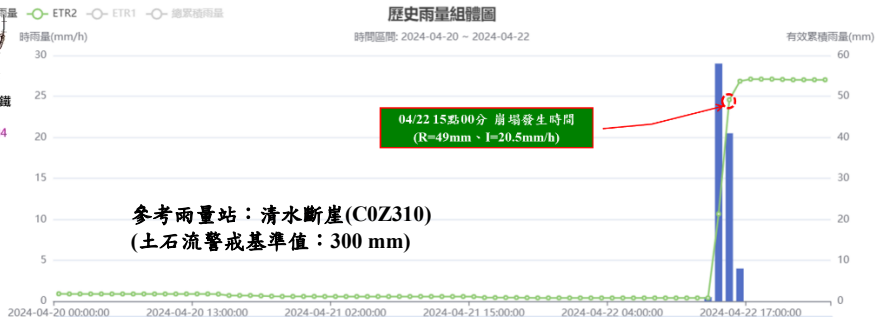
- ❖ 災害發生位置：台 9 線 160.7K
- ❖ 災害發生時間：04 月 22 日 15 時 00 分
- ❖ 災害類型：土石流
- ❖ 災害發生之有效累積雨量：49mm

- ✓ 災情描述：台 9 線 160.7K 處係因 0403 花蓮地震，造成台 9 線上邊坡發生新增崩塌，大量土砂堆積於溪床，且於 4 月 22 日之強降雨引發土石流，河床土石流動至台 9 線，造成過路箱涵阻塞，大量土砂堆積於道路，部分堆積於小清水溪停車場，土石流造成溪床拓寬。
- ✓ 災害規模：崩塌範圍長約 200 公尺，寬約 80 公尺，面積約 8,000 平方公尺，平均崩塌深度約 2 公尺，崩塌量體約 16,000 立方公尺；堆積範圍長約 30 公尺，寬約 100 公尺，面積約 1,800 平方公尺，平均堆積深度約 2 公尺，堆積土方量約 3,600 立方公尺。
- ✓ 災損統計：道路淤埋長度約 100 公尺。
