# 110 年 0615 其他重大土砂災例最速報

## 苗栗縣—南庄鄉東河村

### 110 年 0615 其他-苗栗南庄-001

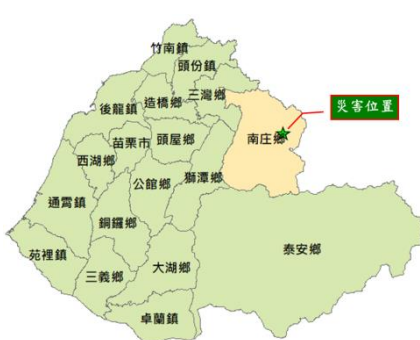
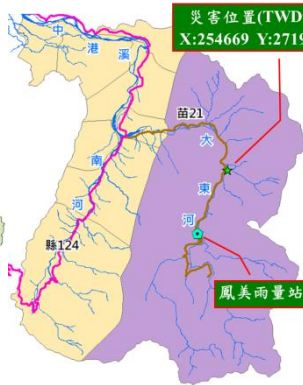
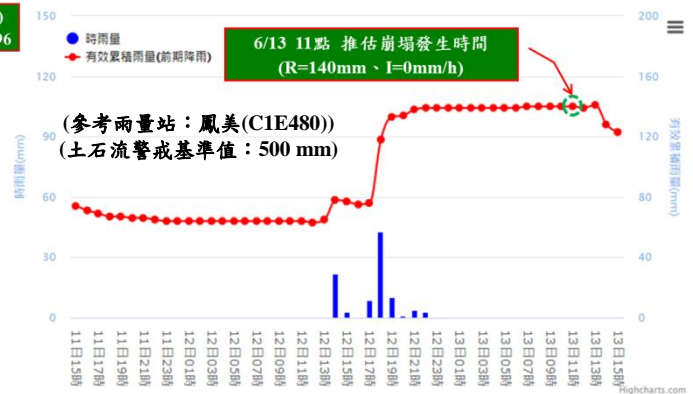
- ❖ 災害發生位置：苗 21 線 6.5K
- ❖ 災害發生時間：6 月 13 日 11 時 00 分
- ❖ 災害類型：崩塌(山崩)
- ❖ 累積雨量：140mm

- ✓ 災情描述：苗 21 線為通往南庄鄉鹿場部落之主要道路，6.5K 處陡峭邊坡節理明顯，推測 6 月 12 日豪雨造成雨水入滲邊坡裂隙導致崩塌發生，大量巨石及土砂崩塌至苗 21 線，造成邊坡擋土設施損毀及道路中斷，目前可單向通車，但仍有土石堆積於道路兩側。
- ✓ 災害規模：苗 21 線 6.5K 處，崩塌範圍長約 50 公尺、寬約 20 公尺，面積約 1,000 平方公尺，平均深度約 2 公尺，崩塌土方約 2,000 立方公尺，堆積範圍長約 50 公尺、寬約 32 公尺，面積約 1,600 平方公尺，平均深度約 1.25 公尺，堆積量體約 2,000 立方公尺。
- ✓ 災損統計：道路掩埋約 30 公尺。
