# 113 年重大土砂災例最速報

## 南 投 縣—信義鄉東埔村

### 113 年其他(0528)-南投信義-001

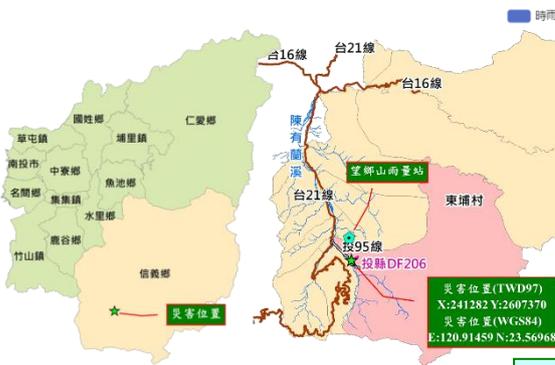
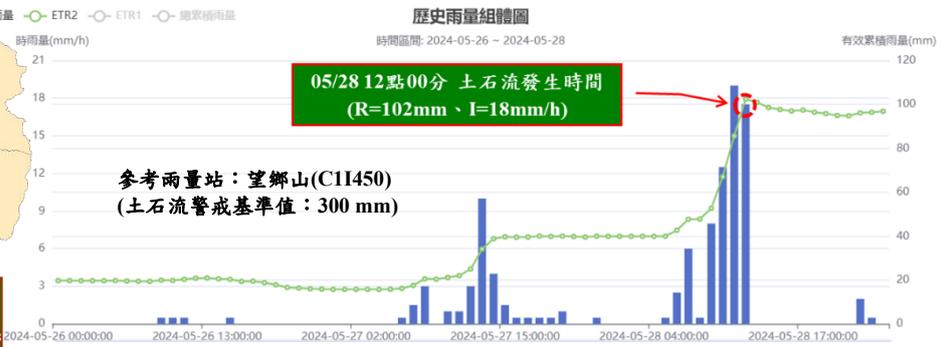
- ❖ 災害發生位置：投 95 線 4.3K 投縣 DF206
- ❖ 災害發生時間：05 月 28 日 12 時 00 分
- ❖ 災害類型：土石流
- ❖ 災害發生之有效累積雨量：102mm

- ✓ 災情描述：投 95 線 4.3K 投縣 DF206 於 112 年發生土石流，大量土砂堆積於河道，並於 113 年 5 月 28 日因降雨再次引發土石流，逕流將河道土砂帶出，並堵塞投 95 線之過路箱涵，因而使土砂溢流至並堆積於投 95 線，現況河道仍有土砂堆積。
- ✓ 災害規模：堆積範圍長約 40 公尺，寬度約 50 公尺，面積約 1,000 平方公尺，平均堆積深度約 2 公尺，堆積量體約 2,000 立方公尺。
- ✓ 災損統計：道路淤埋長度約 50 公尺。
