# 107 年 0823 熱帶低壓重大土砂災例最速報

## 臺南市—左鎮區澄山里

### 107 年 0823 熱帶低壓-臺南左鎮-001

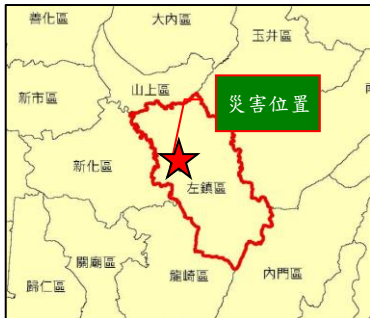
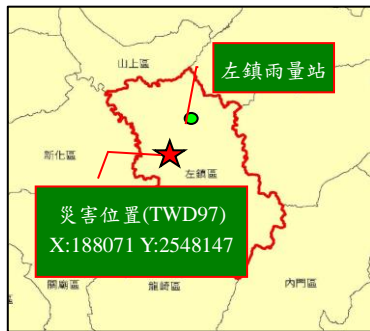
- ❖ 災害發生位置：南 171-1 線 2.3K
- ❖ 災害發生時間：8 月 24 日 12 時 00 分
- ❖ 災害類型：崩塌(山崩)
- ❖ 累積雨量：475 mm

✓ 災情描述：0823 熱帶低壓，台南左鎮的南 171-1 線區道因當地邊坡崩塌，過嶺部落路段遭土石沖毀，交通中斷。

✓ 災害規模：新崩塌面積約 0.62 公頃，深度約 1.5 公尺，崩塌土方量體約 9300 立方公尺。

✓ 災損統計：道路中斷約 165 公尺。

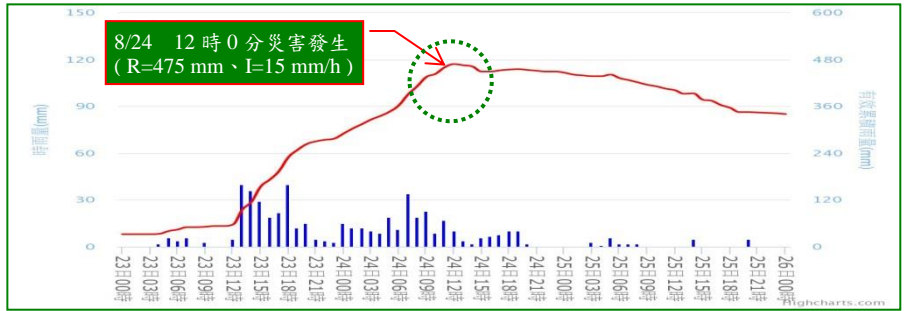
(參考雨量站：左鎮(COX200) 土石流警戒基準值：無)

註 1：降雨組體圖資料來源—本局土石流防災應變系統
