108 年 0611 豪雨重大土砂災例最速報

108 年 0611 豪雨

南 投 縣 — 國 姓 鄉 大 旗 村

108 年 0611 豪雨-南投國姓-002
 ❖ 災害發生位置：福旗巷 18 號
 ❖ 災害發生時間：6 月 11 日 10 時 00 分
 ❖ 災害類型：崩塌(沖蝕)
 ❖ 累積雨量：114 mm

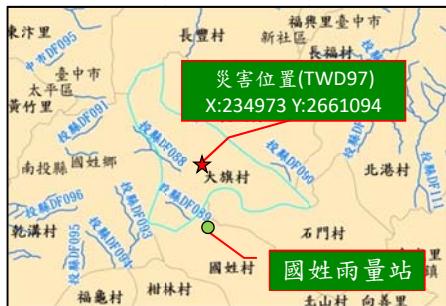
❖ 災損描述與統計：
 ✓ 災情描述：0611 豪雨期間，南投縣國姓鄉大旗村邊坡崩塌，土石衝入民宅後院。
 ✓ 災害規模：崩塌面積約 0.04 公頃，平均深度約 1 公尺，崩塌長度約 40 公尺，寬度約 10 公尺，堆積土方量約 400 立方公尺。
 ✓ 災損統計：一戶民宅部分毀損。
