107年0823熱帶低壓重大土砂災例最速報

高雄市—桃源區寶山里

107年0823熱帶低壓-高雄桃源-001

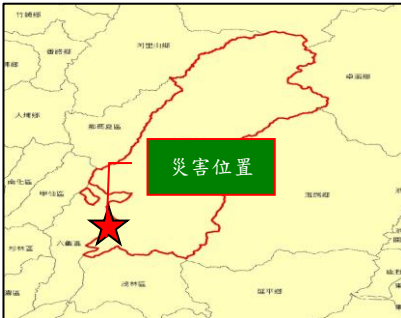
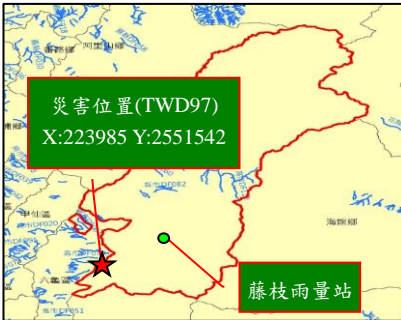
- ❖ 災害發生位置：藤枝林道 18.3K
- ❖ 災害發生時間：8月25日00時00分
- ❖ 災害類型：崩塌(山崩)
- ❖ 累積雨量：550 mm

✓ 災情描述：0823 熱帶低壓，造成高雄桃源區往藤枝的荖濃溪林道 18 到 19K 處發生崩塌，交通中斷。

✓ 災害規模：新崩塌面積約 0.04 公頃，深度約 0.5 公尺，崩塌土方量體約 200 立方公尺。

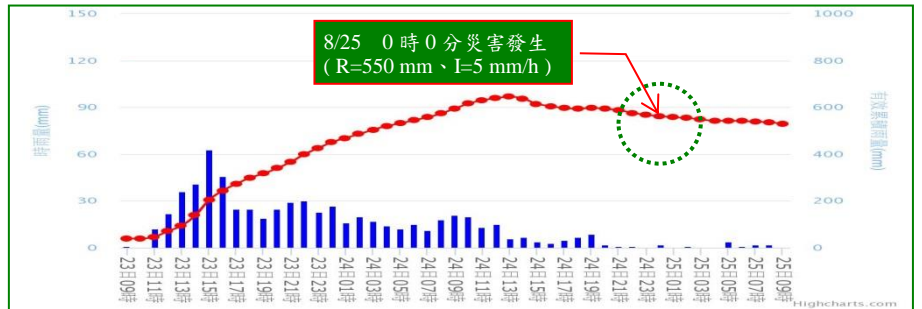
(參考雨量站：藤枝(CIV600) 土石流警戒基準值：無)

註1: 降雨組圖資料來源—本局土石流防災應變系統
