# 108 年其他重大土砂災例最速報

## 苗栗縣—泰安鄉象鼻村

### 108 年其他-苗栗泰安-001

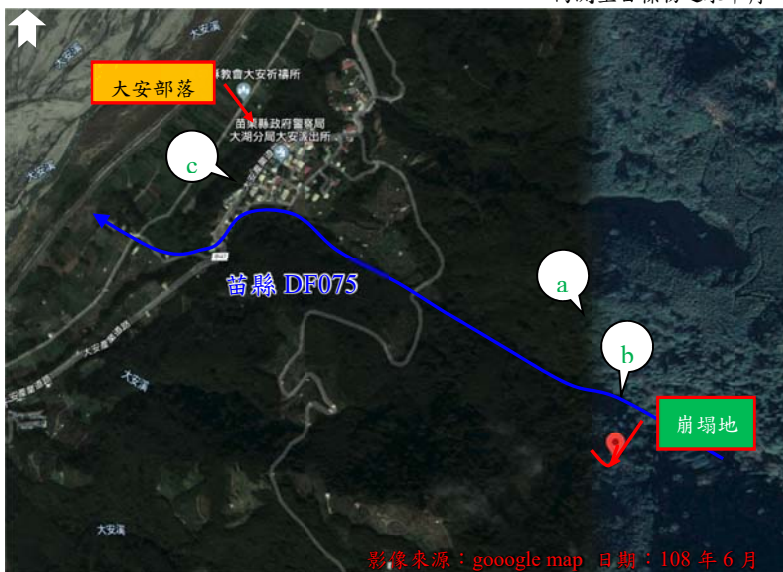
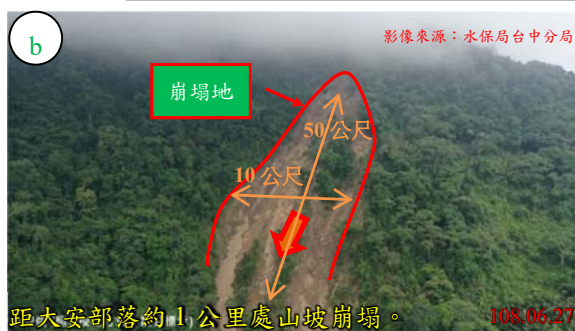
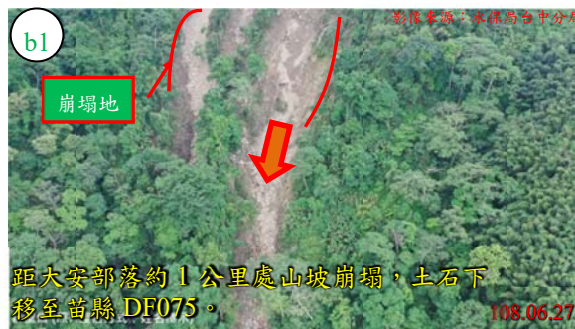
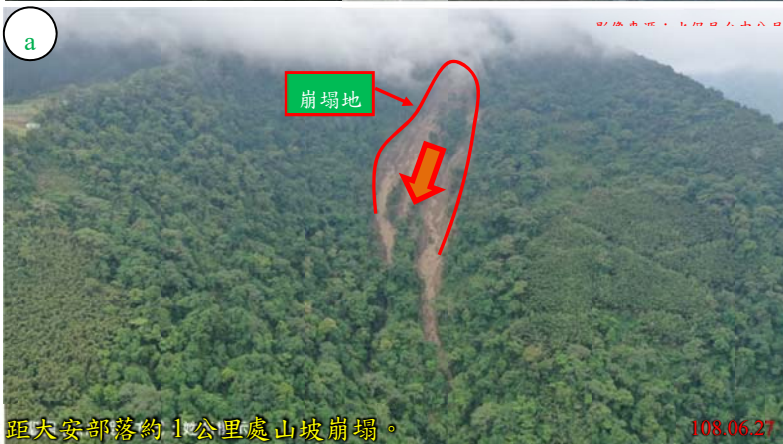
- ✓ 災情描述：受 0625 鋒面大雨影響致舊有裸露面崩塌，土石下移至下方苗縣 DF075 上。
- ✓ 災害規模：崩塌面積約 0.05 公頃，長約 50 公尺，寬約 10 公尺，平均深度約 2 公尺，崩塌土方量體約 1,000 立方公尺。
