108 年其他重大土砂災例最速報

桃園市一復興區高義里

108 年其他-桃園復興-001

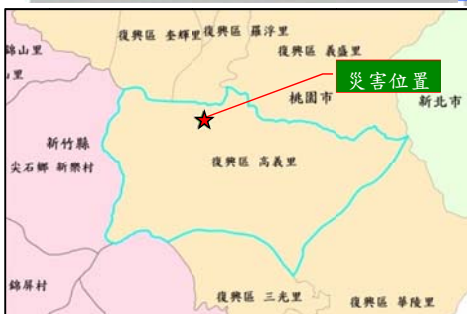
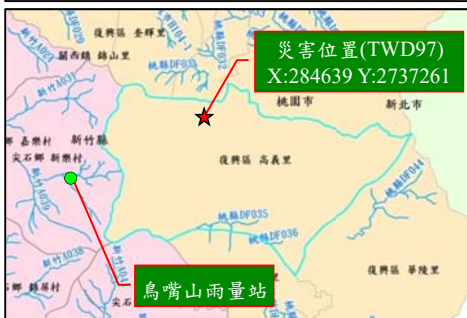
- ❖ 災害發生位置：北橫公路(台 7 線 32.5K)
- ❖ 災害發生時間：7 月 28 日 7 時 40 分
- ❖ 災害類型：崩塌(山崩)
- ❖ 累積雨量：76 mm

- ✓ 災情描述：因連日山區午後大雨影響，造成土壤水分含量升高，導致邊坡崩塌。
- ✓ 災害規模：崩塌面積約 0.4 公頃，長度約 80 公尺，寬度約 50 公尺，平均深度約 2 公尺，崩塌土方量約 8,000 立方公尺；堆積區長約 100 公尺，寬約 20 公尺，平均堆積深度 4 公尺。
- ✓ 災損統計：道路毀損長約 100 公尺(原 8 公尺寬道路僅剩 5 公尺可供通行)。

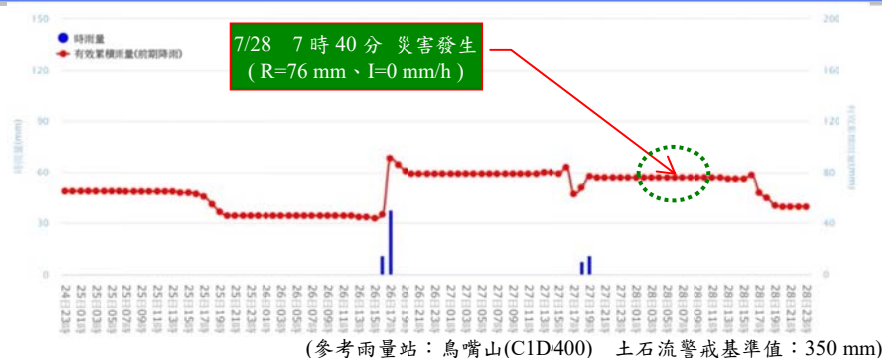
註 1：降雨組體圖資料來源—本局土石流防災應變系統
註 2：拍攝方位角係以磁北方向 0 度順時針方向測至目標物之水平角。
