113 年重大土砂災例最速報

其他(0629)

花蓮縣—秀林鄉和平村

113 年其他(0629)-花蓮秀林-001

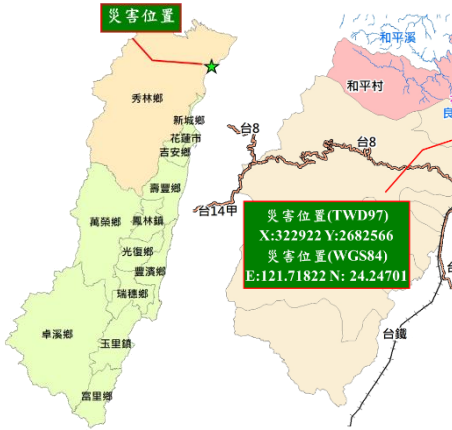
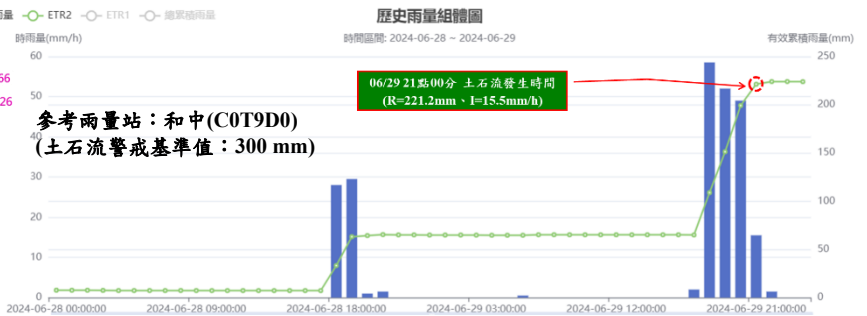
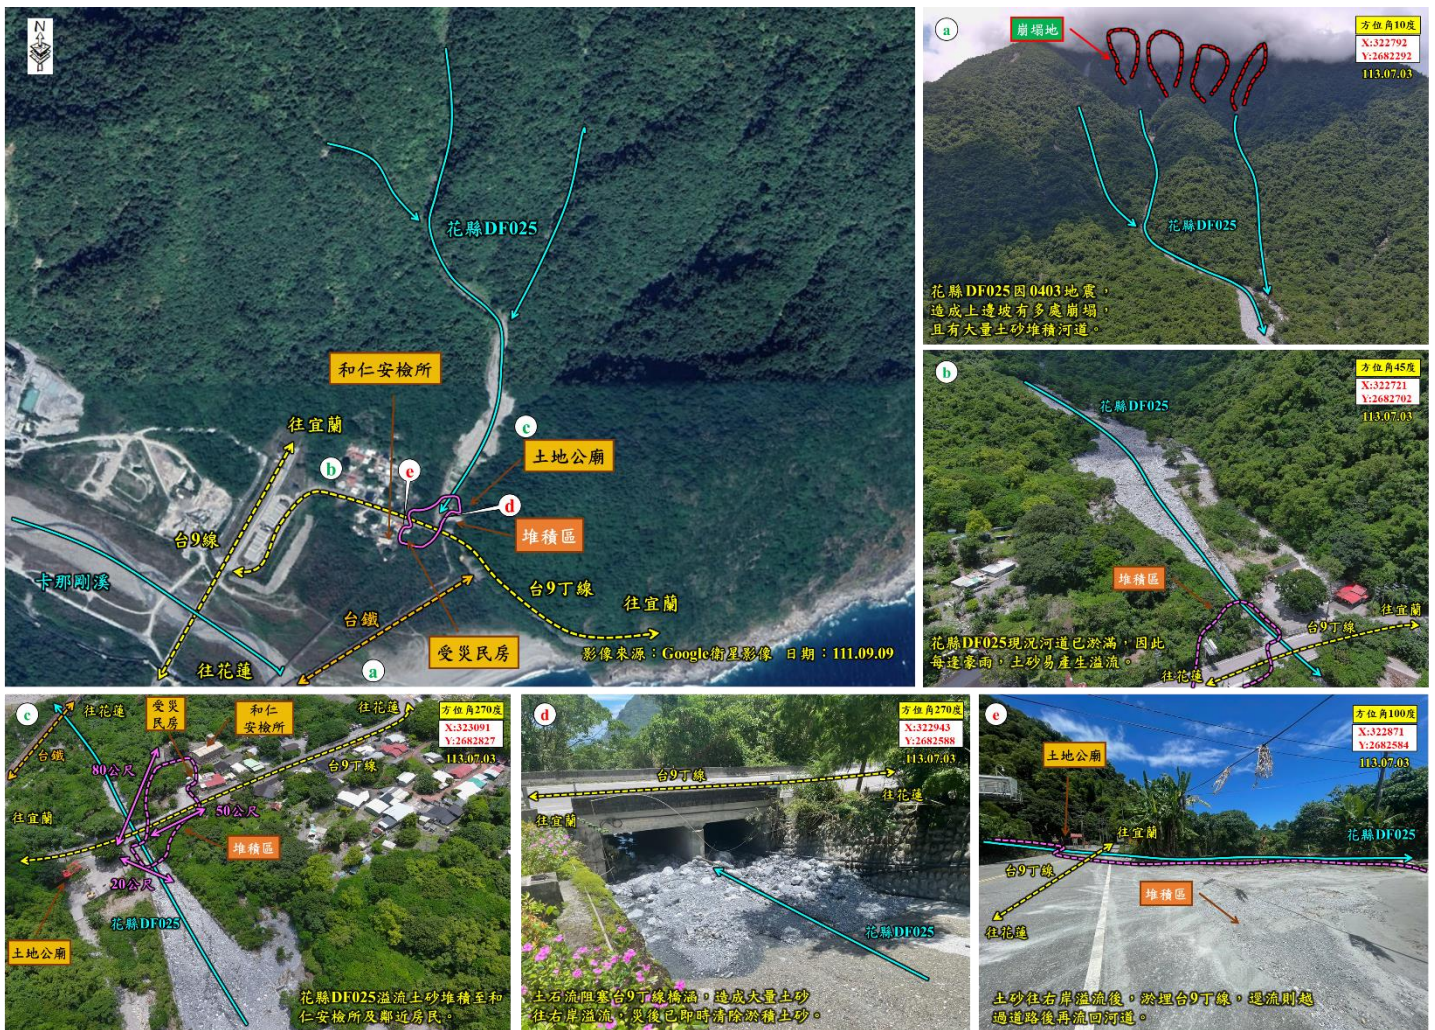
- ◆**災損描述與統計：**
- ✓**災情描述：**花縣 DF025 因 0403 地震，造成上邊坡有多處崩塌，且有大量土砂堆積河道，加上現況河道已淤滿，如遇豪雨，土砂易產生溢流，6 月 29 日傍晚強降雨造成花縣 DF025 發生土石流，土石流阻塞台 9 丁線橋涵，造成大量土砂往右岸溢流，並堆積至和仁安檢所及鄰近房民，最後於低處流回河道。
- ✓**災害規模：**堆積範圍長約 80 公尺，寬約 20 公尺，面積約 1,600 平方公尺，平均堆積深度約 1 公尺，堆積土方量約 1,600 立方公尺。
- ✓**災損統計：**1 棟民房遭堆積土砂沖入、道路淤埋長度約 50 公尺。

- ◆**災害發生位置：**花縣 DF025
- ◆**災害發生時間：**06 月 29 日 21 時 00 分
- ◆**災害類型：**土石流
- ◆**災害發生之有效累積雨量：**221.2mm
