106年0601豪雨重大土砂災例最速報

106年0601豪雨

雲林縣—古坑鄉桂林村

106年0601豪雨-雲林古坑-001

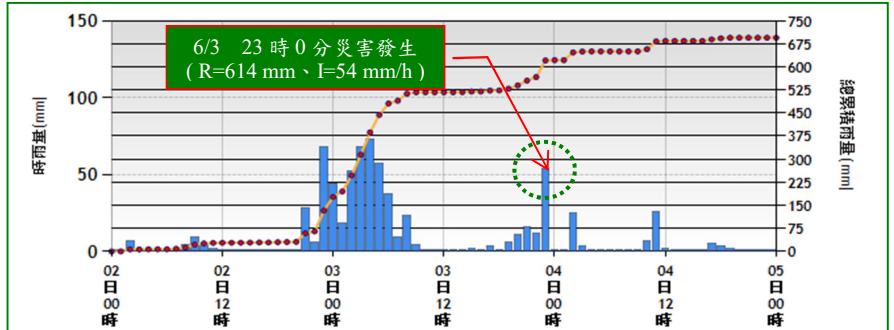
(參考雨量站：古坑(COK490) 土石流警戒基準值：無)

註1：降雨組態圖資料來源—本局土石流防災應變系統

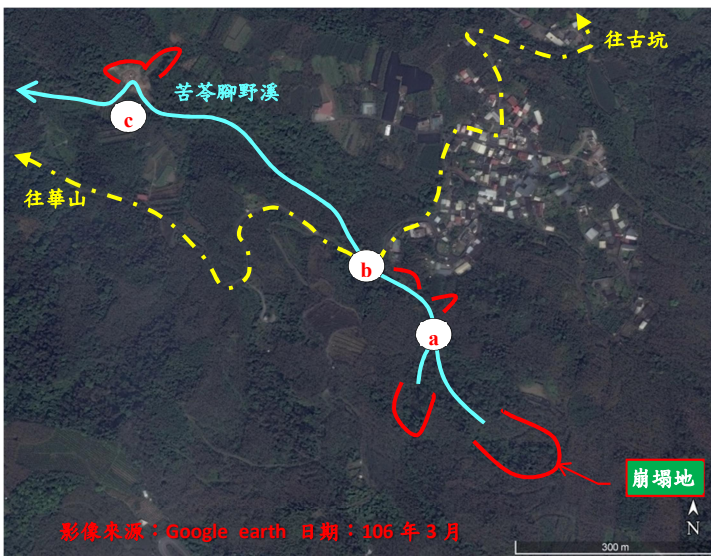
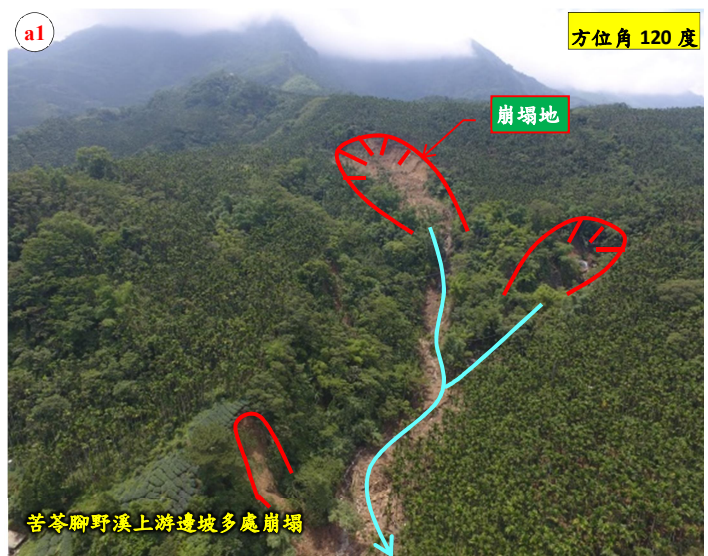
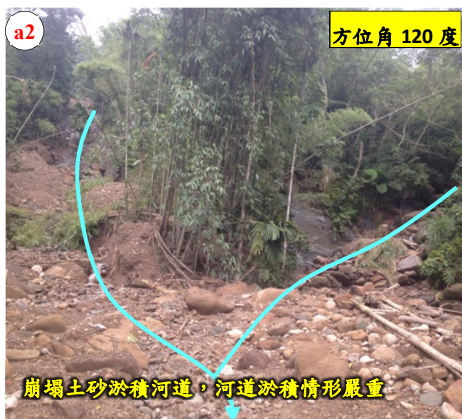
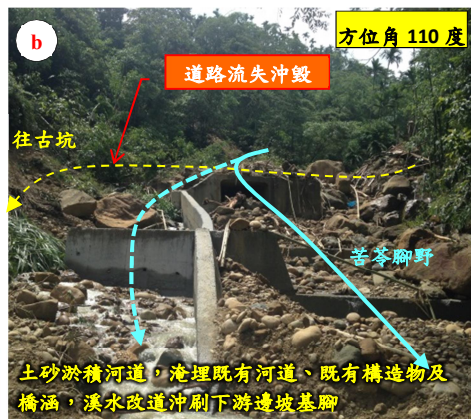
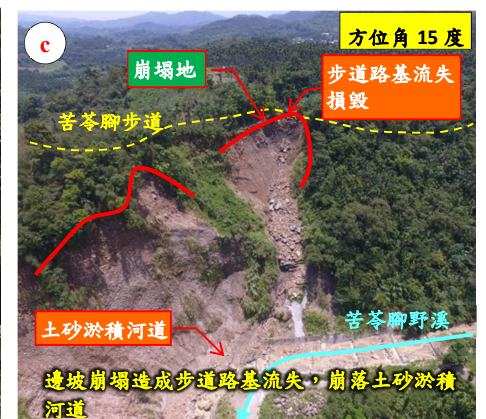
- ✓ 災情描述：0601 豪雨期間，苦苓腳野溪上游及兩側坡面崩塌，土砂淤積河道，淹埋既有河道、既有構造物及橋涵，溪水改道沖刷下游邊坡基腳，加劇邊坡崩塌情形。
- ✓ 災害規模：夾砂水流影響範圍長約 400 公尺、寬約 30 公尺、深約 5 公尺，崩塌面積 12,000 平方公尺，堆積土方量約 60,000 立方公尺。
- ✓ 災損統計：步道毀損約 500 公尺。
