# 108 年利奇馬颱風重大土砂災例最速報

## 嘉義縣一中埔鄉中崙村

### 108 年利奇馬颱風-嘉義中埔-001

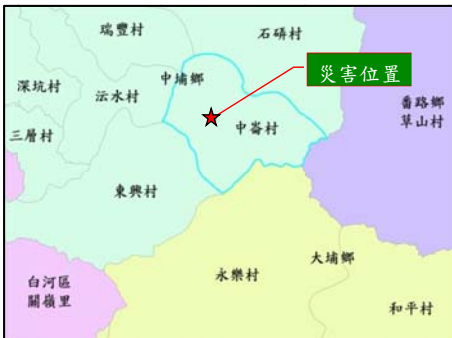
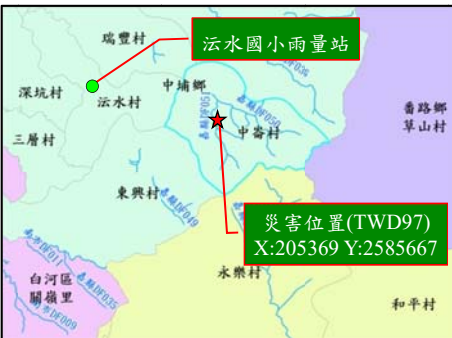
- ❖ 災害發生位置：中崙四號橋
- ❖ 災害發生時間：8 月 13 日 8 時
- ❖ 災害類型：土石流
- ❖ 累積雨量：98 mm

- ✓ 災情描述：利奇馬颱風期間，因嘉義縣 DF051 支流上游邊坡發生崩塌，造成土石堆積於溪床，部分土石沿河道流至下游，於造成支流與嘉 141 縣道交會處之箱涵堵塞，導致土石溢流至嘉 141 縣道及附近一戶民宅，道路因此中斷。
- ✓ 災害規模：崩塌地面積 1.2 公頃，崩塌長約 200 公尺，寬約 60 公尺，平均深度約 3 公尺，崩塌土方量約 36,000 立方公尺。
- ✓ 災損統計：道路中斷 150 公尺，泥水侵入民宅 1 戶。

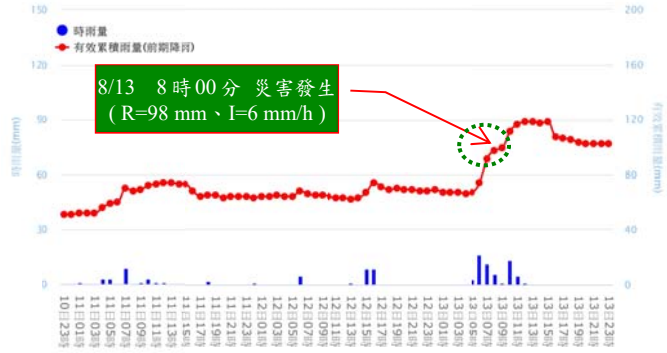
(參考雨量站：中水國小(81M69) 土石流警戒基準值：350 mm)

註 1：降雨組體圖資料來源—本局土石流防災應變系統  
 註 2：拍攝方位角係以磁北方向 0 度順時針方向測至目標物之水平角。
