108 年利奇馬颱風重大土砂災例最速報

高雄市—那瑪夏區南沙魯里

108 年利奇馬颱風-高雄那瑪夏-003

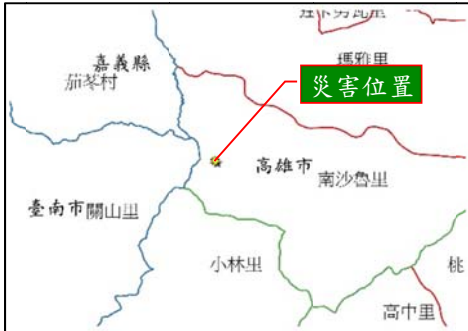
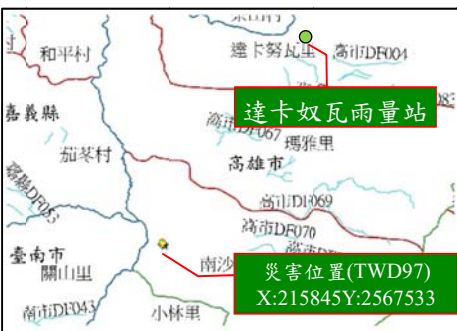
- ❖ 災害發生位置：台 29 線臨 11 便道 3.2k
- ❖ 災害發生時間：8 月 11 日 10 時 00 分
- ❖ 災害類型：崩塌(沖蝕)
- ❖ 累積雨量：337 mm

- ✓ 災情描述：受利奇馬颱風降雨影響致舊有裸露面崩塌，土石下移至台 29 線臨 11 便道，造成道路封閉。
- ✓ 災害規模：路面堆積土石初步評估約 400 立方公尺。
- ✓ 災損統計：台 29 線臨 11 便道 3.2k 遭土石掩埋路段長約 500 公尺。

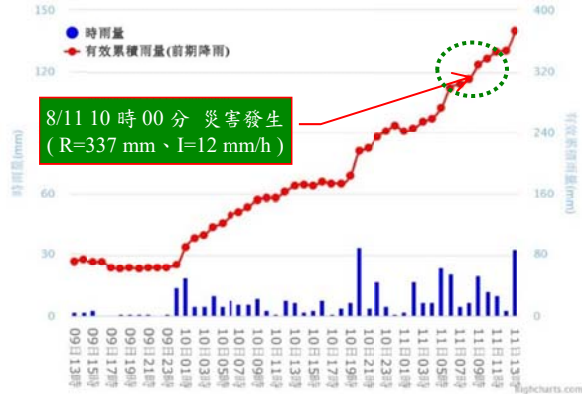
(參考雨量站：達卡努瓦(CIV160) 土石流警戒基準值：300 mm)
