100年1001豪雨重大土石災例最速報

宜蘭縣—三星鄉員山村

100年1001豪雨-宜蘭三星-001

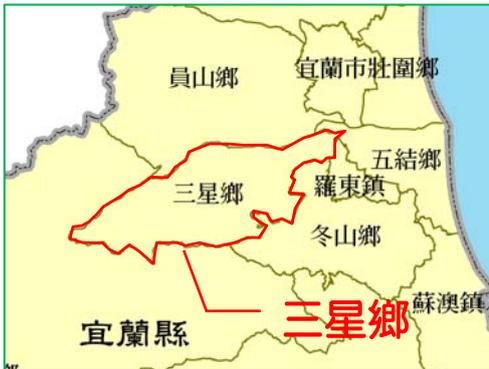
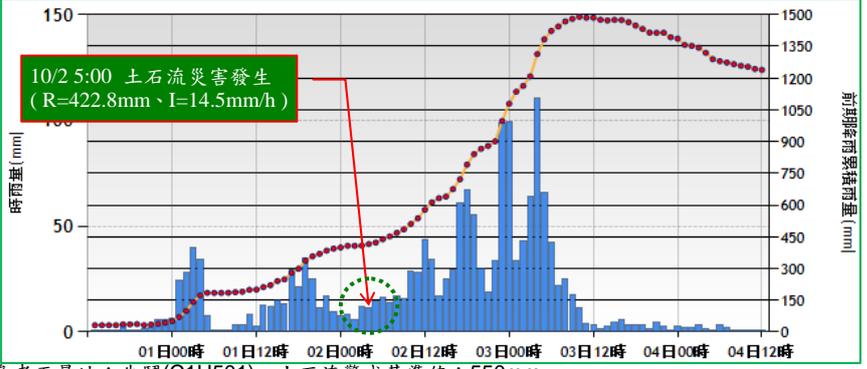
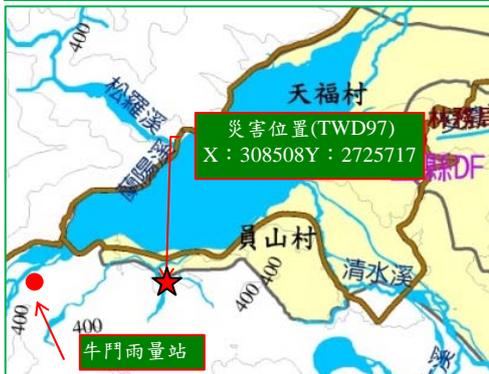
- ❖災區位置：泰雅一路 451 巷 37 號
- ❖災害發生時間：10月2日 5時00分
- ❖災害類型：土石流(臨時編號宜縣005)
- ❖有效累積雨量：422.8mm

註1：坐標採 TWD97 系統
註2：降雨組體圖資料來源—水土保持局 土石流防災應變系統

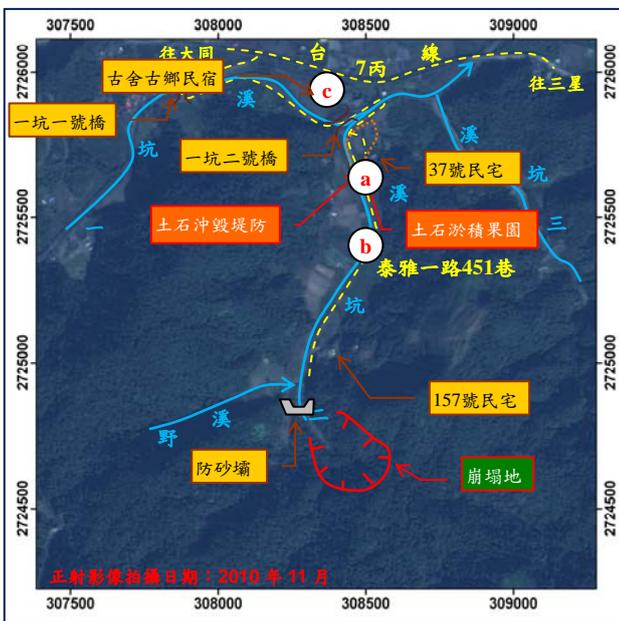
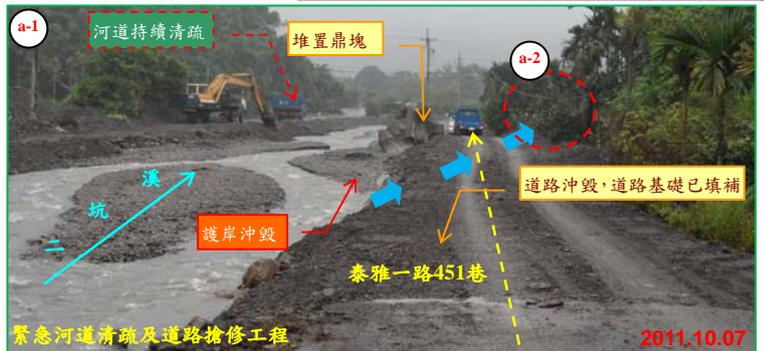
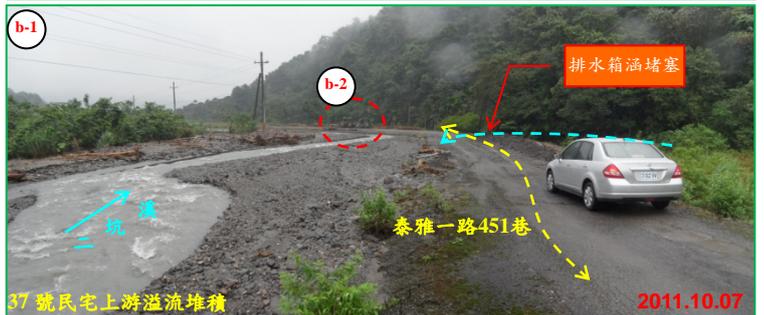
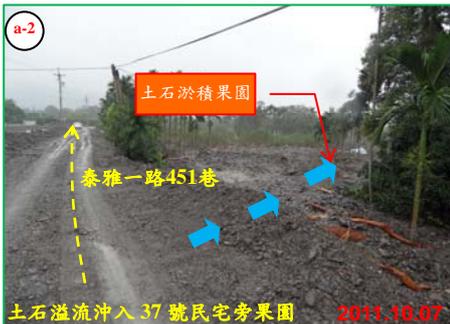
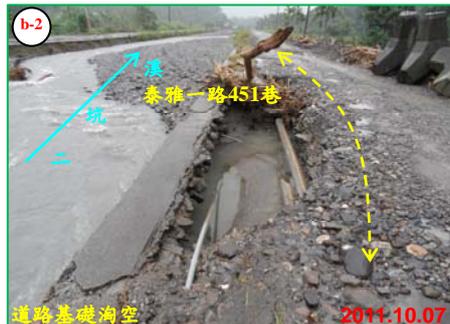
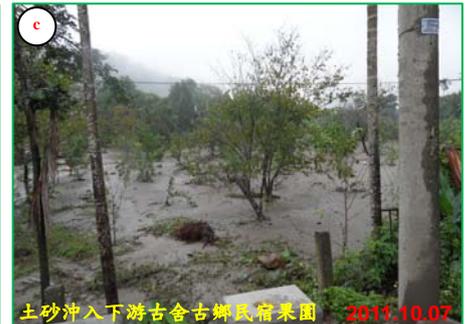
- ✓奈格颱風環流加上東北季風的共伴效應，造成本災區降下超過 1600mm 雨量，二坑溪上游坡地崩塌，並造成土石流災情。
- ✓土石堵塞：漂流木及土石堵塞下游河道。
- ✓土石漫流改道：土石於下游漫流改道。
- ✓土石淤埋：土石淤埋 37 號民宅果園及古舍古鄉民宿(下游一坑溪、二坑溪匯流處)。
- ✓土石沖刷：土石沖毀下游護岸及道路。
- ✓房屋受損：2 戶。
- ✓道路毀損：泰雅一路 451 巷約 100m。
