100 年南瑪都颱風重大土石災例最速報

100 年南瑪都颱風

屏東縣—牡丹鄉四林村

100 年南瑪都颱風-屏東牡丹-002

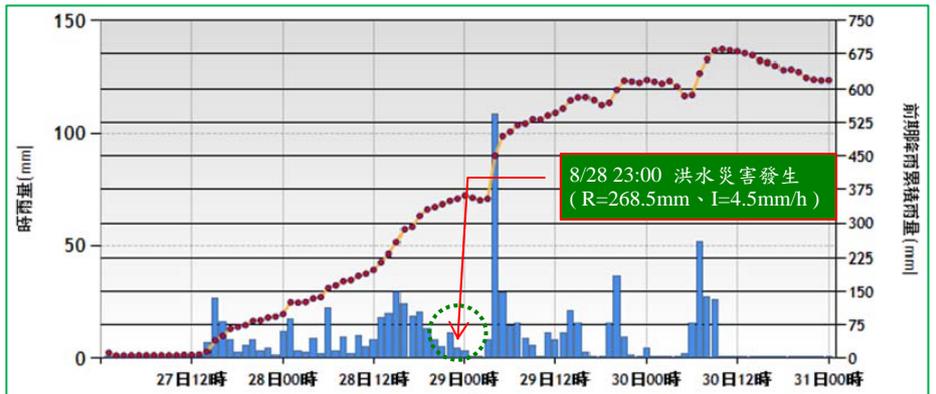
參考雨量站：檳榔(C0R280) 土石流警戒基準值：600mm

- ❖ 災區位置：四林路 85 號(牡林國小)
- ❖ 災害發生時間：8 月 28 日 23 時 00 分
- ❖ 災害類型：洪水、地滑
- ❖ 有效累積雨量：268.5mm

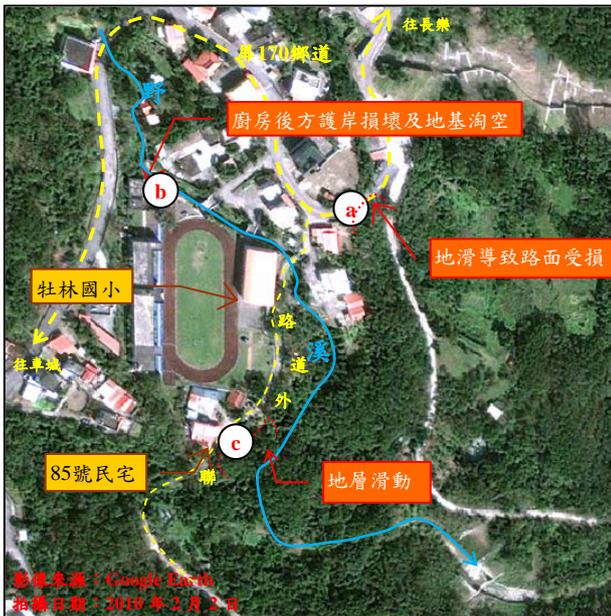
- ✓ 南瑪都颱風期間，四林村牡林國小廚房後方旁野溪發生洪水災害；溪水沖毀野溪護岸，且持續沖刷後方房地基。
- ✓ 屏 170 鄉道道路下邊坡地滑而發生路面塌陷。
- ✓ 四林路 85 號民宅前地坪滑落陷。
- ✓ 房屋受損：共 2 棟。
- ✓ 道路毀損：屏 170 鄉道受損約 50m。
