100 年南瑪都颱風重大土石災例最速報

100 年南瑪都颱風

屏東縣—牡丹鄉四林村

100 年南瑪都颱風-屏東牡丹-003

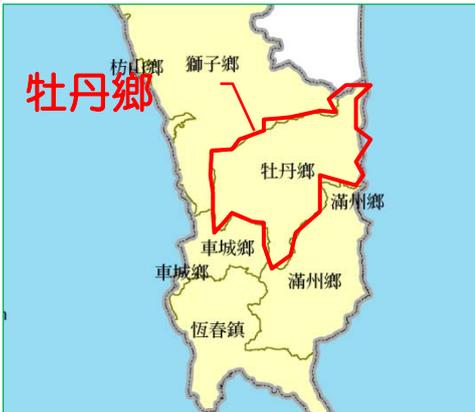
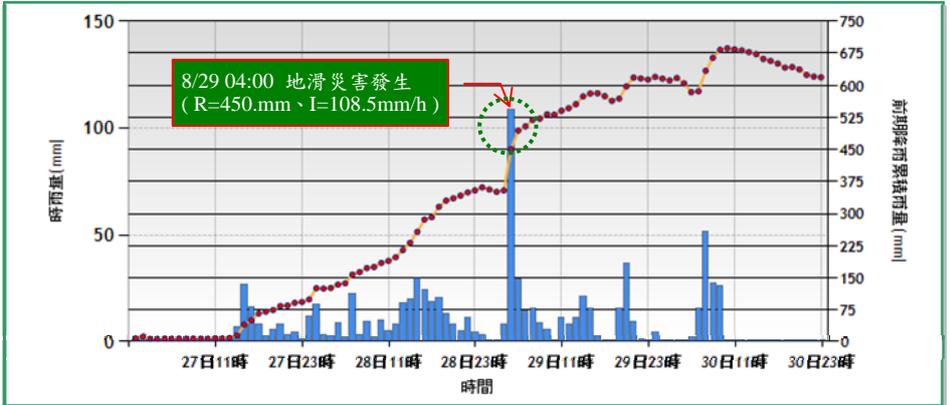
- ❖ 災區位置：靈山老祖娘娘廟 (屏 170 鄉道 5K 處)
- ❖ 災害發生時間：8 月 29 日 04 時 00 分
- ❖ 災害類型：地滑
- ❖ 有效累積雨量：450mm

- ✓ 南瑪都颱風期間，屏 170 鄉道 5K 處因地層滑動而發生路面坍塌災害，電線桿毀損。
- ✓ 緊鄰屏 170 鄉道的民宅(靈山老祖娘娘廟)，因地滑而產生與路面約有 1~2m 高差及裂縫，房舍內支柱損毀。
- ✓ 房屋受損：共 8 棟(民宅 7 棟，寺廟 1 棟)。
- ✓ 道路毀損：屏 170 鄉道 5K 處，約 60m 道路受地滑影響中斷。
- ✓ 人員傷亡：無
