101年0610豪雨重大土砂災例最速報

南投縣一仁愛鄉合作村

101年0610豪雨-南投仁愛-001

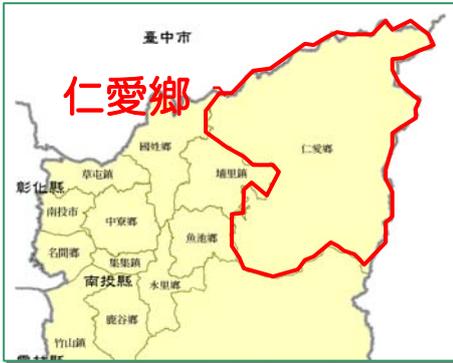
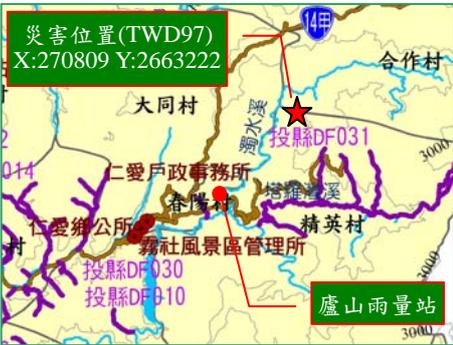
- ❖ 災區位置：平生部落 (台電屯原支41號電線桿處)
- ❖ 災害發生時間：6月10日22時00分
- ❖ 災害類型：崩塌
- ❖ 有效累積雨量：259.4mm

- ✓ 6月10日起連日豪雨，造成平生產業道路下緣坡面崩塌災害，崩塌規模長約20公尺，寬80公尺。土石沖毀台電屯原支41號電線桿處旁果農工寮，並造成工寮下方之聯絡道路損毀中斷。
- ✓ 土石淤埋：工寮、果園各1處。
- ✓ 人員傷亡：2死1傷。
- ✓ 道路毀損：聯絡道路中斷約20公尺。

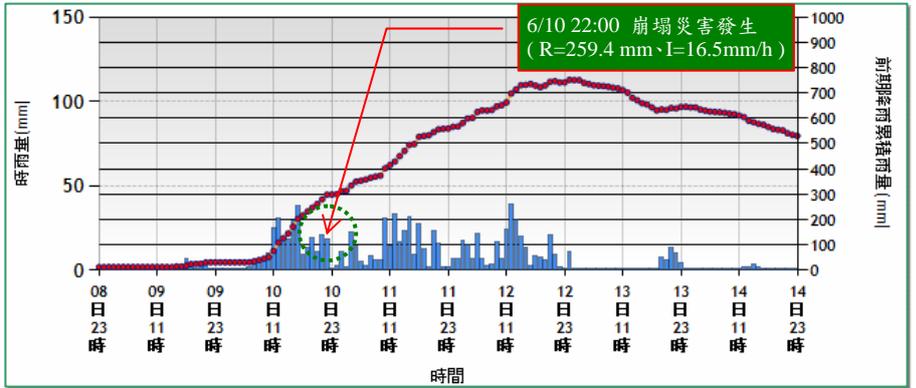
參考雨量站：盧山(C11010) 土石流警戒基準值：-
