101年0610豪雨重大土石災例最速報

101年0610豪雨

南投縣—信義鄉神木村

101年0610豪雨-南投信義-001

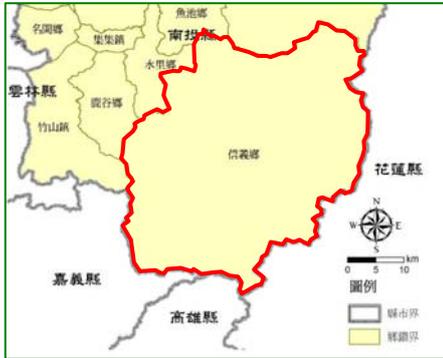
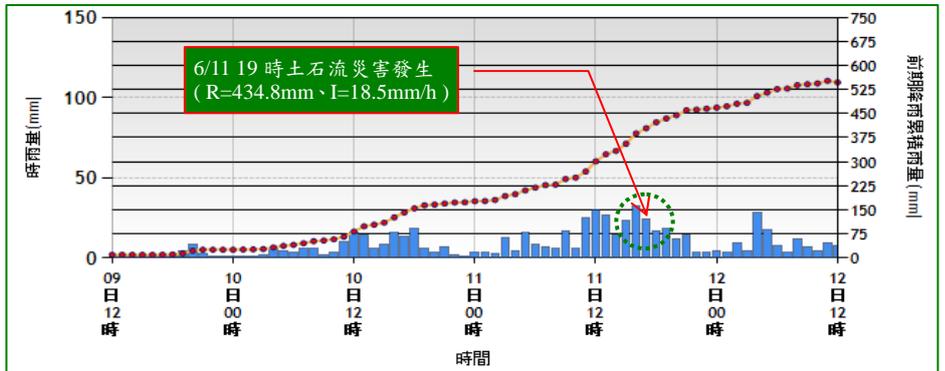
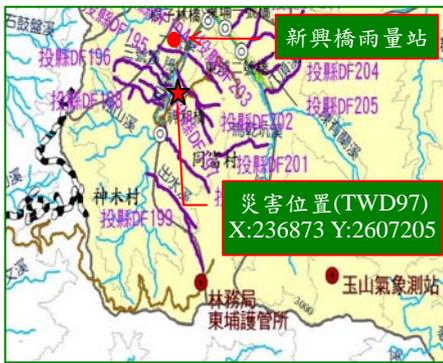
- ❖ 災區位置：頭坑溪與和社溪匯流口
- ❖ 災害發生時間：6月12日19時
- ❖ 災害類型：土石流(投縣DF202)、洪水(土砂淤積)
- ❖ 有效累積雨量：434.8mm

- ✓ 6月10日晚間起持續降下豪雨，6月11日約19點，投縣DF202(頭坑溪)爆發土石流，阻塞和社溪主河道，形成堰塞湖，湖寬約500m，長度約700m。
- ✓ 土砂漫流改道：和社溪溪水溢淹至左岸，土砂淤埋民宅。
- ✓ 土砂淤埋：和社溪左岸民房遭土砂淤埋。
- ✓ 土砂堵塞：頭坑溪經連續豪雨，挾帶大量土砂堵塞和社溪主河道，形成堰塞湖。
- ✓ 房屋受損：3棟。

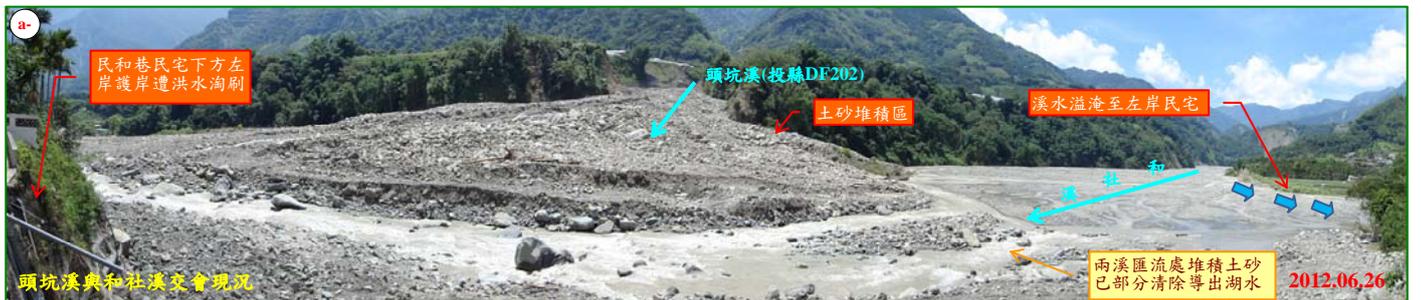
參考雨量站：新興橋(C1134) 土石流警戒基準值：250mm
