# 101年0610豪雨重大土砂災例最速報

## 台北市一大安區學府里

### 101年0610豪雨-台北大安-001

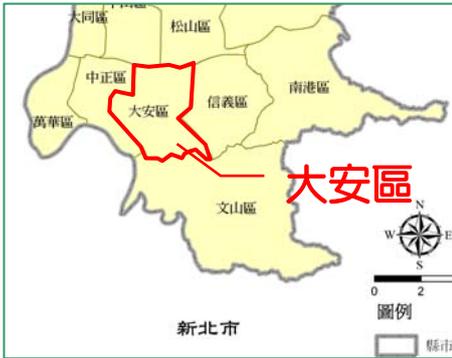
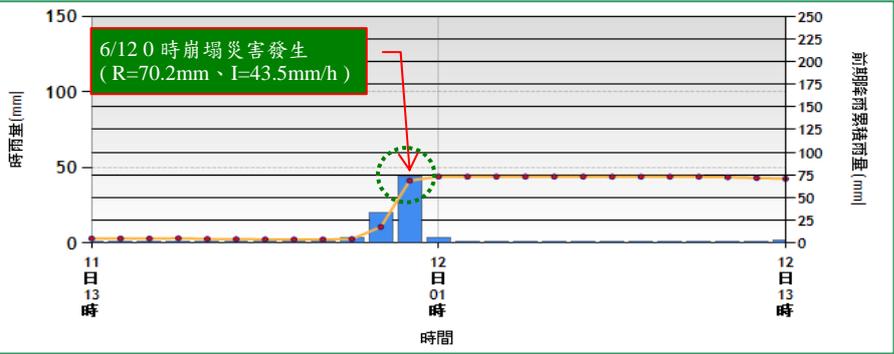
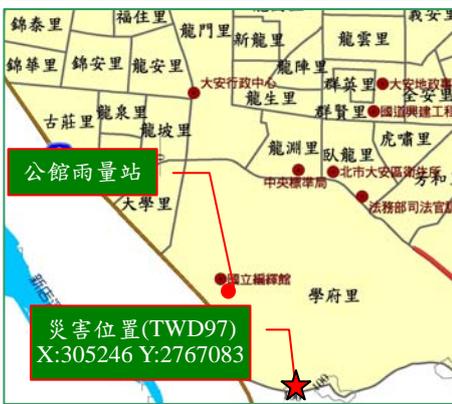
- ❖ 災區位置：義芳居後方坡地 (基隆路三段 155 巷)
- ❖ 災害發生時間：6月12日0時
- ❖ 災害類型：崩塌
- ❖ 有效累積雨量：70.2mm

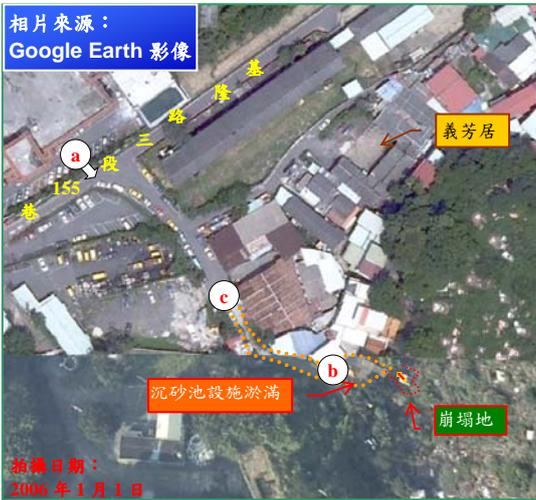
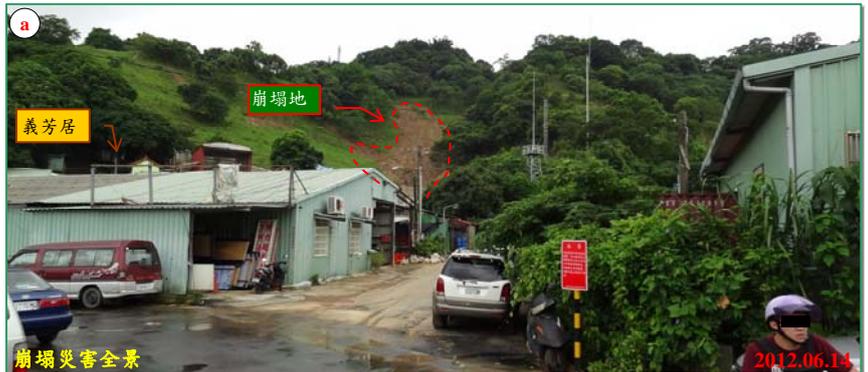
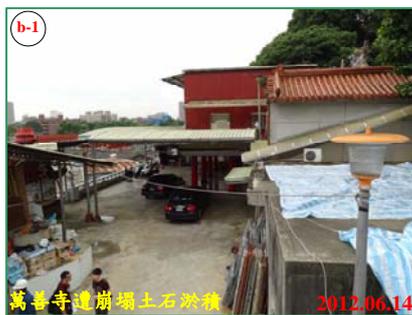
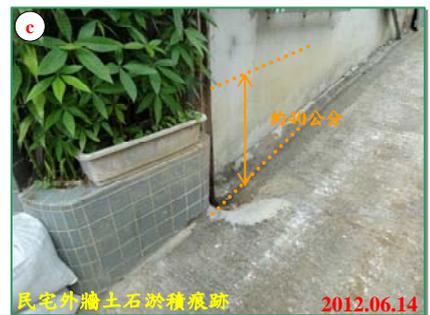
- ✓ 義芳居後方坡地於6月12日凌晨發生土石流災情，坡地遭雨水冲刷導致坡面土石下移，淤埋下方沉砂設施，沉砂池遭土石淤滿後溢淹至下方民宅，造成萬善寺與鄰近民宅土砂淤積。
- ✓ 土石淤埋：萬善寺等民宅建物遭土石淤埋約60公分。
- ✓ 房屋受損：約5棟。
- ✓ 道路毀損：70公尺。
