101年0610豪雨重大土砂災例最速報

101年0610豪雨

台東縣—大武鄉大鳥村

101年0610豪雨-台東大武-001

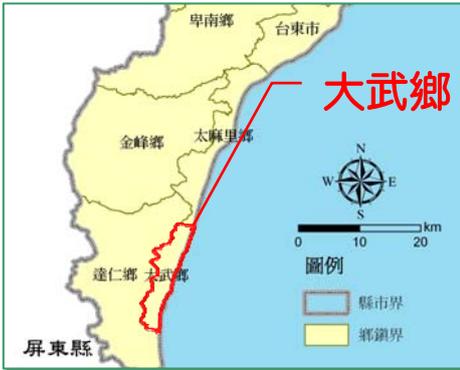
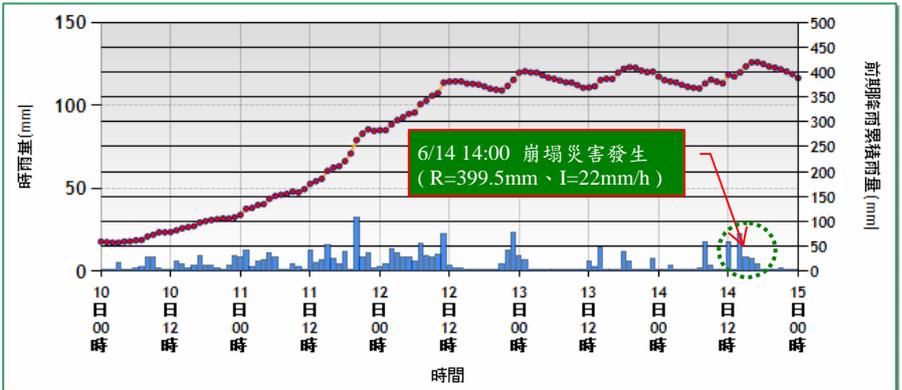
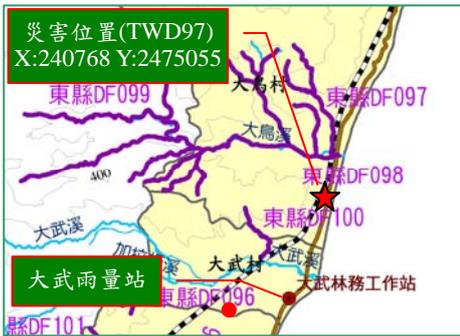
參考雨量站：大武(46754) 土石流警戒基準值：450mm

- ❖ 災區位置：南迴鐵路 (台9線 439k+280)
- ❖ 災害發生時間：6月14日 14時0分
- ❖ 災害類型：崩塌
- ❖ 有效累積雨量：399.5mm

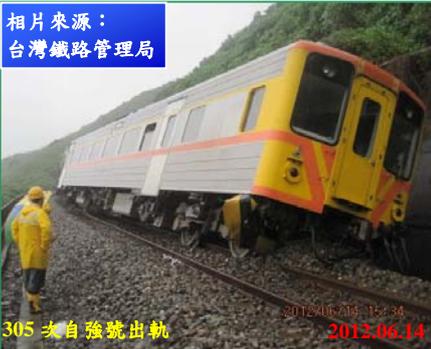
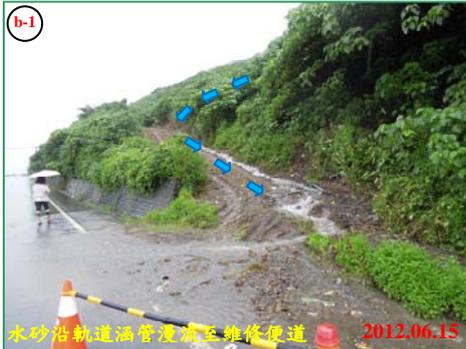
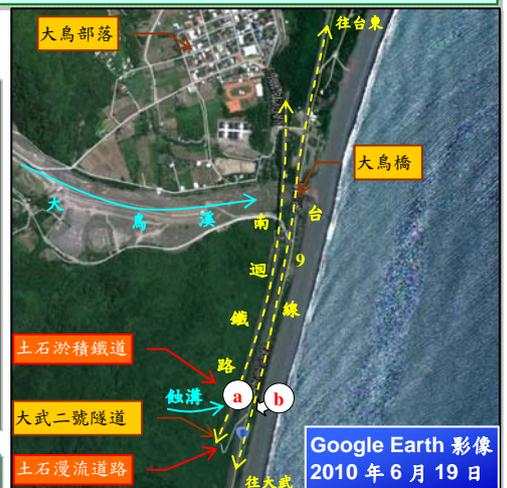
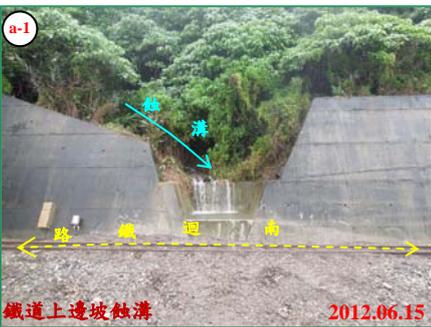
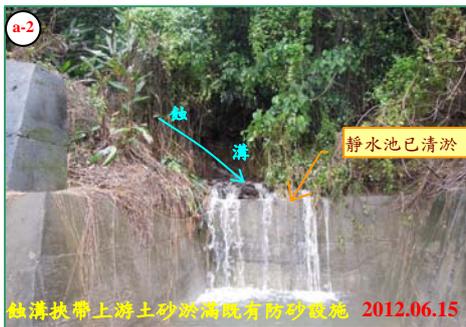
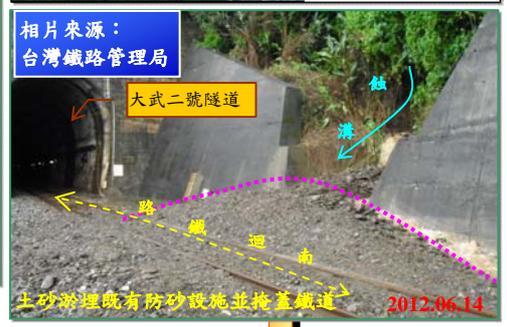
- ✓ 南迴鐵路上邊坡發生崩塌災害，崩落土砂淤滿既有蝕溝防砂設施，土砂溢流堆置於鐵軌，造成自強號 305 號列車出軌，16 班列車約 5000 人次旅客受影響，幸無人員傷亡。
- ✓ 土石淤埋：南迴鐵路遭土砂泥流淤埋，深度約 50 公分。
- ✓ 道路毀損：土砂漫流台9線通往軌道之維修便道
