101年0610豪雨重大土砂災例最速報

101年0610豪雨

雲林縣—古坑鄉樟湖村

101年0610豪雨-雲林古坑-001

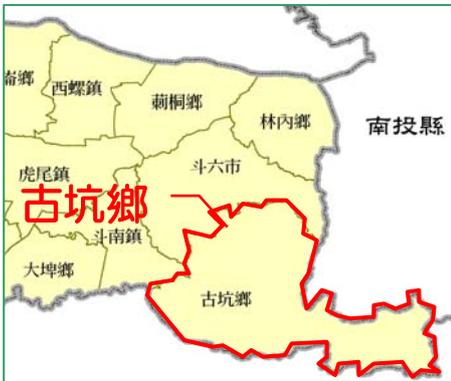
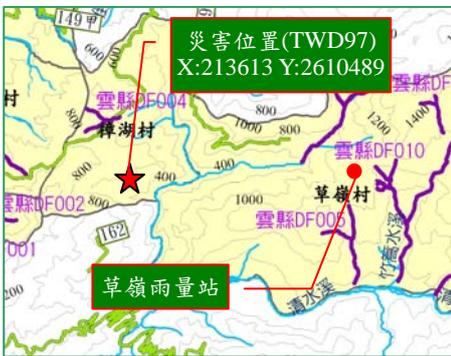
- ❖ 災區位置：樟湖村 8 鄰車心崙 (濟公廟旁 66-1 號民宅)
- ❖ 災害發生時間：6 月 12 日 12 時 0 分
- ❖ 災害類型：地滑
- ❖ 有效累積雨量：442.6mm

- ✓ 因 11 日起陸續發生地震，樟湖村 66-1 號民宅基礎產生鬆動，於 12 日凌晨降雨時先行撤離，12 日中午民宅基礎受豪雨沖刷，產生明顯滑動，造成民宅結構損壞，出現多處寬度達 15 公分之嚴重開裂。
- ✓ 濟公廟東側聯外道路因開裂造成道路中斷車輛無法通行，開裂深度約 20 公分。

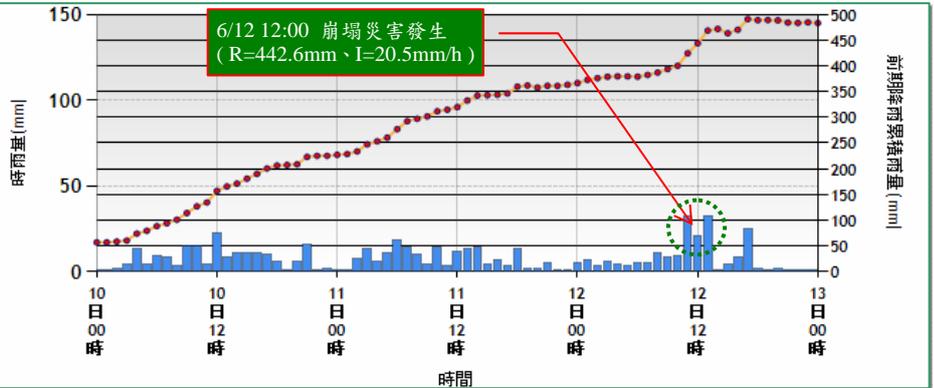
參考雨量站：草嶺(COK241) 土石流警戒基準值：350mm
