# 101年0610豪雨重大土砂災例最速報

## 高雄市—六龜區新發里

### 101年0610豪雨-高雄六龜-002

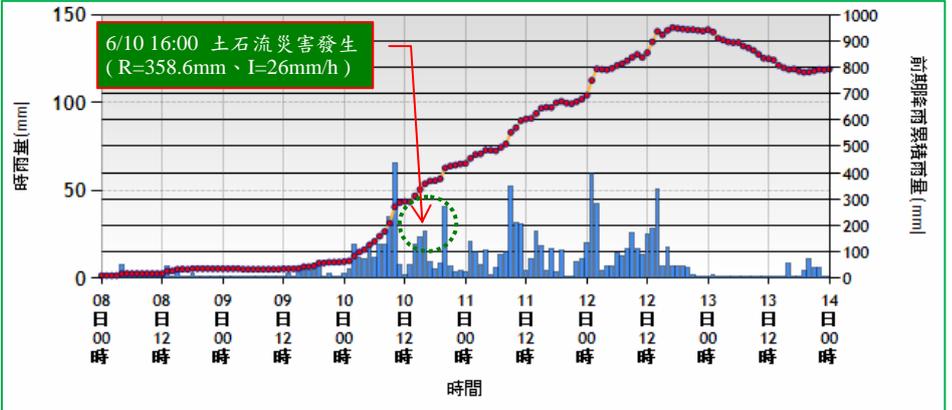
參考雨量站：新發(C1V240) 土石流警戒基準值：250mm

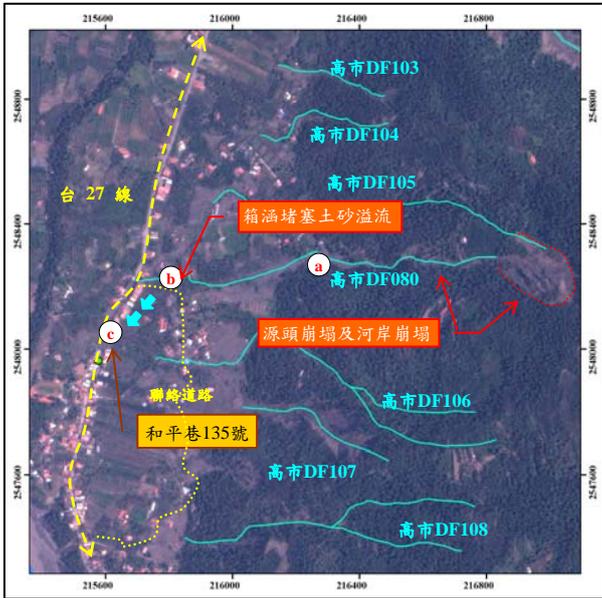
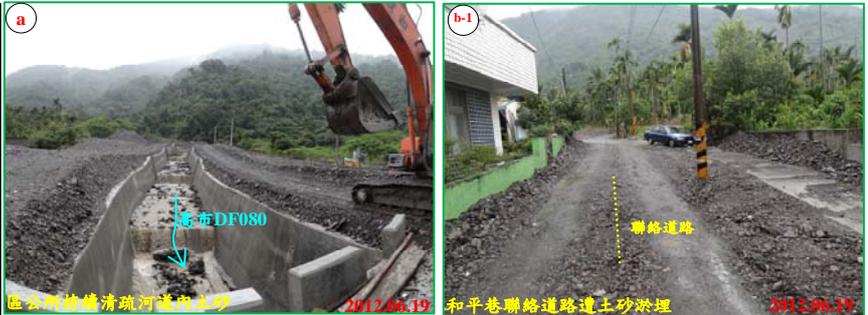
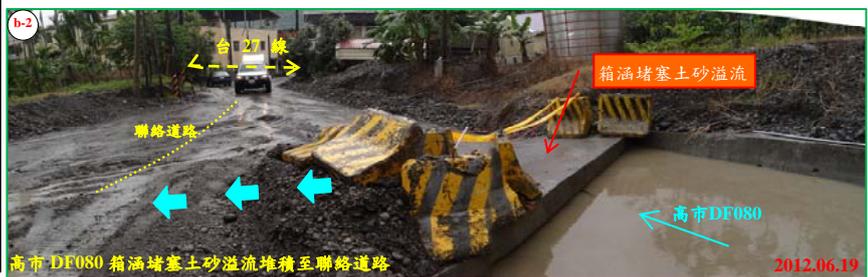
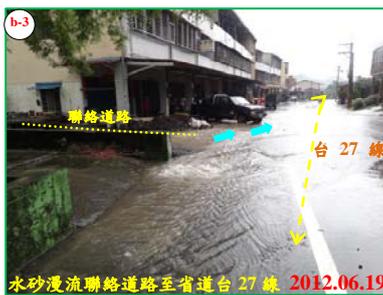
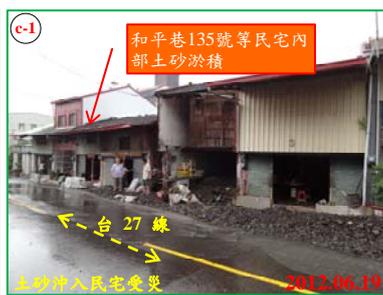
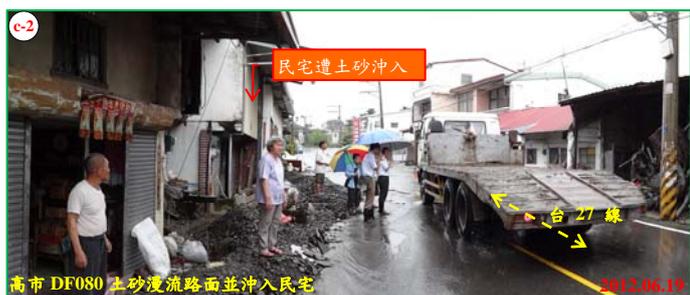
- ✓ 高市 DF080 受豪雨影響，爆發土石流災情，土砂由聯絡道路箱涵溢流堆積，造成省道台 27 縣旁和平巷約 5 戶民宅遭土砂入侵。
- ✓ 土砂堵塞：高市 DF080 河道及聯絡道路箱涵土砂堵塞，造成溢流。
- ✓ 土砂漫流：和平巷 5 戶民宅內部遭土砂流入堆積。
- ✓ 道路毀損：省道台 27 線及聯絡道路路面遭洪水淘刷毀損，約 50 公尺，土石淤埋約 200 公尺。
- ✓ 房屋受損：5 戶。
