# 101年蘇拉颱風重大土砂災例最速報

## 宜蘭縣一大同鄉茂安村

### 101年蘇拉颱風-宜蘭大同-001

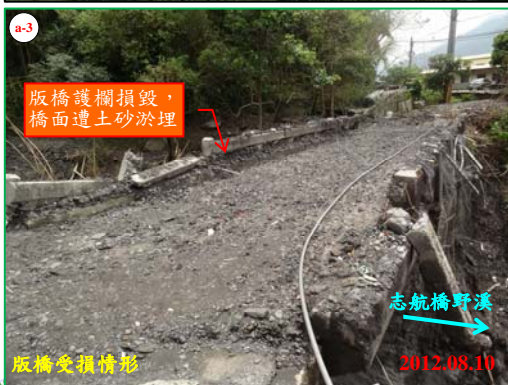
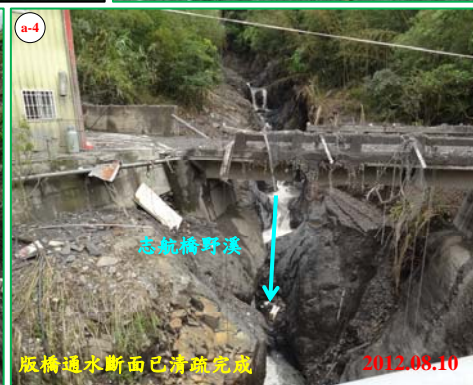
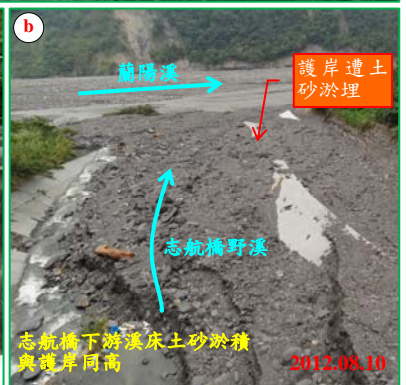
- ✓志航橋野溪溪水暴漲，雜木及土砂堵塞版橋通水斷面致溪水溢流，造成版橋與右岸民宅遭洪水災害。
- ✓房屋受損：1棟。
- ✓橋梁受損：版橋1座。
