# 102年0517豪雨重大土砂災例最速報

## 南投縣—信義鄉明德村

### 102年0517豪雨-南投信義-001

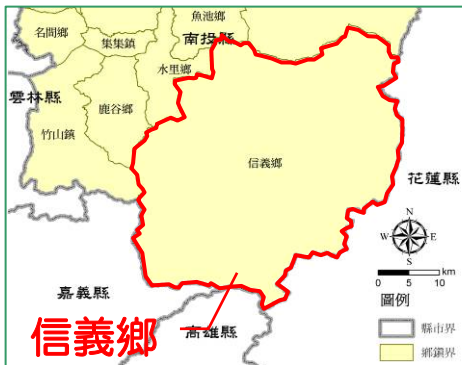
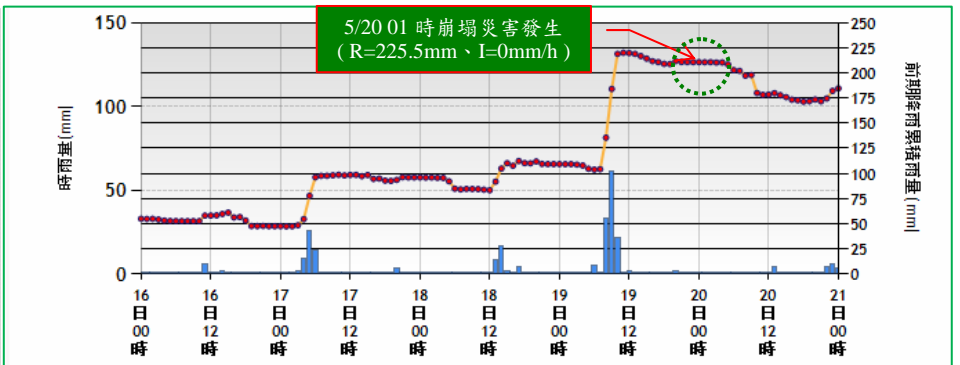
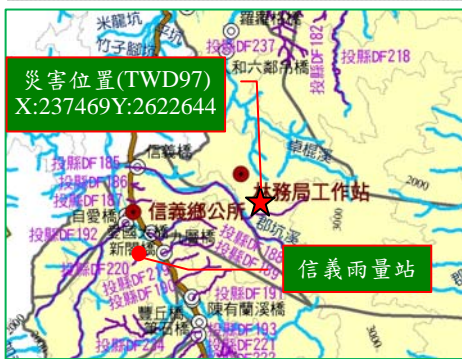
- ❖ 災區位置：中平巷4號民宅
- ❖ 災害發生時間：5月20日01時
- ❖ 災害類型：
- ❖ 有效累積雨量：225.5mm

- ✓ 災因描述：受滯留鋒面所挾帶之豪雨影響，中平巷4號民宅後方坡地發生崩塌。
- ✓ 災害規模：崩塌地概估規模，長約120公尺、寬約100公尺，坡度約30~35度，最大崩塌深度約2.5公尺。上緣部分崩塌坡面目視已可見岩層出露，坡面土石沿岩面滑落。
- ✓ 災損統計：中平巷聯絡道路坍塌中斷約70公尺，1戶民宅建物毀損受災住戶於豪雨發布時已由村長宣導，先前自行避難至親友住處，無人傷亡。
