102 年天兔颱風重大土砂災例最速報

台東縣—太麻里鄉美和村

102 年天兔颱風-台東太麻里-001

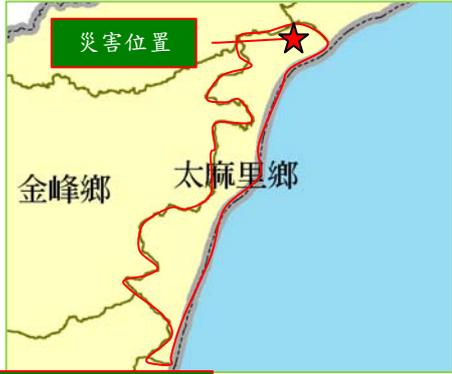
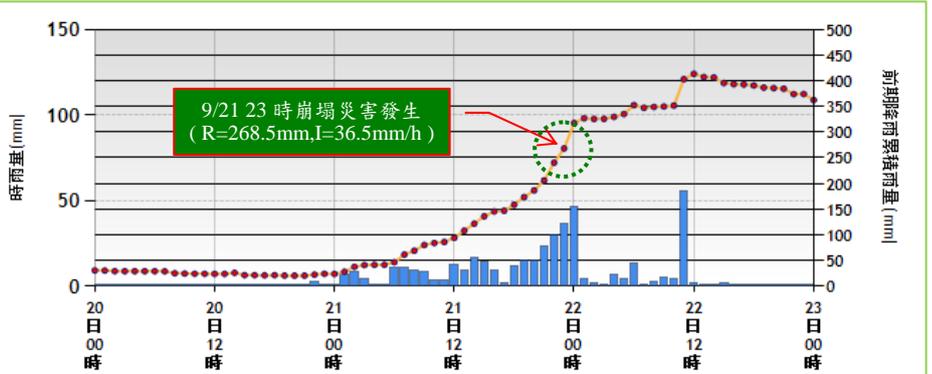
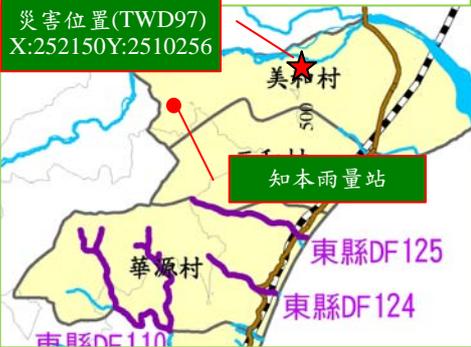
- ❖ 災區位置：富野飯店 (龍泉路 18 號)
- ❖ 災害發生時間：9 月 21 日 23 時
- ❖ 災害類型：崩塌(沖蝕)
- ❖ 有效累積雨量：268.5mm

- ✓ 災情描述：天兔颱風所挾帶之豪雨影響，造成富野飯店後方邊坡發生崩塌災情。沖蝕坑溝挾帶大量泥水沖入富野飯店，土砂堆積飯店 1 樓，部分土砂沖蝕飛濺侵入飯店 2 樓。
- ✓ 災害規模：飯店後方坑溝緊鄰飯店，距離約 5 公尺。坡面已發展 1 沖蝕坑溝，溝寬約 5 公尺以下，坡度約 15 度。目視已坑溝仍有大量土砂堆積。
- ✓ 災損統計：富野飯店及員工宿舍共 2 棟建物受災，住宿房客約 100 人緊急撤離至高野飯店入住避難。
